Statens vegvesen

Ekspertgruppe bru/geoteknikk E1 8 Skjeggestadbruene

09.02.2015

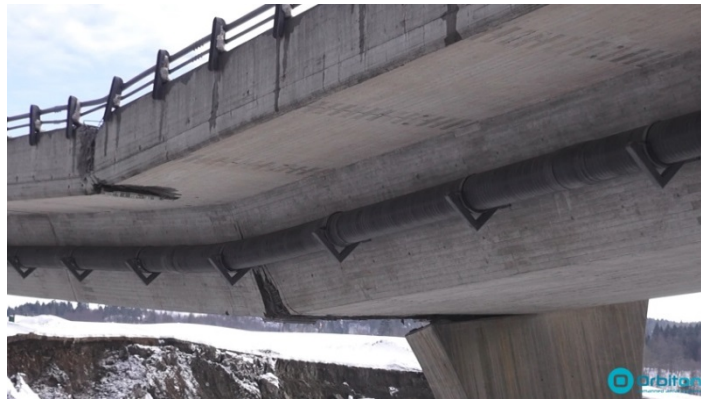
Figur 3: Akse 5, bru vest

Søyla i akse 5 har sunket ca 2,5 m og forskjøvet seg horisontalt 2,5 m i toppen og 3–5 m i bunnen, se Figur 3. Pelene har derfor ingen bæreevne og fundamentet holdes oppe av jordens bæreevne, som er redusert.

Erfaringsmessig vil det bli ytterligere 10–30 cm setning per måned på grunn av skjærdeformasjoner og at vannet presses ut av leira. Dette medfører at det er fare for kollaps av hele eller deler av brua. Det er meldt fra om at det skal etableres vakthold og en sikkerhetsavstand på minst 50 m fra bruene.

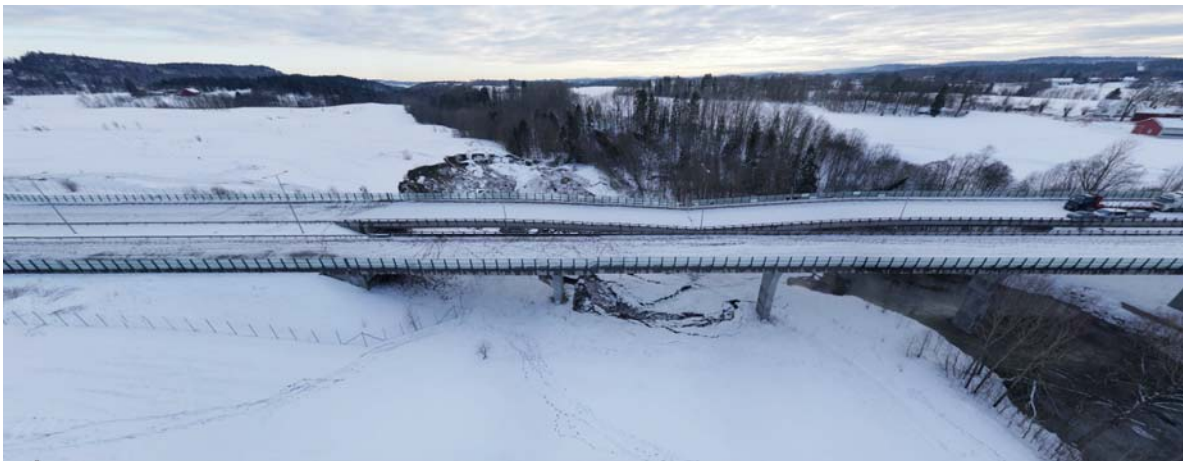
Figur 4: Oversiktsbilde

Basert på mottatte bilder tatt med blant annet drone ser alle synlige elementer på bru øst uskadd ut. Skredet har stoppet mellom fundamentene i akse 5 og 6. Fundamentene og pelene i disse aksene har derfor sannsynligvis en stor horisontal påkjenning fra kreftene i jorda. Det er derfor uvisst hvordan tilstanden til pelene er.
