TS-Rapport Rv. 52 Eikredammen-Ulsåk

Planområdet ligger i Hemsedal kommune.

Strekningen som skal revideres er ca. 6 km lang. Det er en utbedring av eksisterende veg.

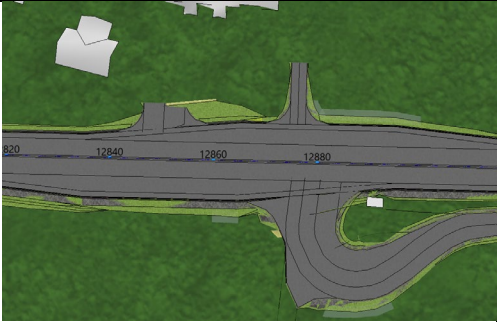
Rv. 52 Eikredammen-Ulsåk				
Tegning, profil		Funn		Anbefaling / forslag til tiltak
		Avvik (A), Feil (F), Merknad (M)		
1	C005 Pr 12850	F

<p>Uheldig med avkjørsel i busslomme/passeringslomme</p>	Mulig å flytte/samle avkjørsler?

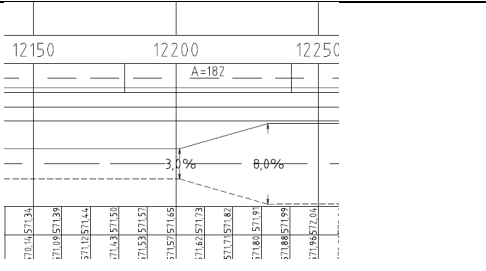
<p>Litt rask oppbygging?</p>	
7	C005 Pr. 12450	M

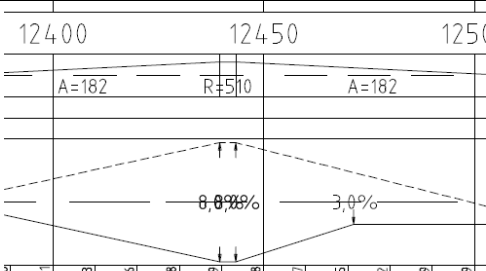
<p>Litt rask oppbygging høyre side?</p>

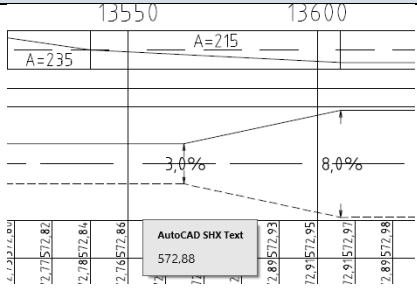
Rv. 52 Eikredammen-Ulsåk				
Tegning, profil		Funn		Anbefaling / forslag til tiltak
		Avvik (A), Feil (F), Merknad (M)		
8	C006 Pr. 13600	M

<p>For rask oppbygging?</p>	
9	C007 14020	M

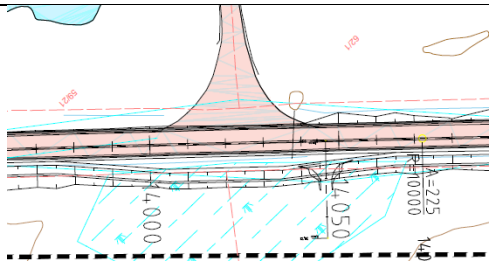
<p>Er dette et kryss? Hvor går veien til? Øy i sekundærveg?</p>	Legge inn dele øy på sekundærveg? Kort mellom veg og bru.
10	C007 Pr. 14100	F

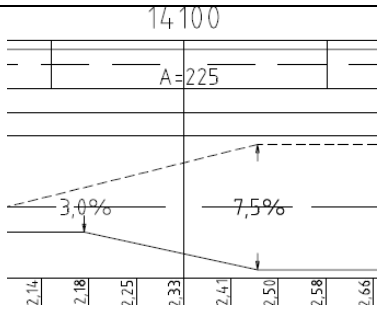
<p>Feil (forskjøvet) oppbygging til Rh=800</p>	
11	C007 Pr. 14360 og 14470	A	Siktlinjer fra avkjørsler krysser rekkverk. Mye traktorer/lastebiler som bruker avkjørsler.	
12	C008 Pr. 14700	A	Siktlinjer fra avkjørsler krysser (bru)rekkverk. Hvordan skal rekkverk løses her?
