Statens vegvesen

NOTAT

Oppdrag:	E6 Brekkvasselv – Namskogan		
Oppdragsgiver:	Utbygging midt – E6 Grong – Nordland grense	Dato:	15.08.2023
Planfase:	Reguleringsplan	Geot. kategori:	3
Kommune:	Namskogan	Vegnr:	E6
UTM 33 ref:	N7193496, Ø406926	EUREF89	
Utarbeidet av:	Anders Aal	Sign.:	
Kontrollert av:	Stig Lillevik	Sign.:	
Utvidet kontroll:		Sign.:	
		Oppdragsnr:	B12159
		Dokumentnr.:	GEOL-N01
		Ant. vedlegg:	3

E6 Brekkvasselv – Namsskogan, planlegging ny E6 Ingeniørgeologiske vurderinger ifm. planlagt sprengningsarbeid nært jernbanetunneler

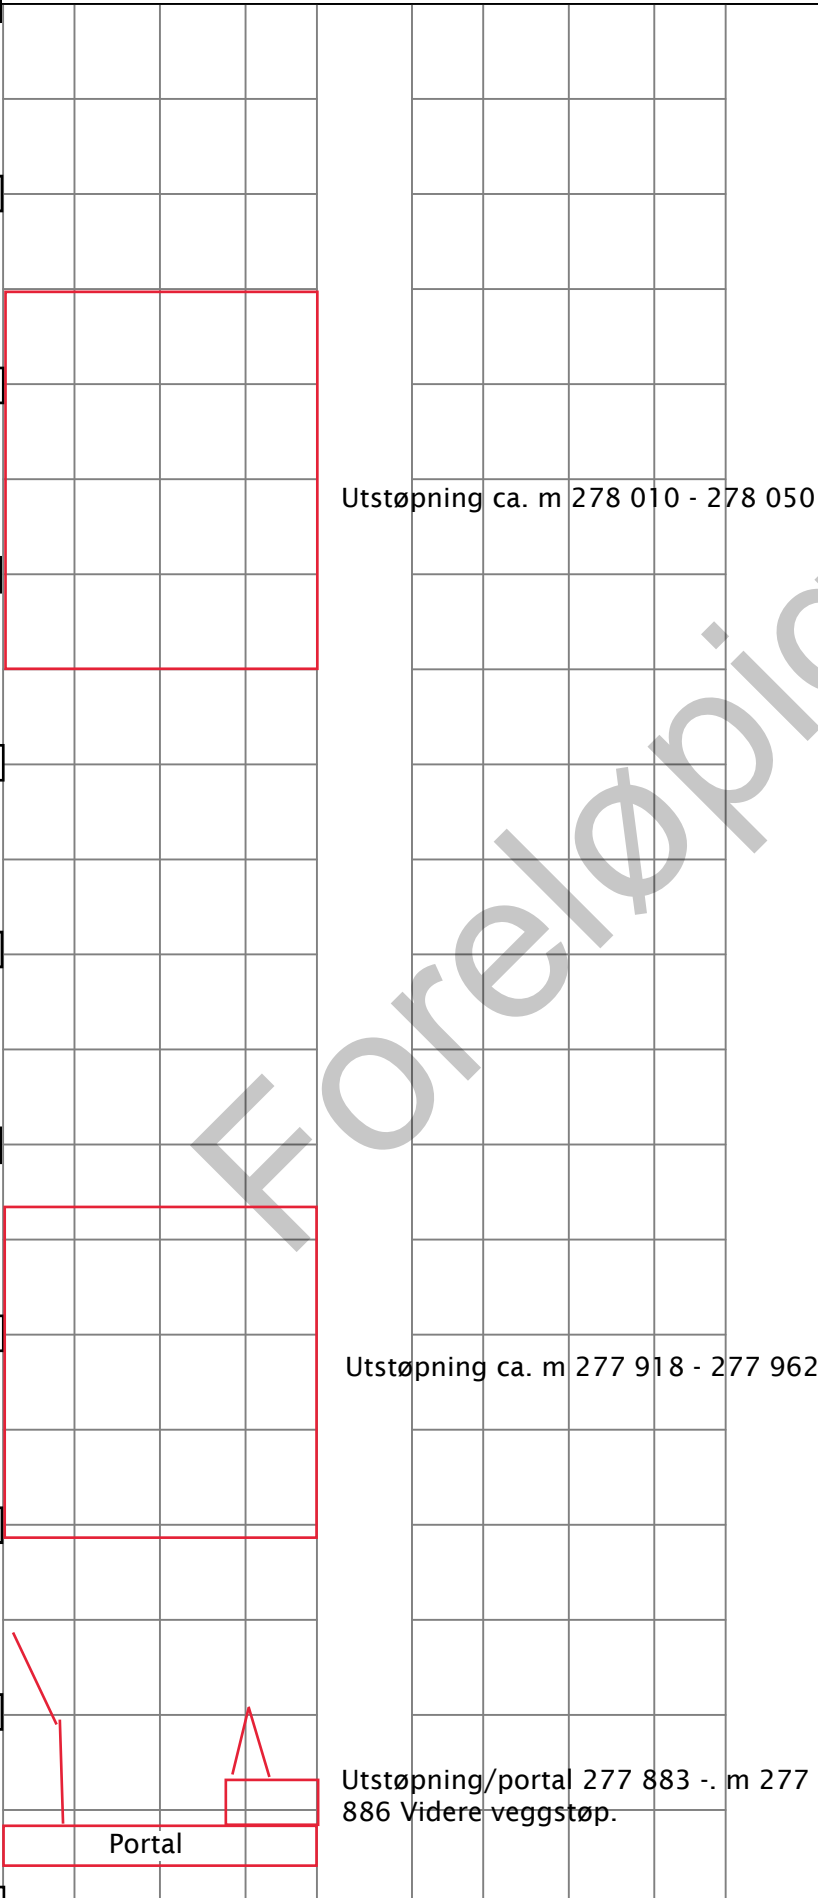
Utstøpning ca. m 278 010 - 278 050

Utstøpning ca. m 277 918 - 277 962

Utstøpning/portal 277 883 -. m 277 886 Videre veggstøp.

- Utstøpninger i tunnel innenfor arealer anvist med rød strek/firkant

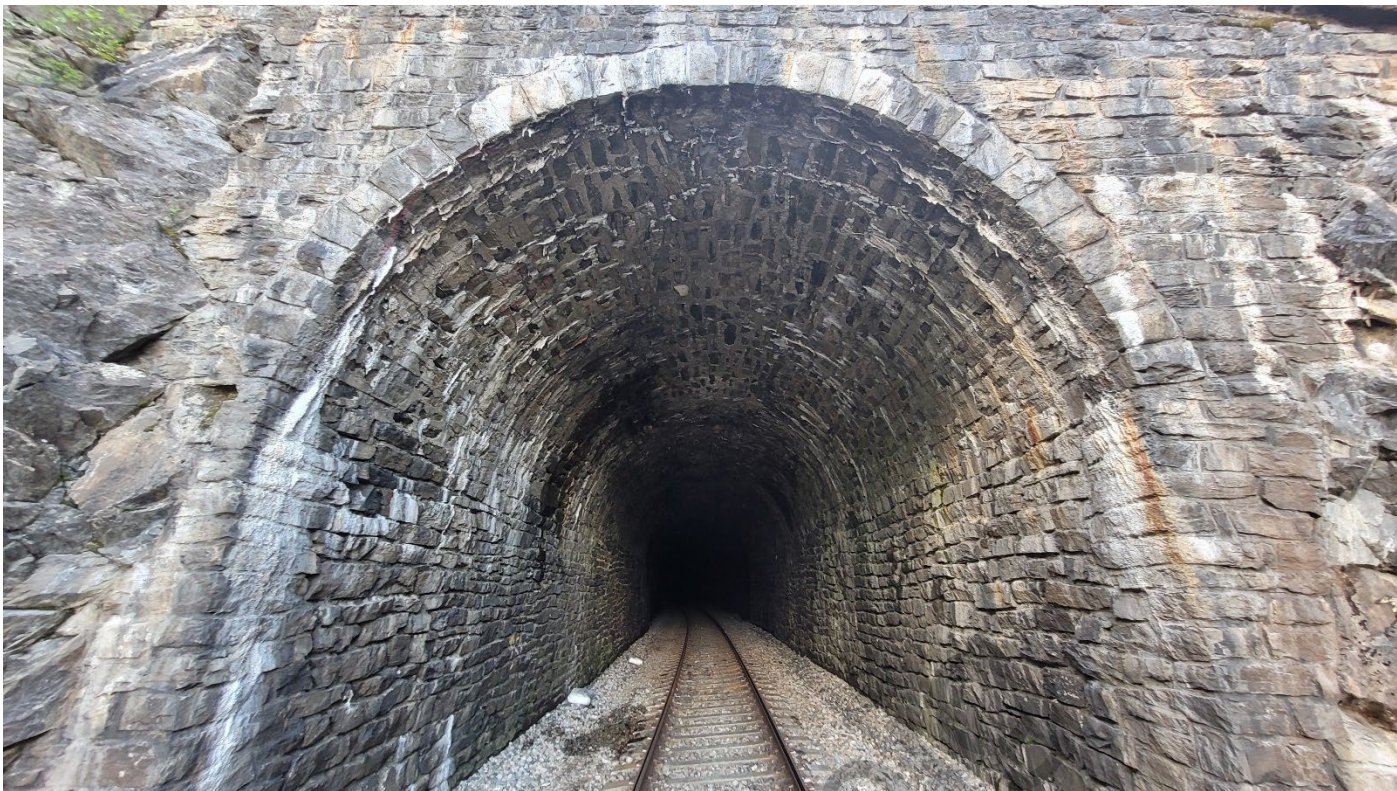
Foto 3: Tunnelinnslaget. Utstøpt i hele profilet fra ca. m 278 428 – 278 453 langs hele profilet og i venstre vegg (vestside) fra ca. m 278 415 – 278 428 i vegg.

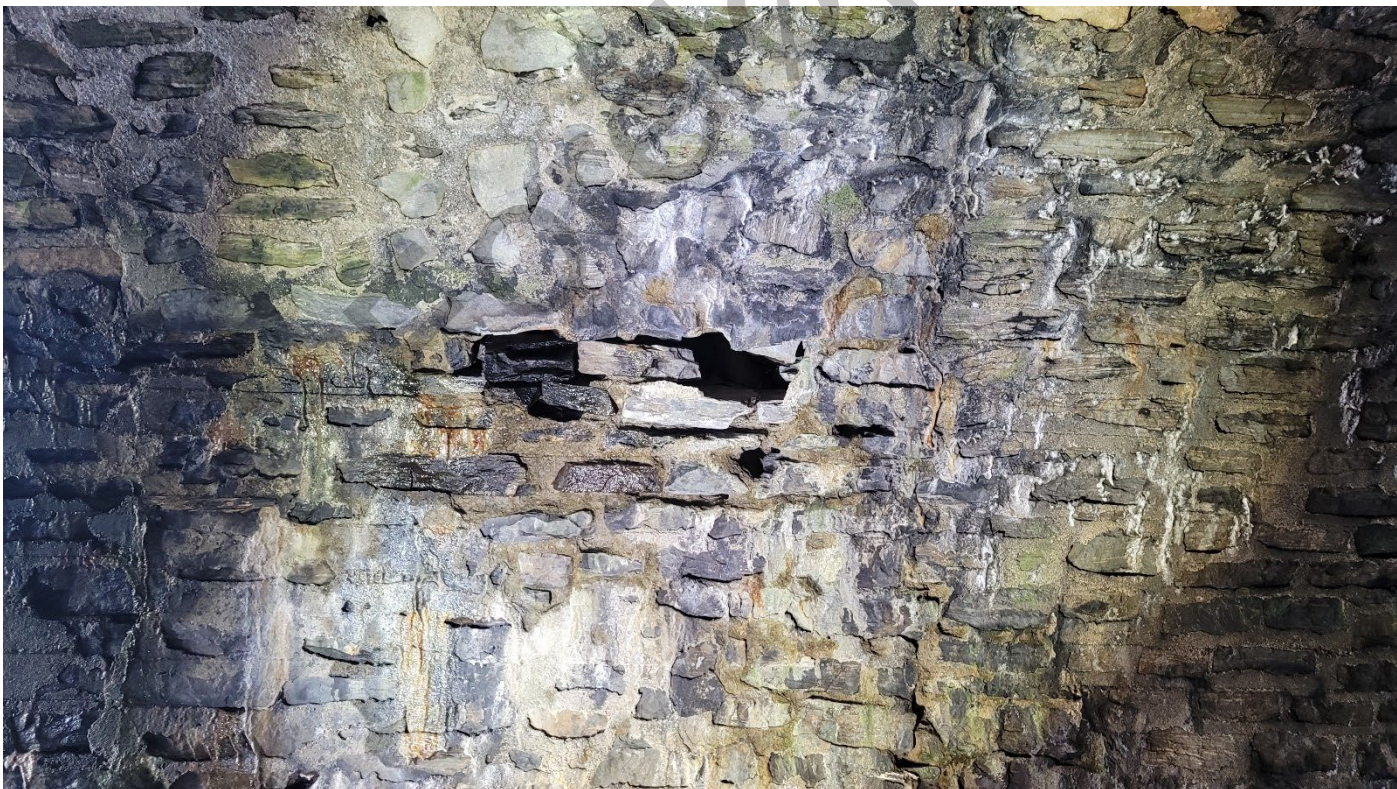
Foto 4: Ca. m 278 443 utfall i støp.

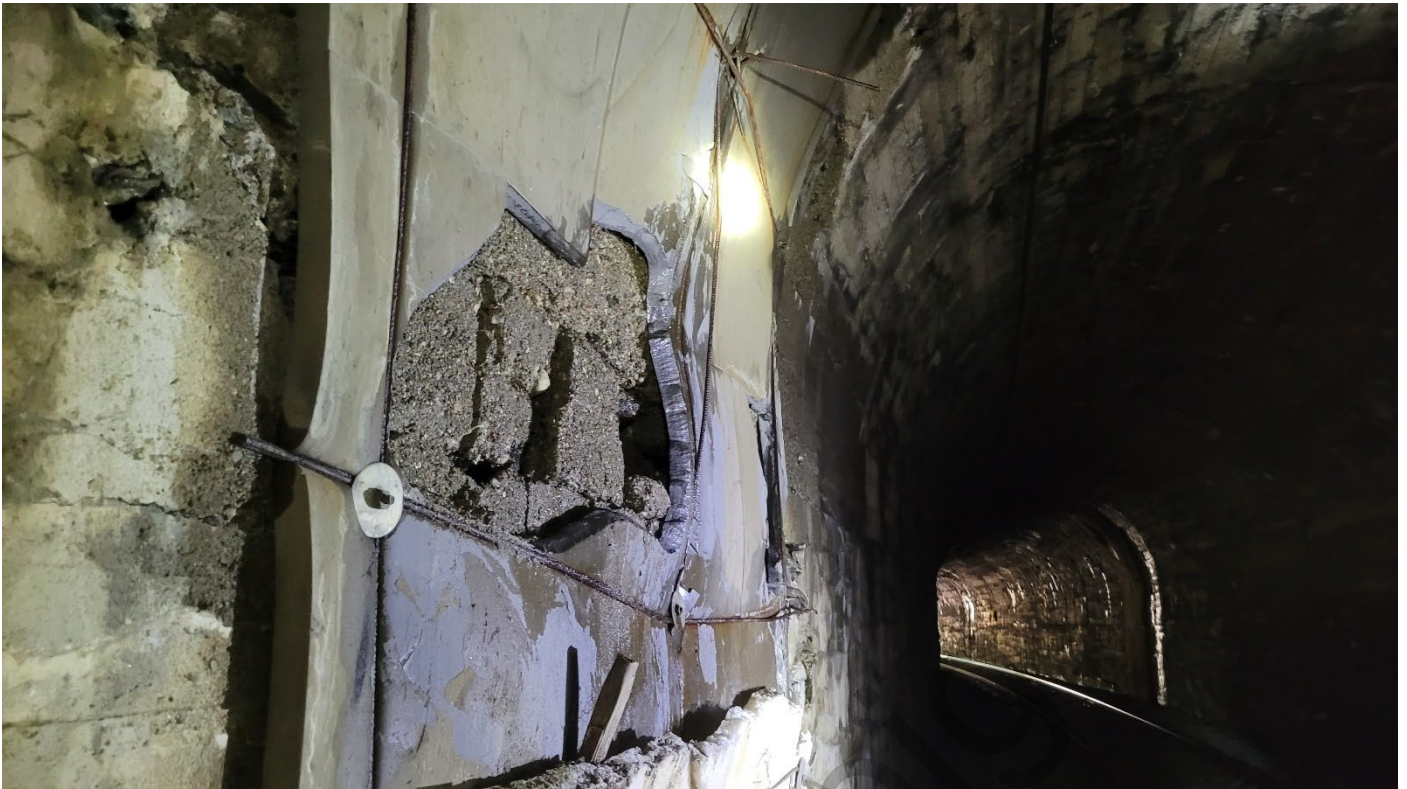
Foto 7: PE-skumfelt venstre side skadet m 279 440. Dårlig tilstand på støp. Fukt.

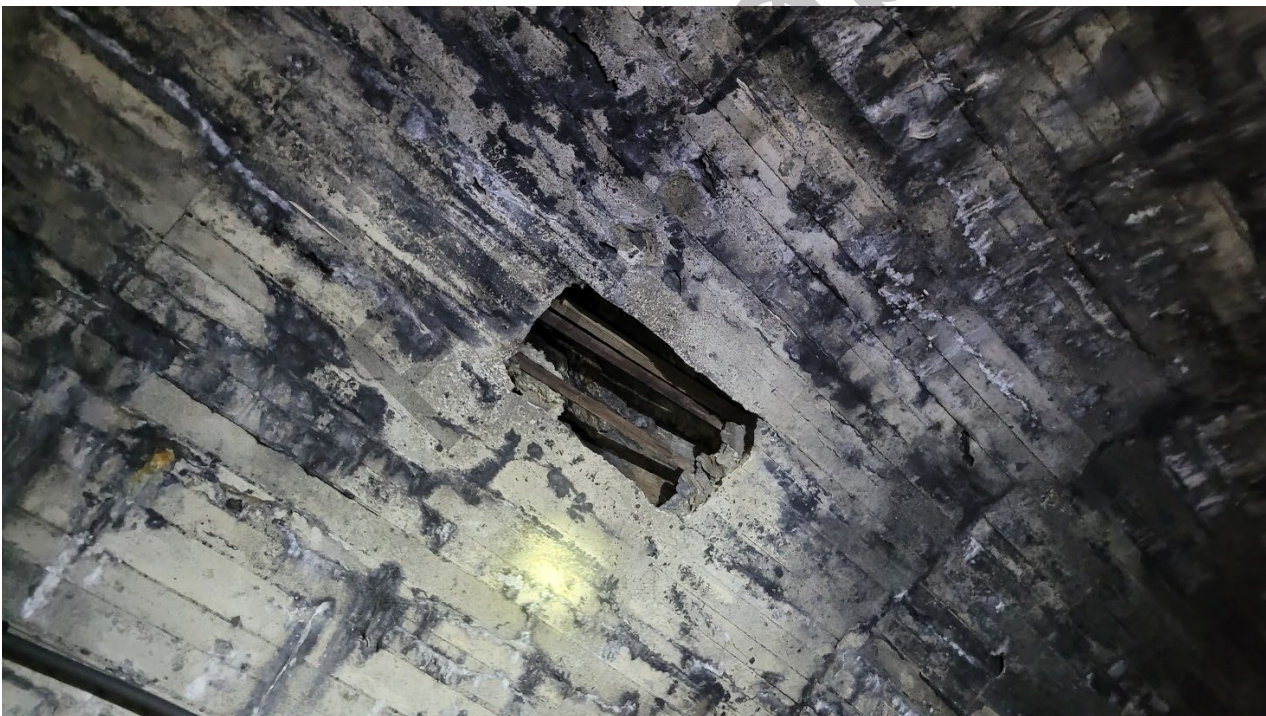
Foto 8: Utfall i utstøpning m 279 442. Ca. 1 x 0,5 m har falt ut.

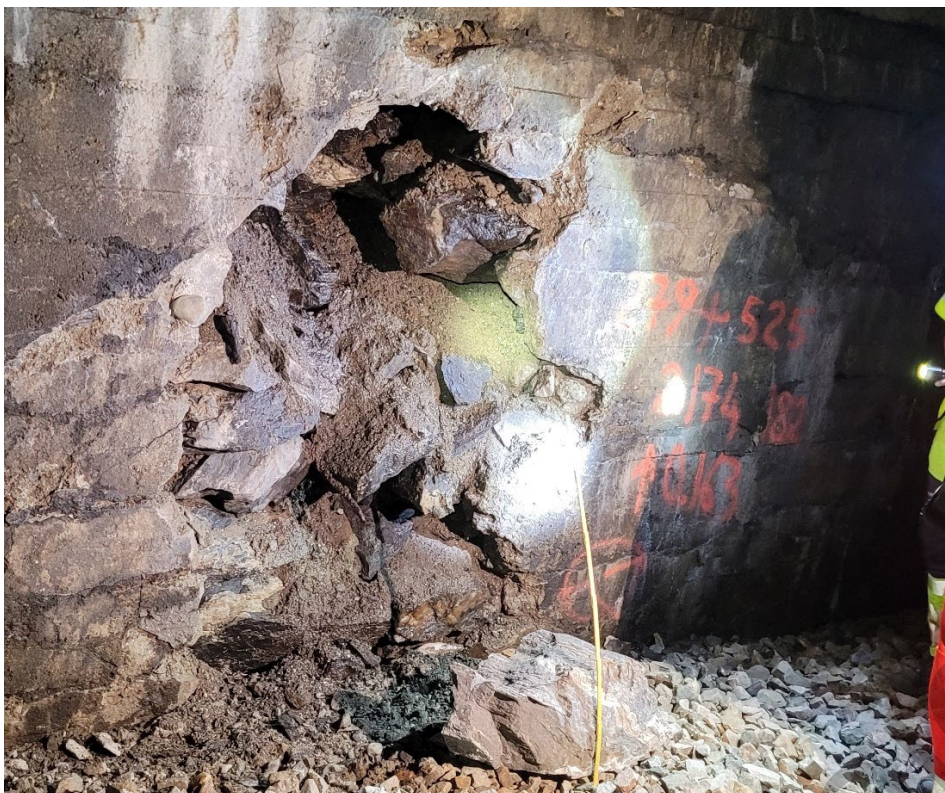
Foto 9: Utfall i venstre vegg/skadet utstøpning ved m 279 525. Ca. 1 m bredt og 1,7 m høyt over sporet.

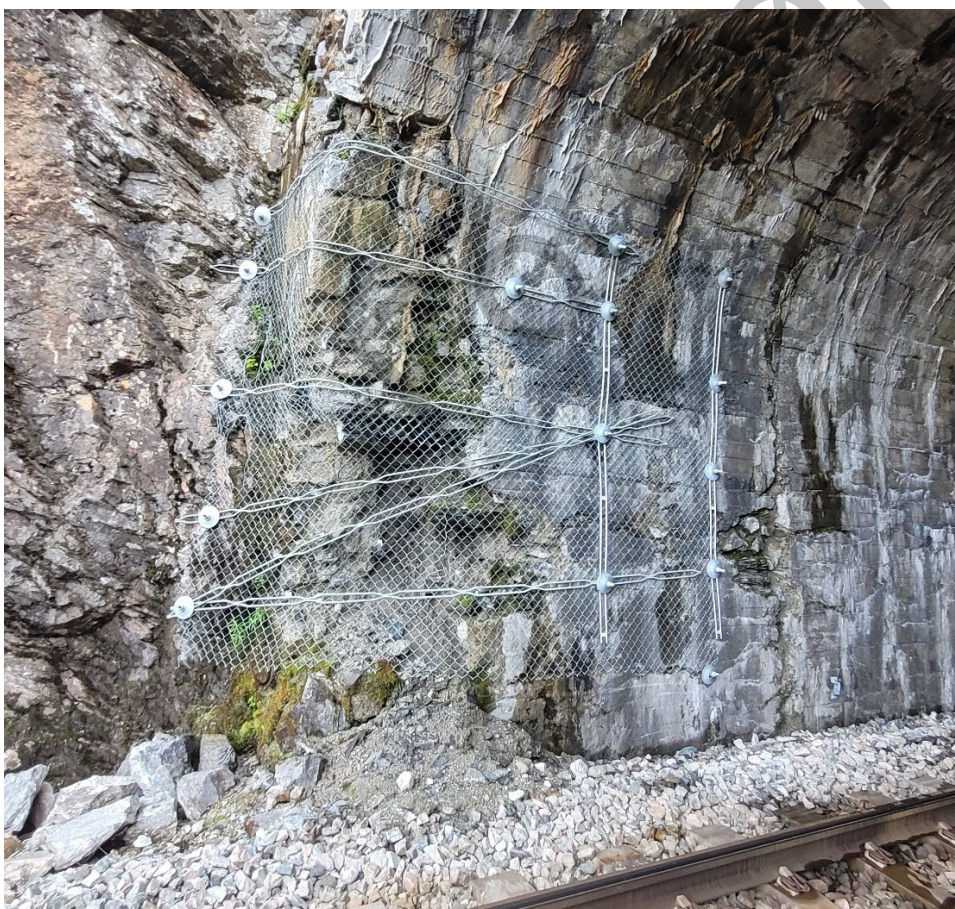
Det er registrert et nedfall av betong < 0,5 m³ i tunnelen ved m 279 550 i april 2022. Dette kan være fra området vist i foto 10.

Foto 10: Utstøpning nordre påhugg i dårlig forfatning. Stabilisert med flettverksnett, fjellbånd og bolter.
