Ingeniørgeologisk rapport E8 Halsebakken

Oppdrag: 474432-01

2011-01-04

E8 Skibotn-Riksgrensen. Fjellskjæringer Halsebakken.
Ingeniørgeologisk rapport til reguleringsplan.

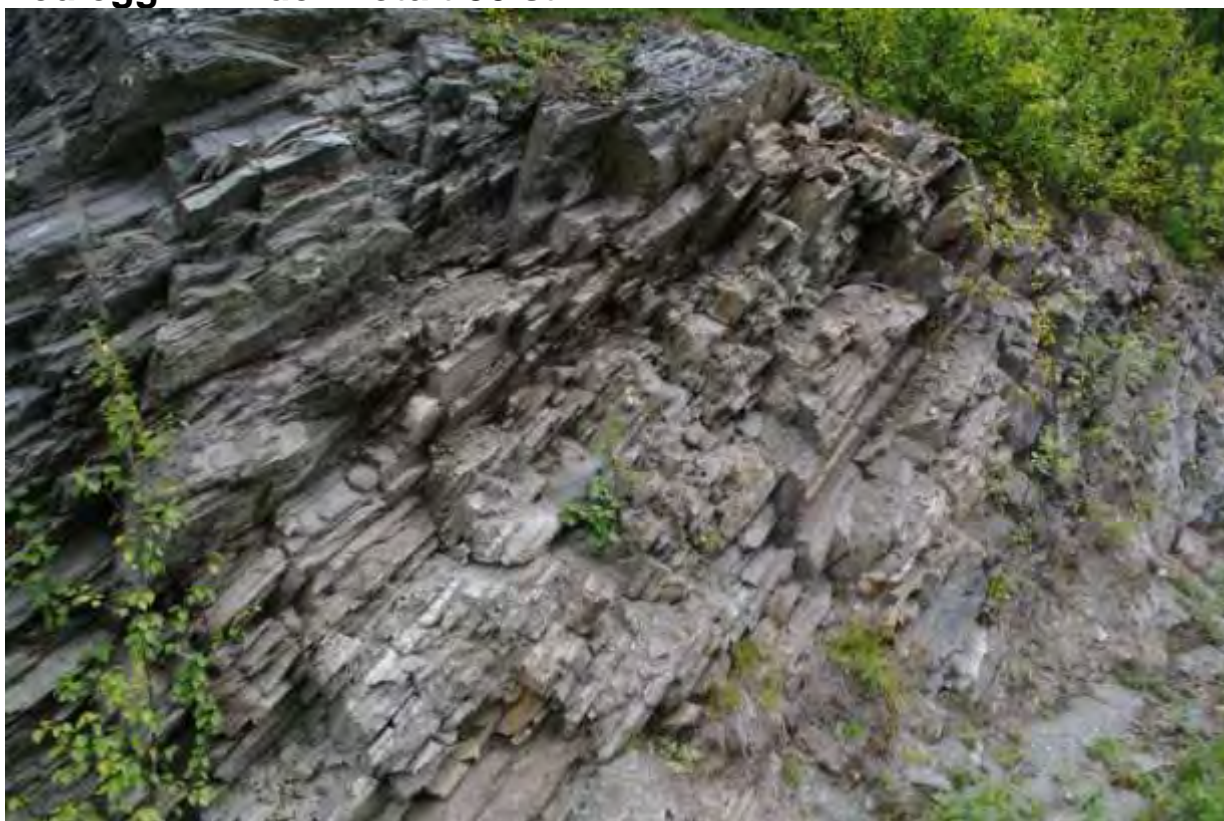
Bilde 1 P. 250 (GPS 299) Forvitret fyllitt.

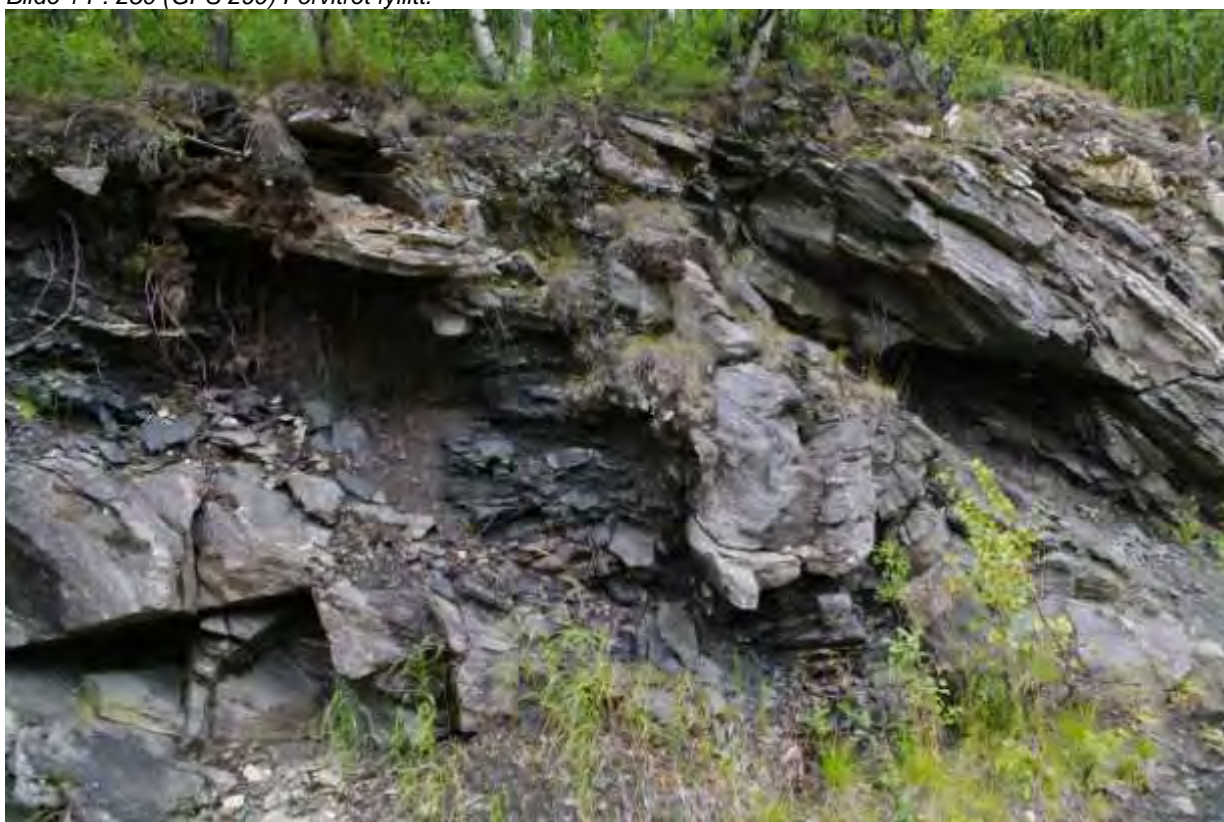
Bilde 2 P. 320 (GPS 301) Intrusjon av svært forvitret svart glimmerhoding mineral

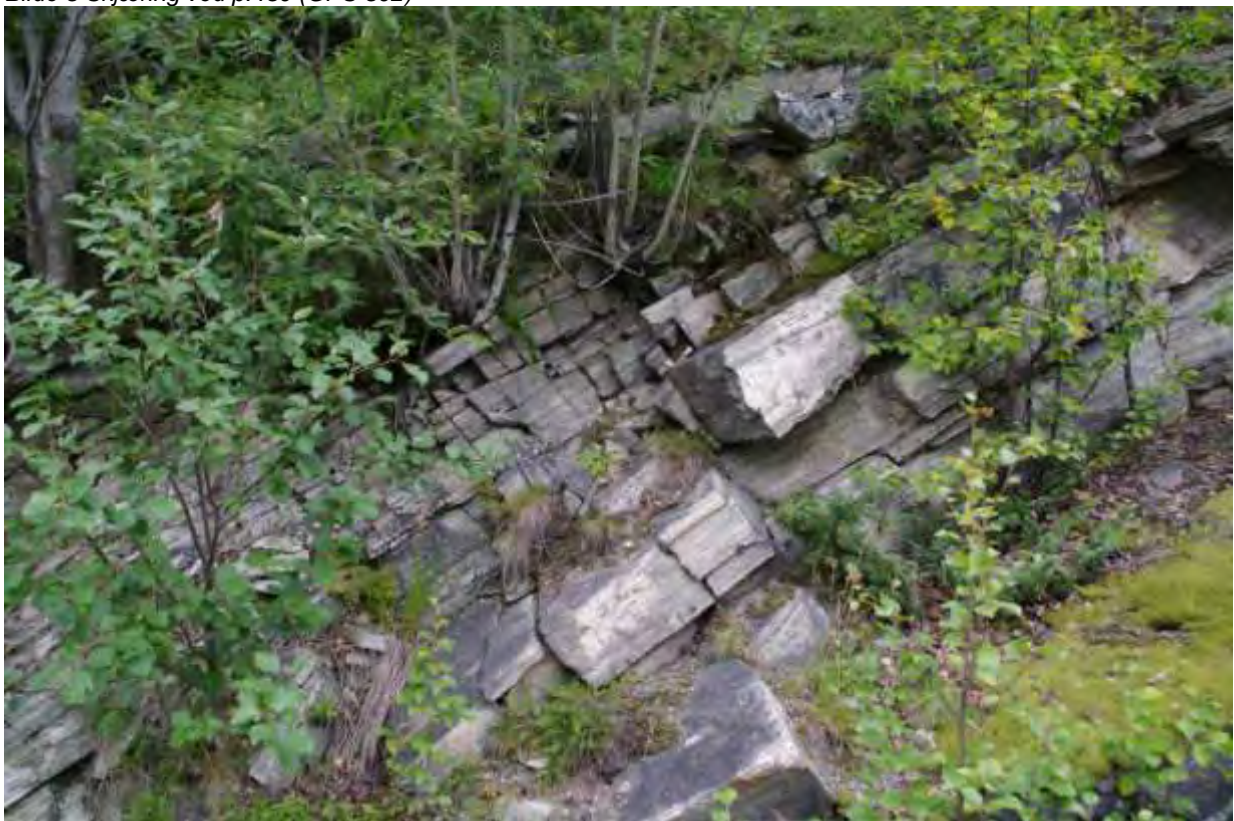
Bilde 4 Småfallent fjell til følge sprekkesett $30^{\circ}N/50^{\circ}Ø$

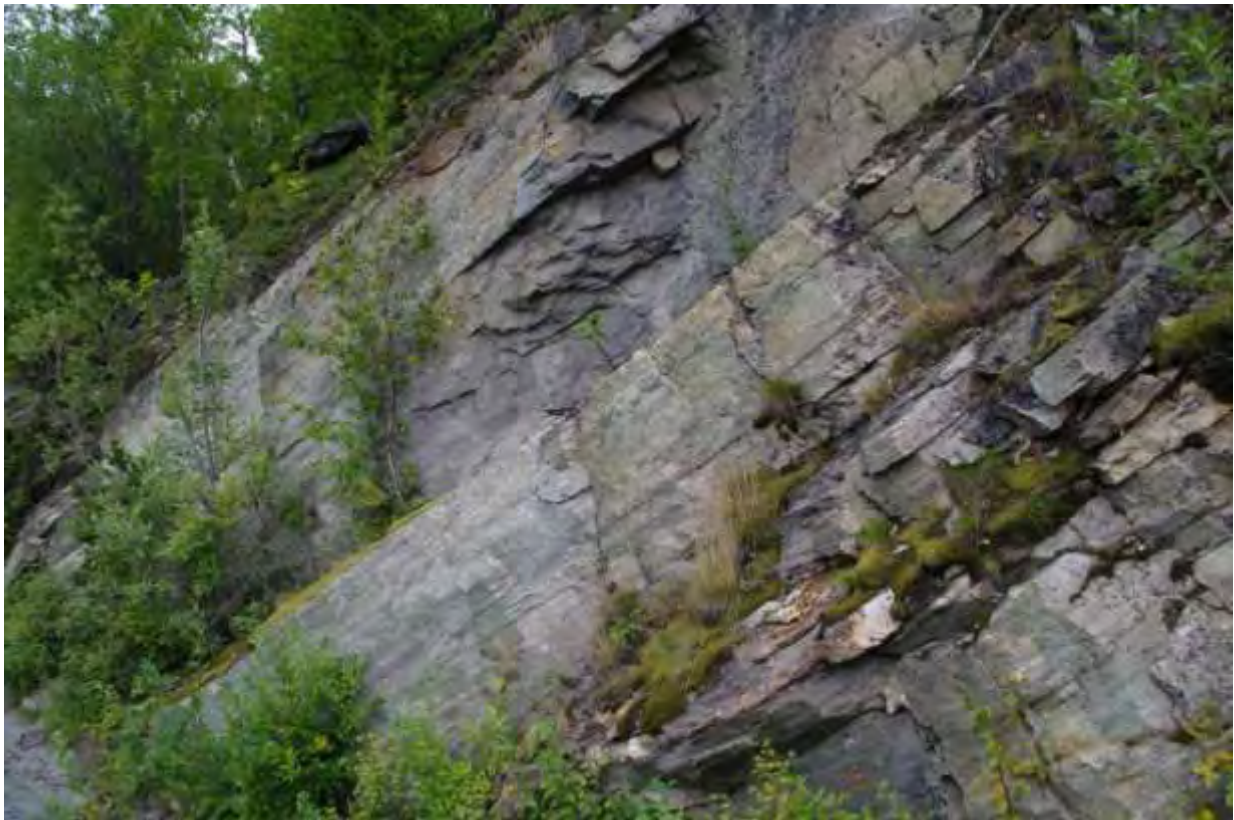
Bilde 5 Parti med glimmergneis

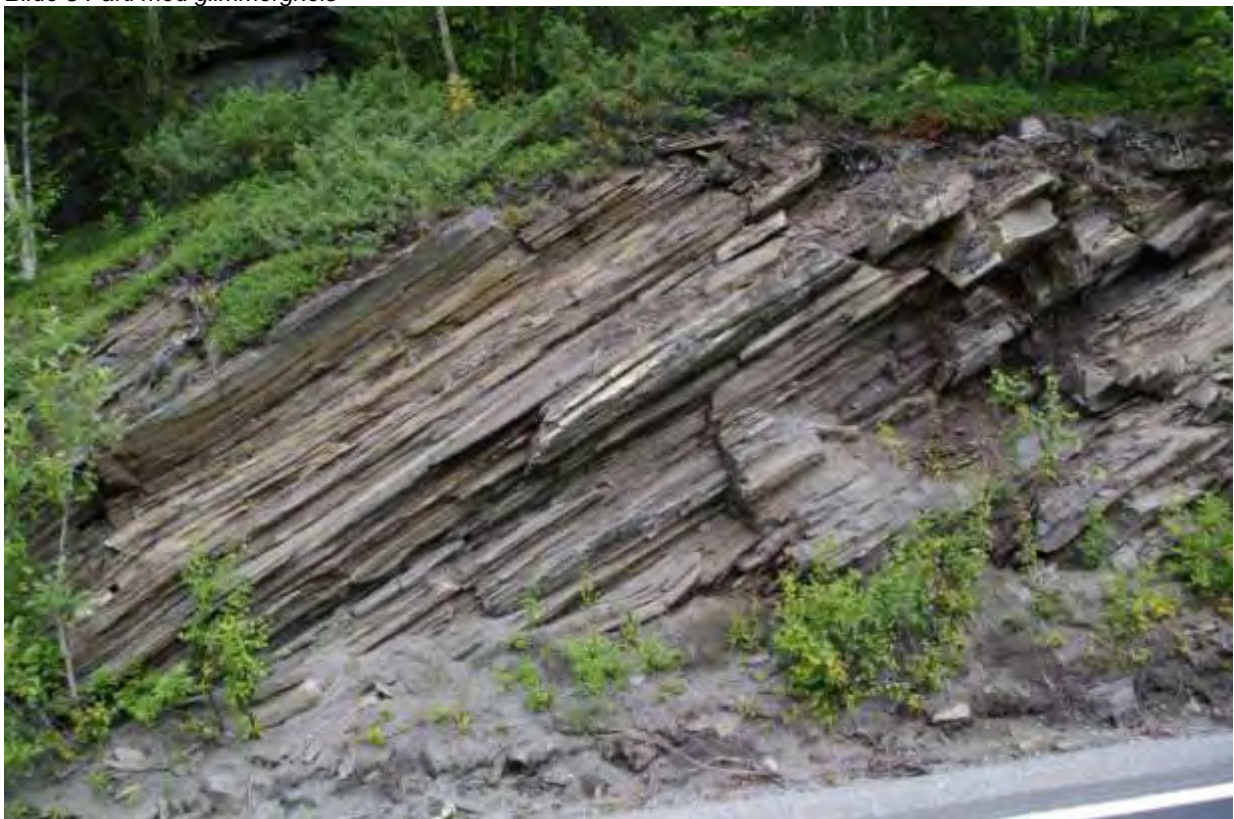
Bilde 6 Stenglig, forvitret glimmerskifer ca 30m fra solid gneis på forrige bilde.

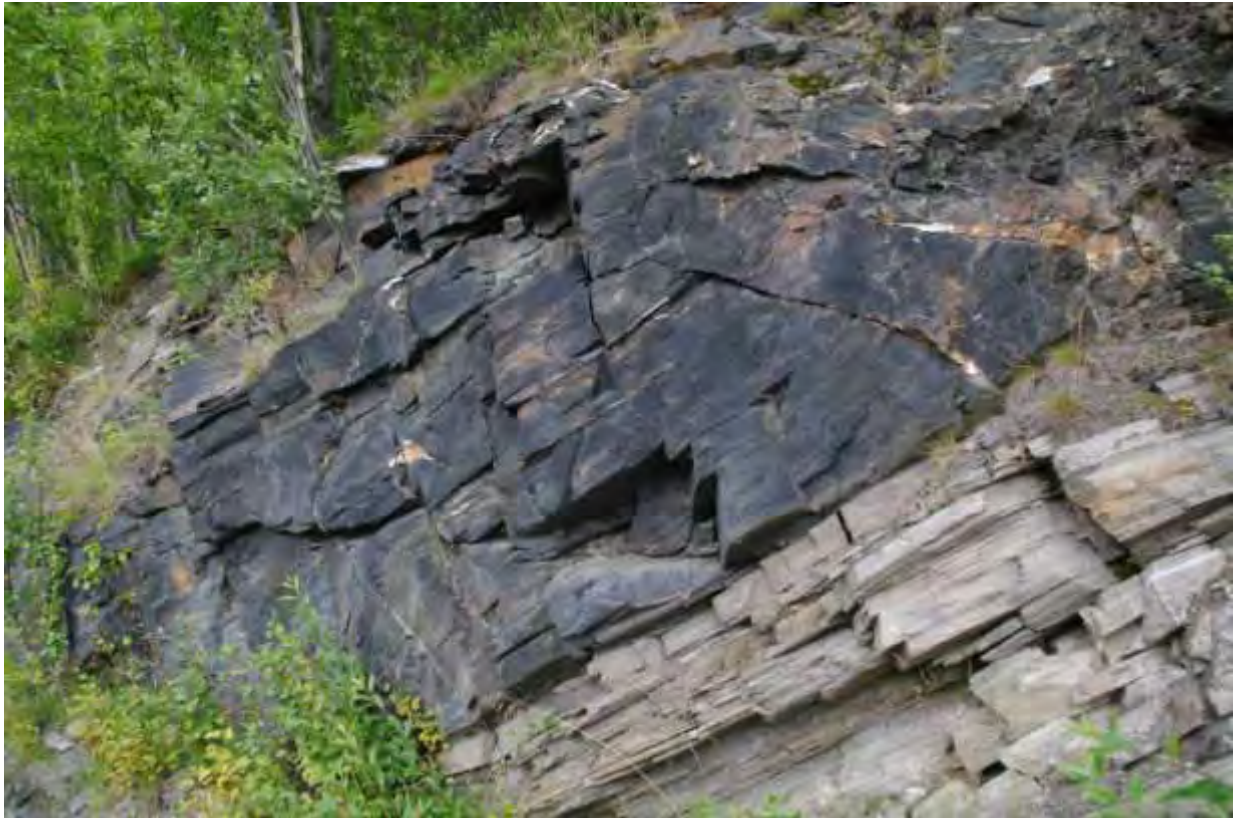
Bilde 7 Ca 2m tykt lag av biotittrik mørk bergart ved p. 700 (GPS 305).

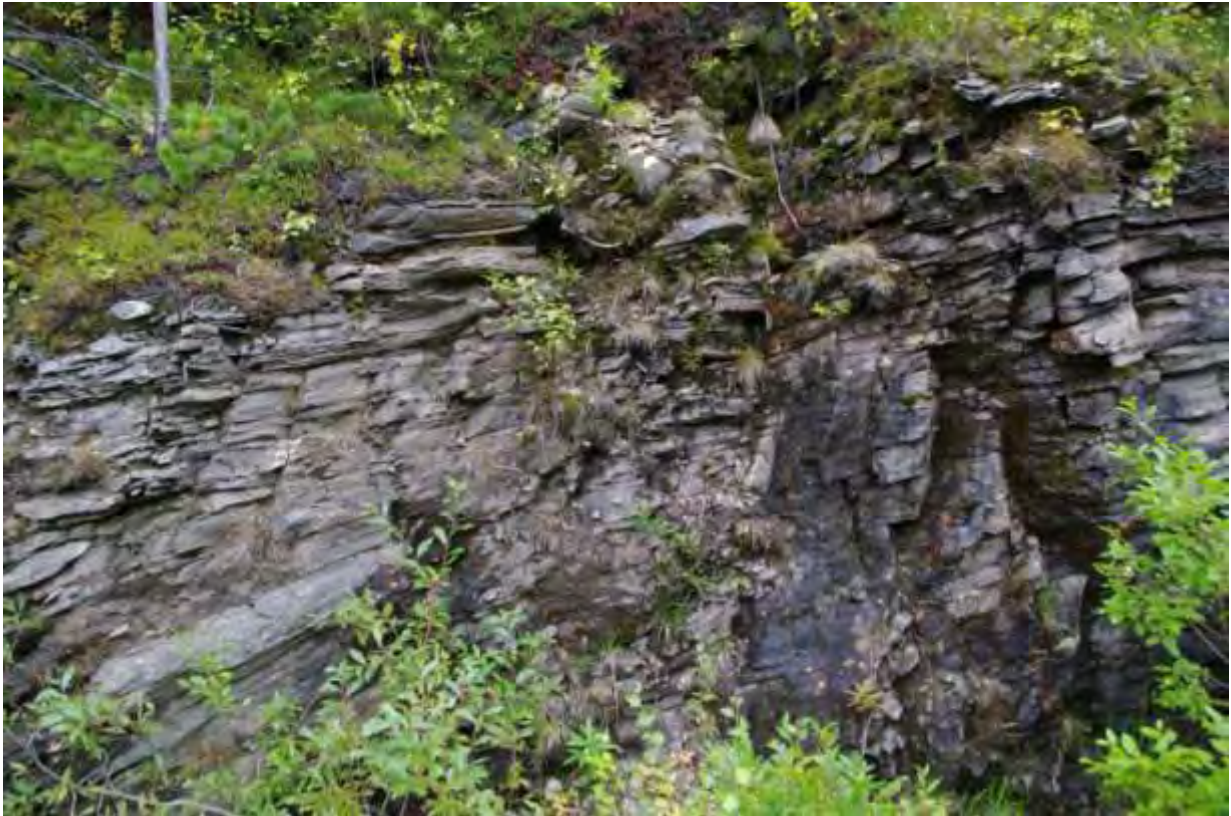
Ved befaring ble det registrert områder der det kan forventes isproblemer ved p. 1590, p 3560 og 3680. Dog ble befaringen utført i en tørr periode slik at en kan forvente vannsig og isproblemer i større del skjæringene enn hva som er registrert. Ved så høye skjæringer som her må det forventes behov for sikring av enkelte områder med isnett. Isnett kan bli aktuelt ved sprengning inn mot vannførende søkk i terrenget eller hvor sprengning medfører endringer i vannårer.

Bilde 9 P. Vannsig i eksisterende skjæring ved p. 1590 (Km 25).

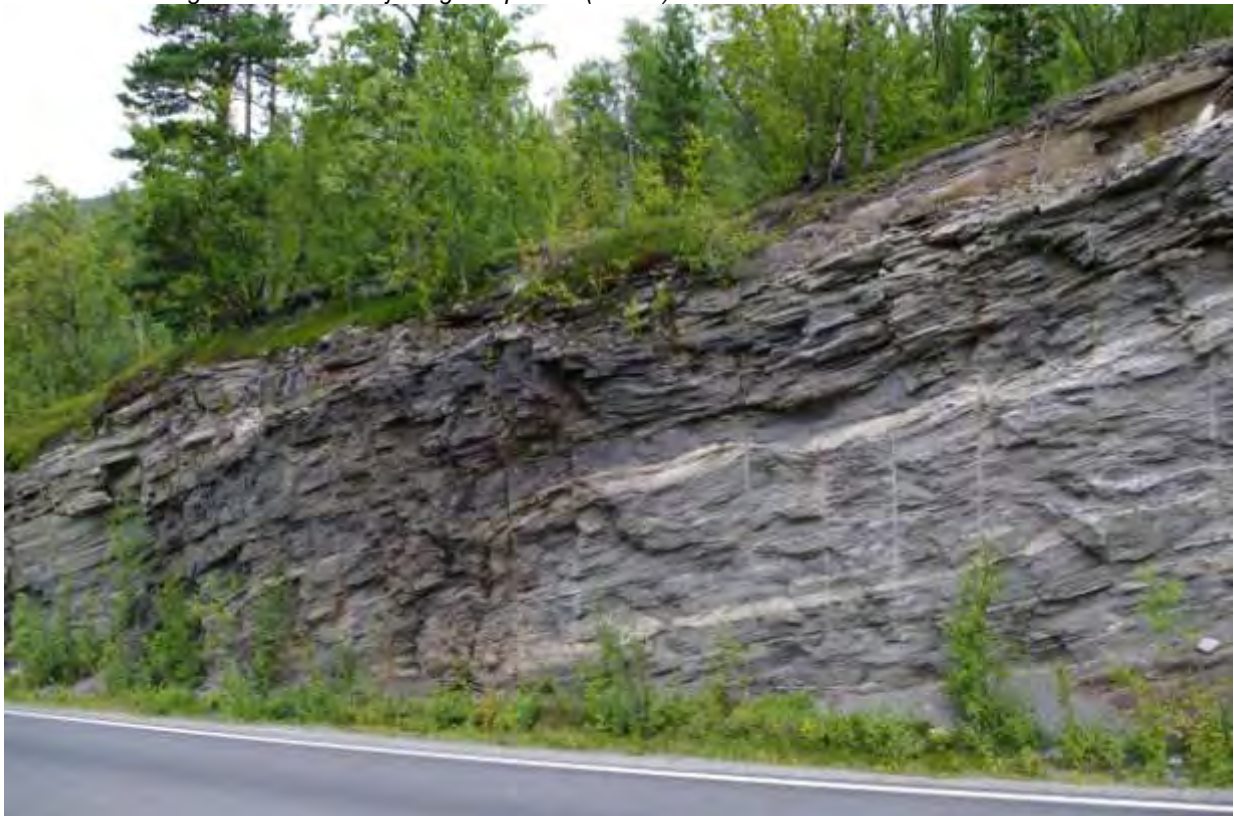
Bilde 10 Solidere fjell i nedre del av skjæring ved p. 1800 (GPS 312).

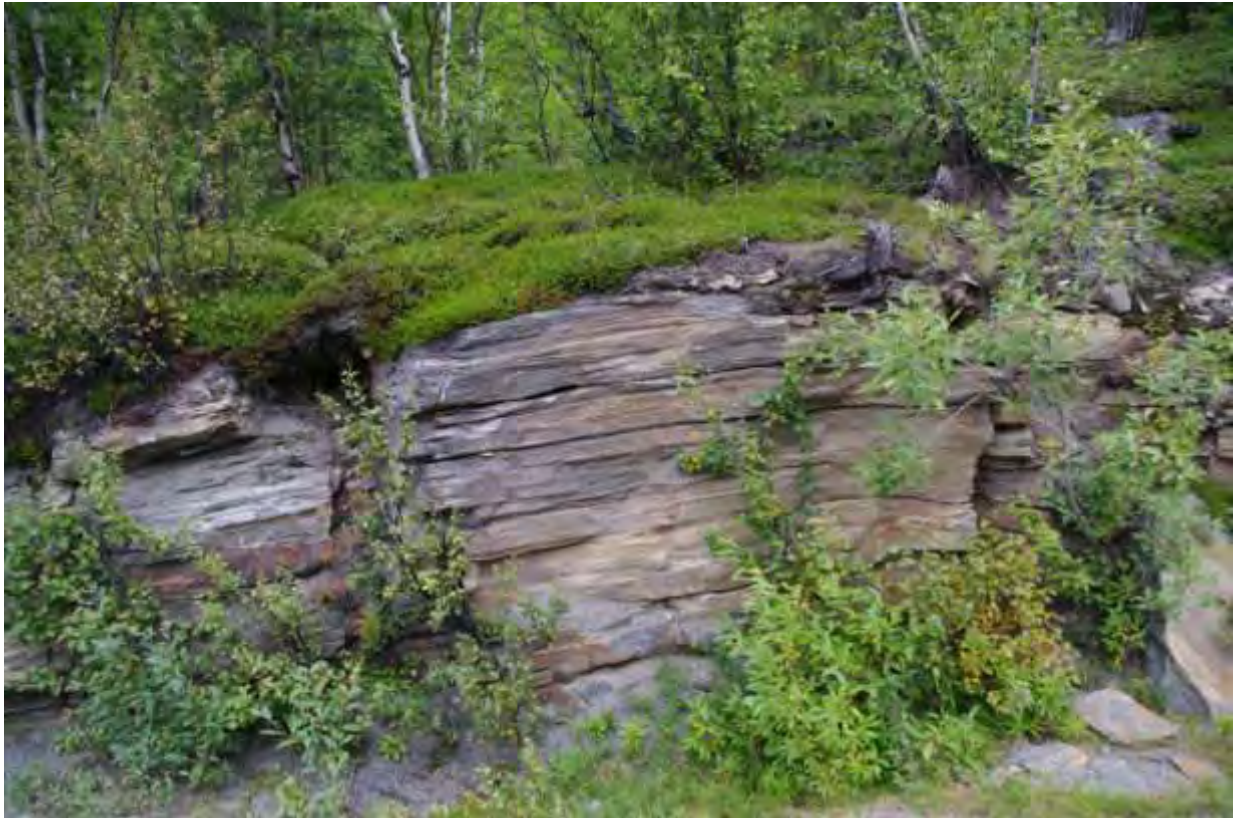
Bilde 11 Åpne vertikale sprekker i dagfjellsonen ved p. 2035 (GPS 310).

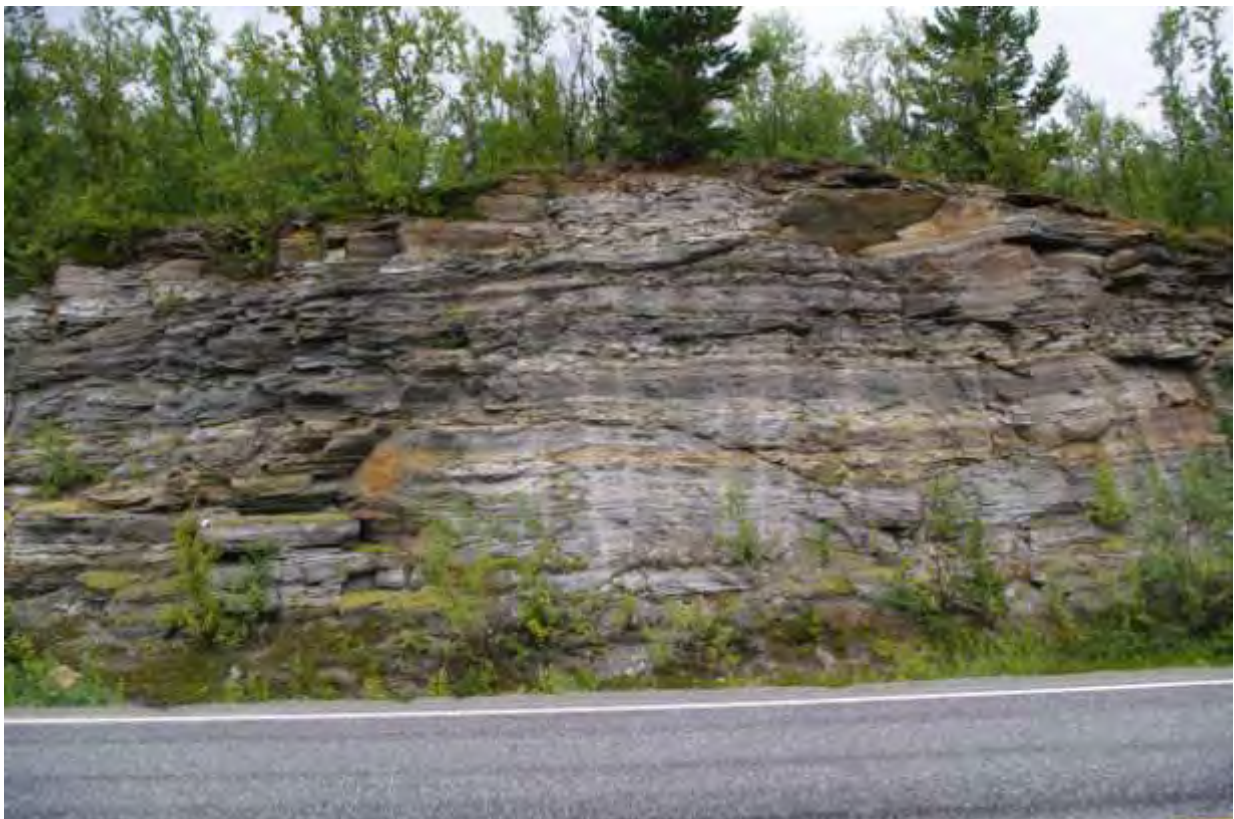
Bilde 12 Ca 4m høy skjæring ved p. 2255 (GPS 315). Stort sett plan foliasjon.

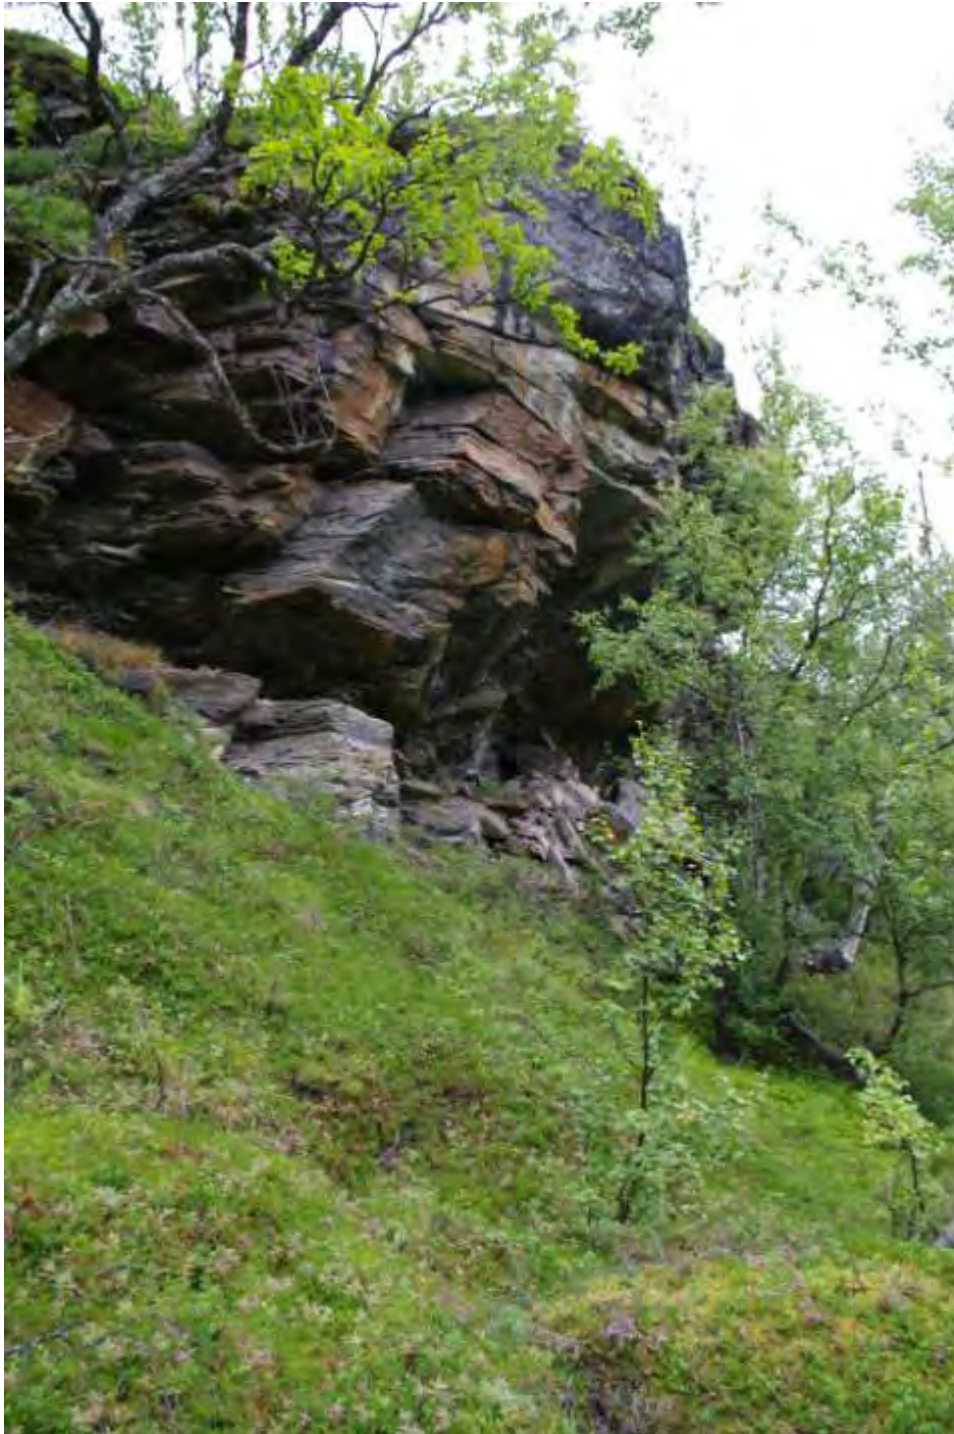
Bilde 13 Naturlig fjellknaus nor for vegen ved p. 2385 (GPS 316). Svært forvitret glimmerskifer med lag av kalksilikat.

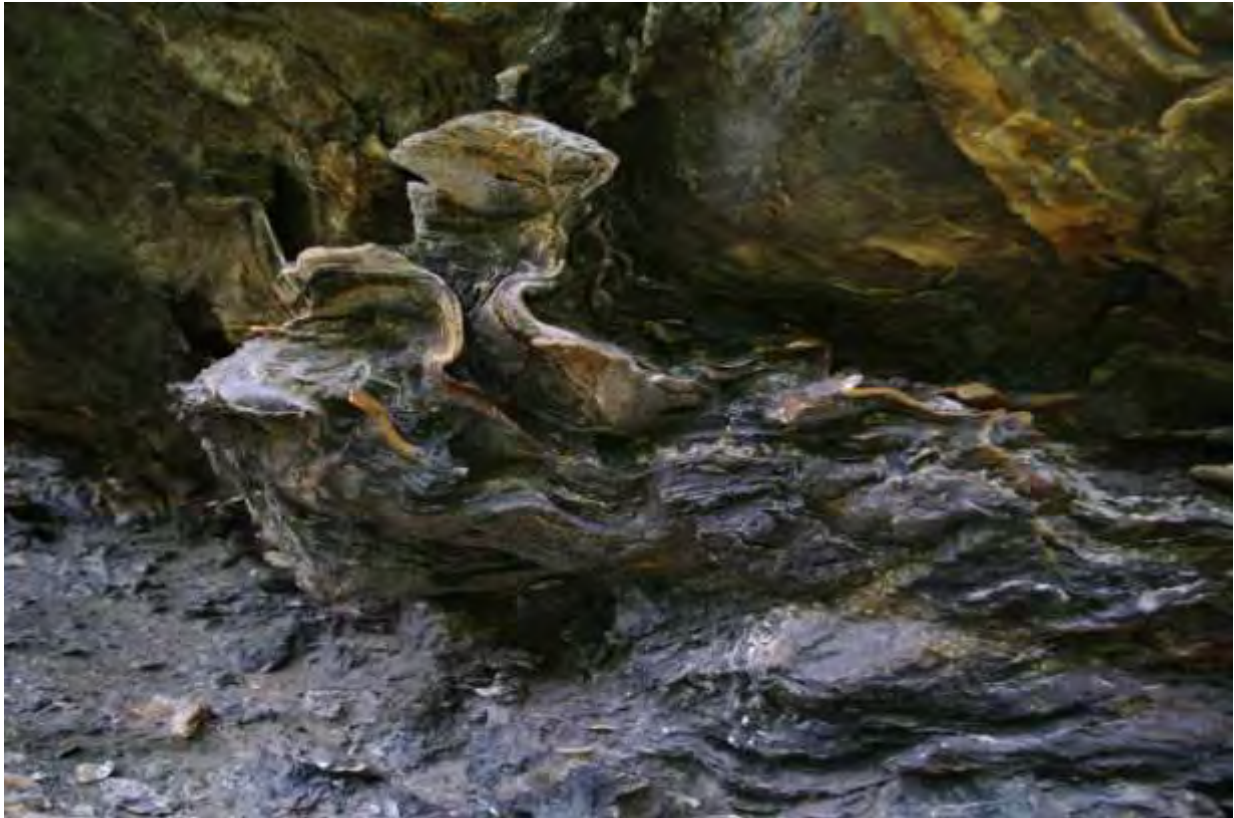
Bilde 14 Naturlig fjellknaus ved p. 2385 (GPS 316). Mykere mineraler er erodert bort medens lag av kalksilikat står igjen.

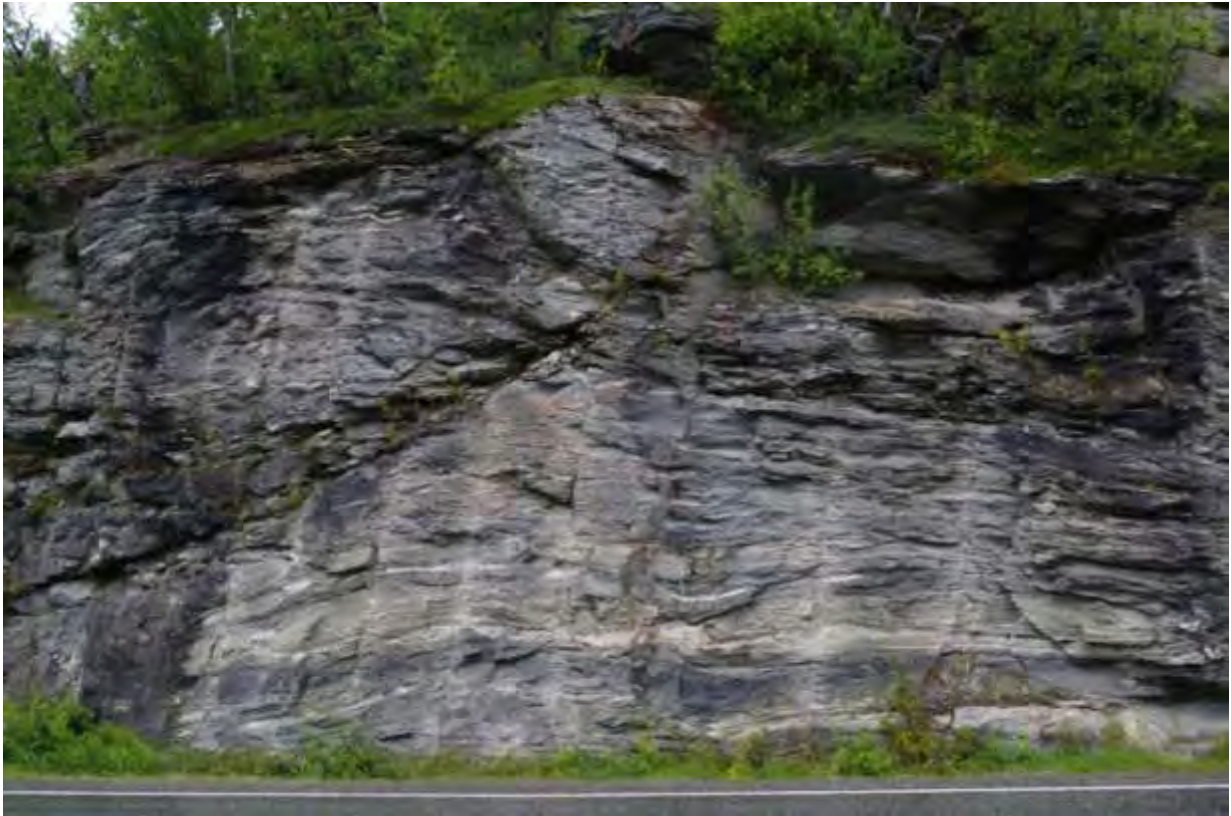
Bilde 15 Horisontalt foliert fjell med gjennomgående utvasket sleppe med sprekkeåpning ca 1dm. P. 2490 (GPS 318).

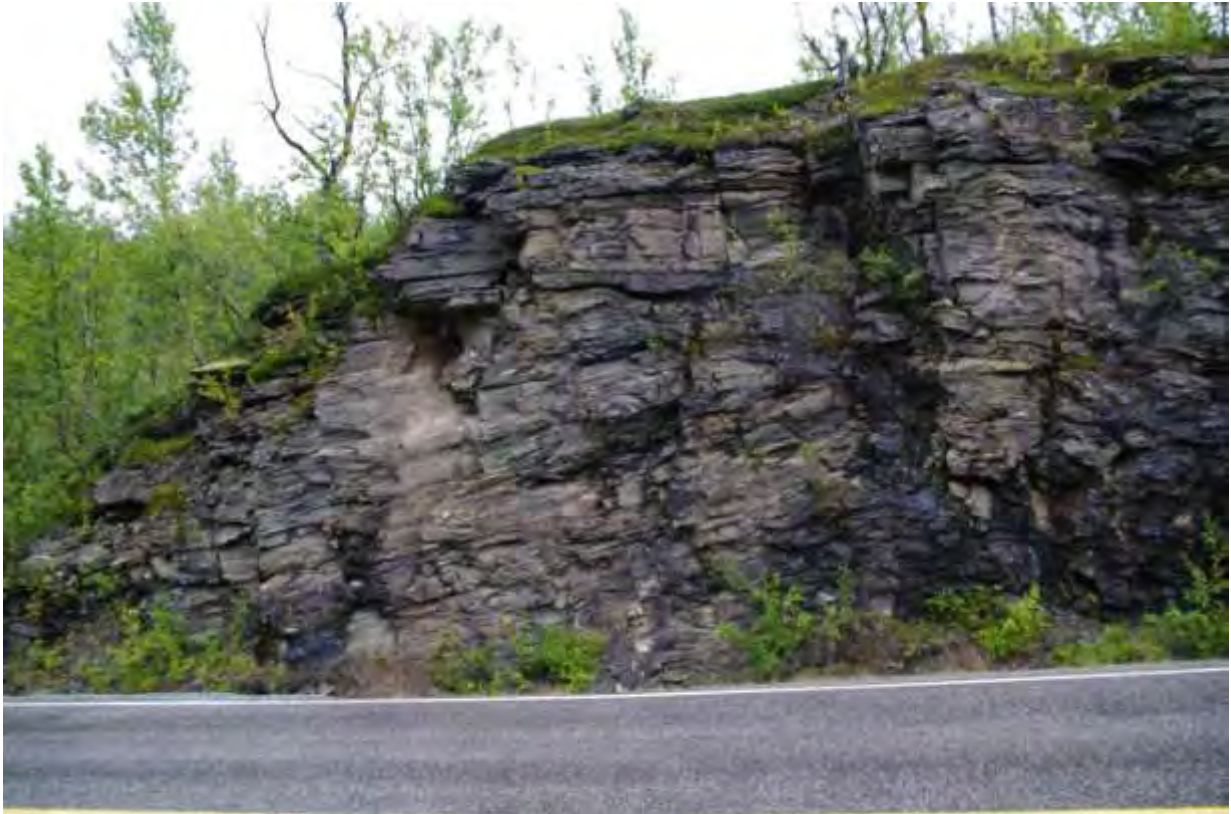
Bilde 17 Skjæring ved p. 3300 (GPS 322). Noe hardere men mer småfallent i overflaten

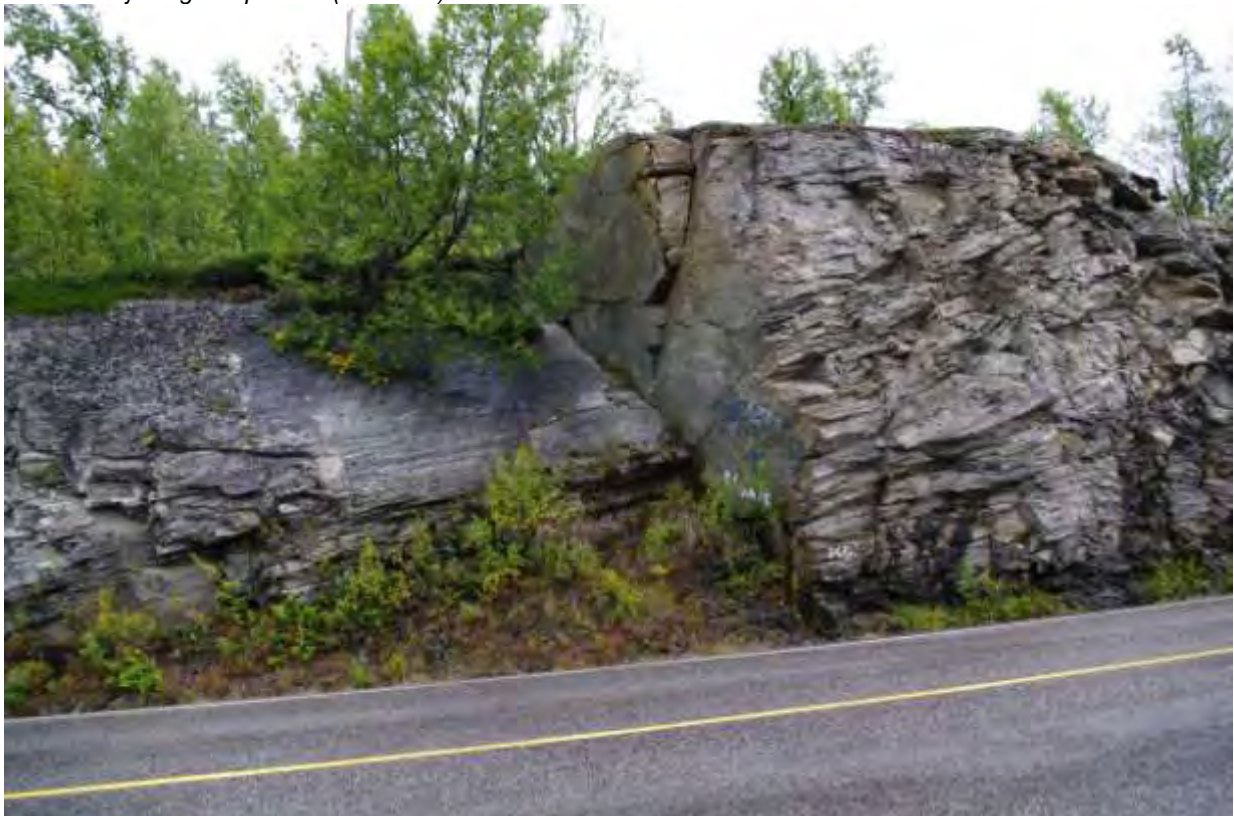
Bilde 18 Plan gjennomgående sprekk i parti med hardere fjell ved p. 3325 (GPS 323).

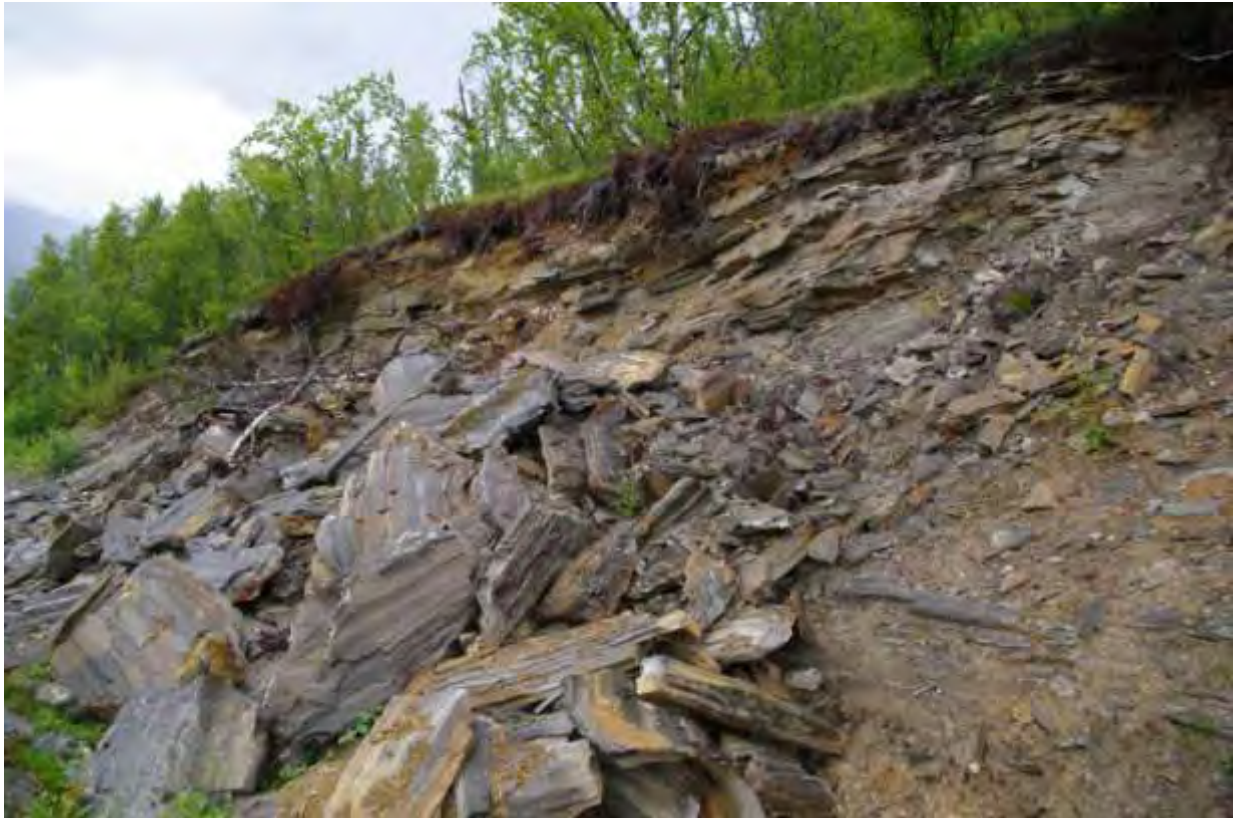
Bilde 19 Nedrensket stenglig glimmerskifer ved p.3490 (GPS 324).

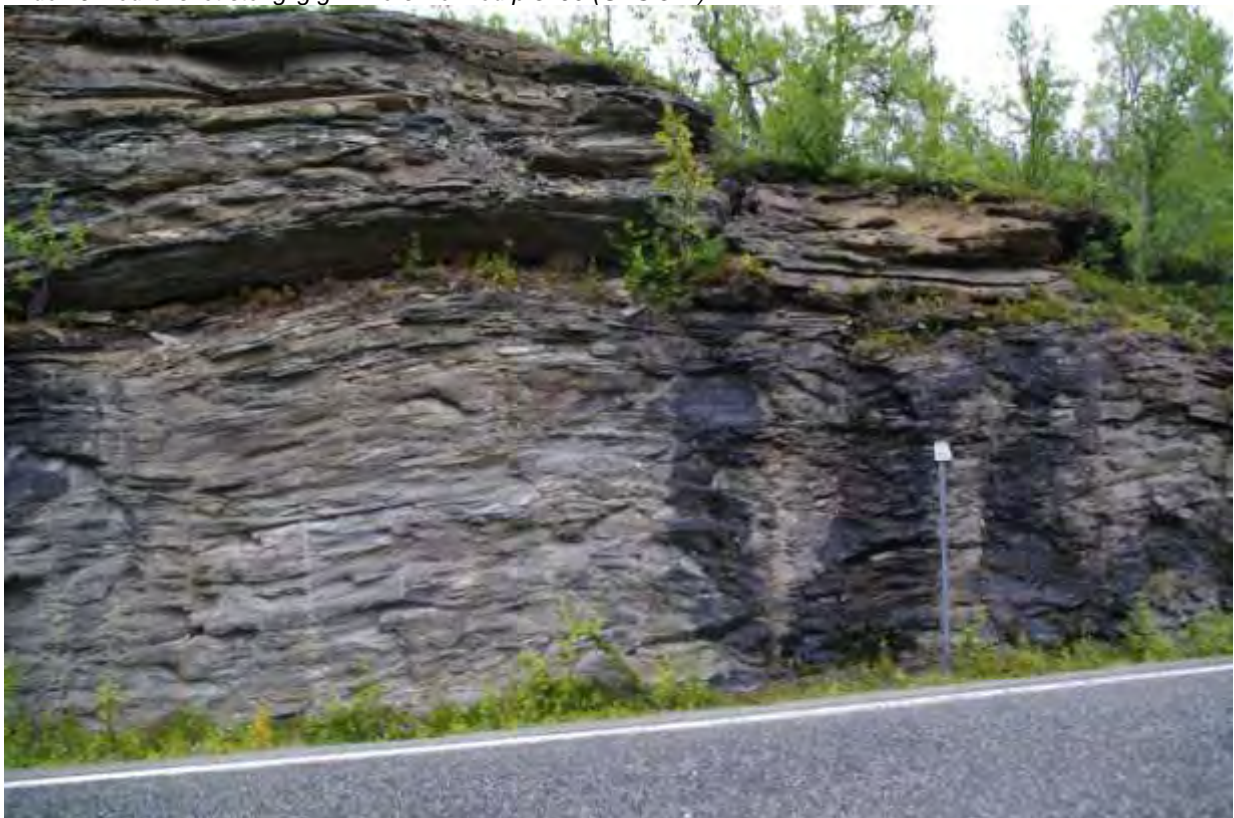
Bilde 20 Ca 6m høy ved p.3560 (km 23). Skjæringen er delt av en 2dm bred sone med svært forvitret fjell. Over denne sonen er fjellet forvitret og åpent i foliasjonssprekkene. Under sonen er fjellet mer solidt.

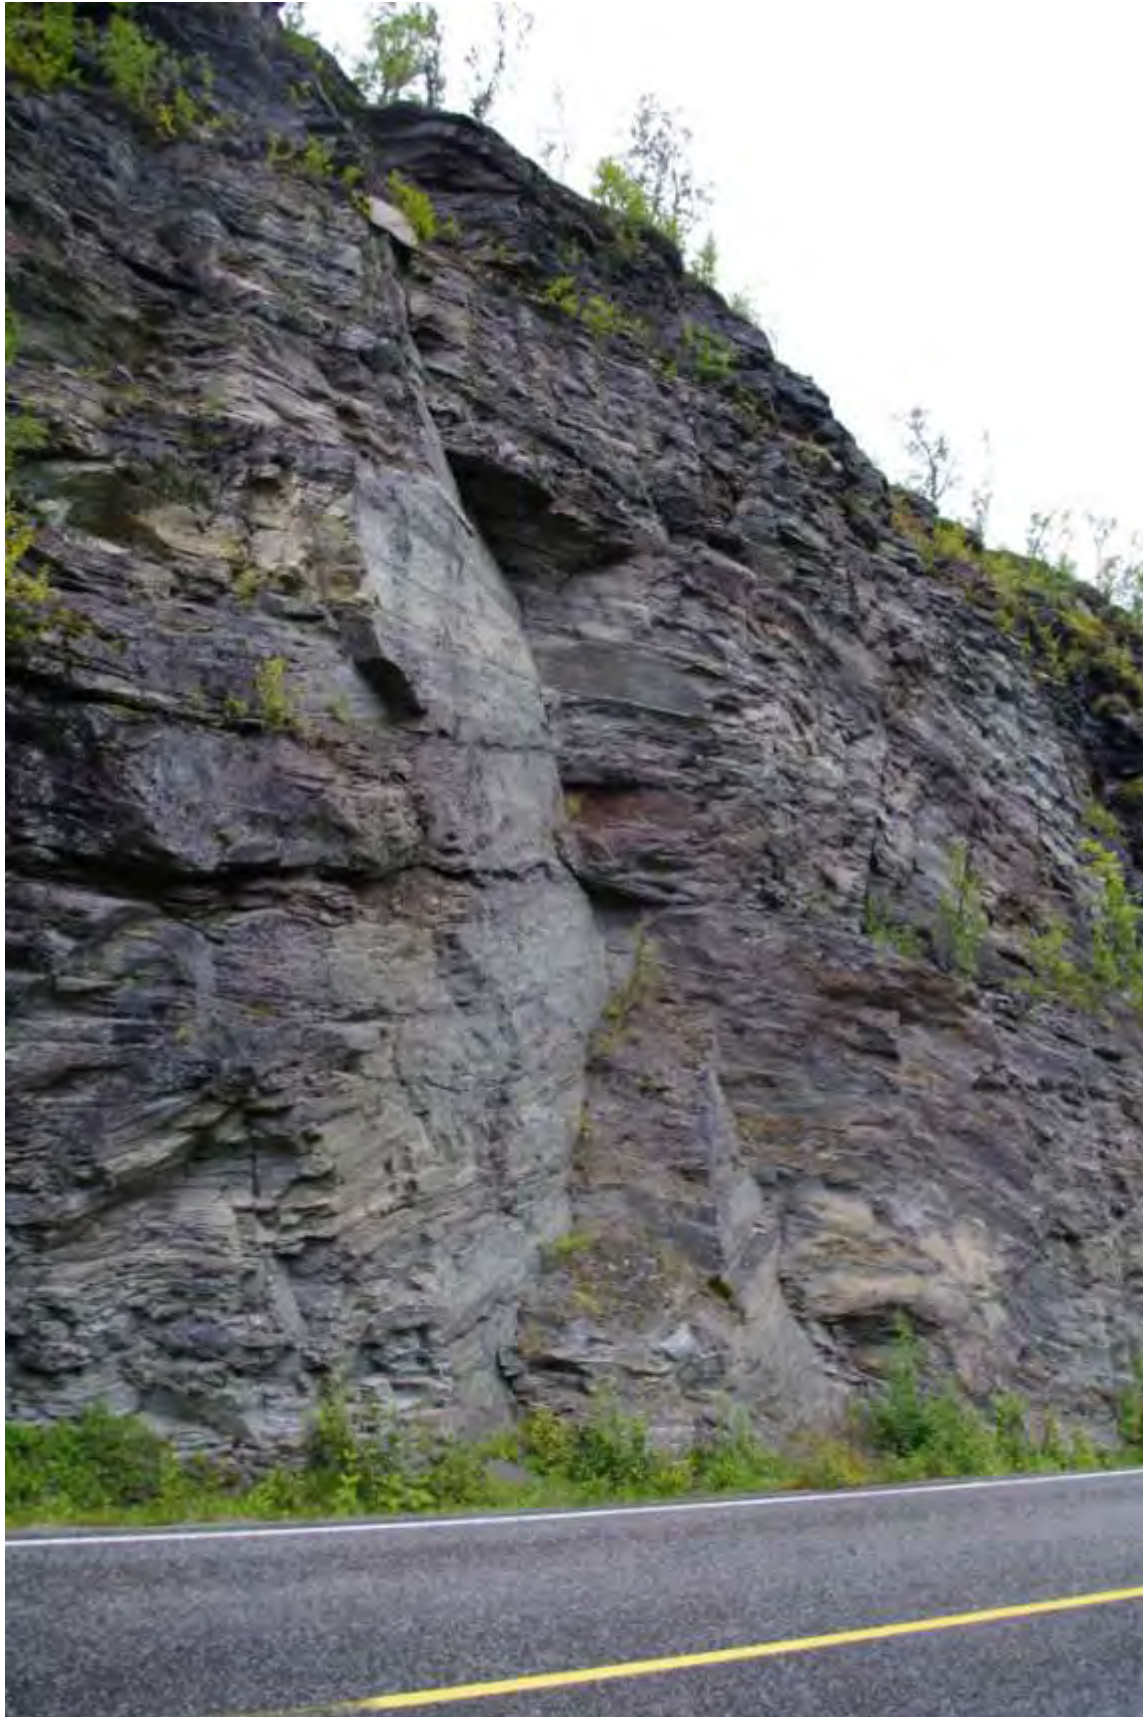
Bilde 22 Start av høy skjæring ved p. 3680 (GPS 325). En del åpne foliasjonssprekker med sprekkemateriale.

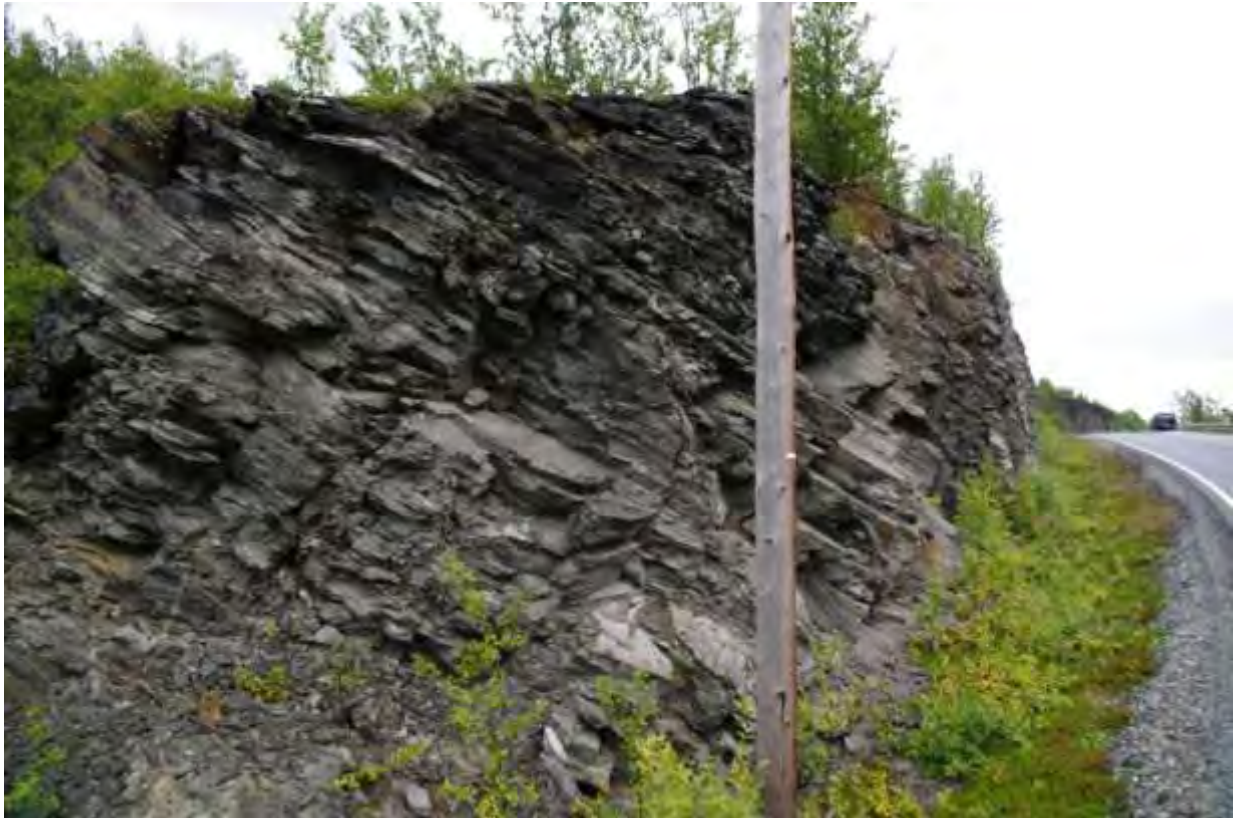
Bilde 23 Start av lang ensartet skjæring ved p. 3825 (GPS 326). Like bak fjellknausen er en svakhetszone.

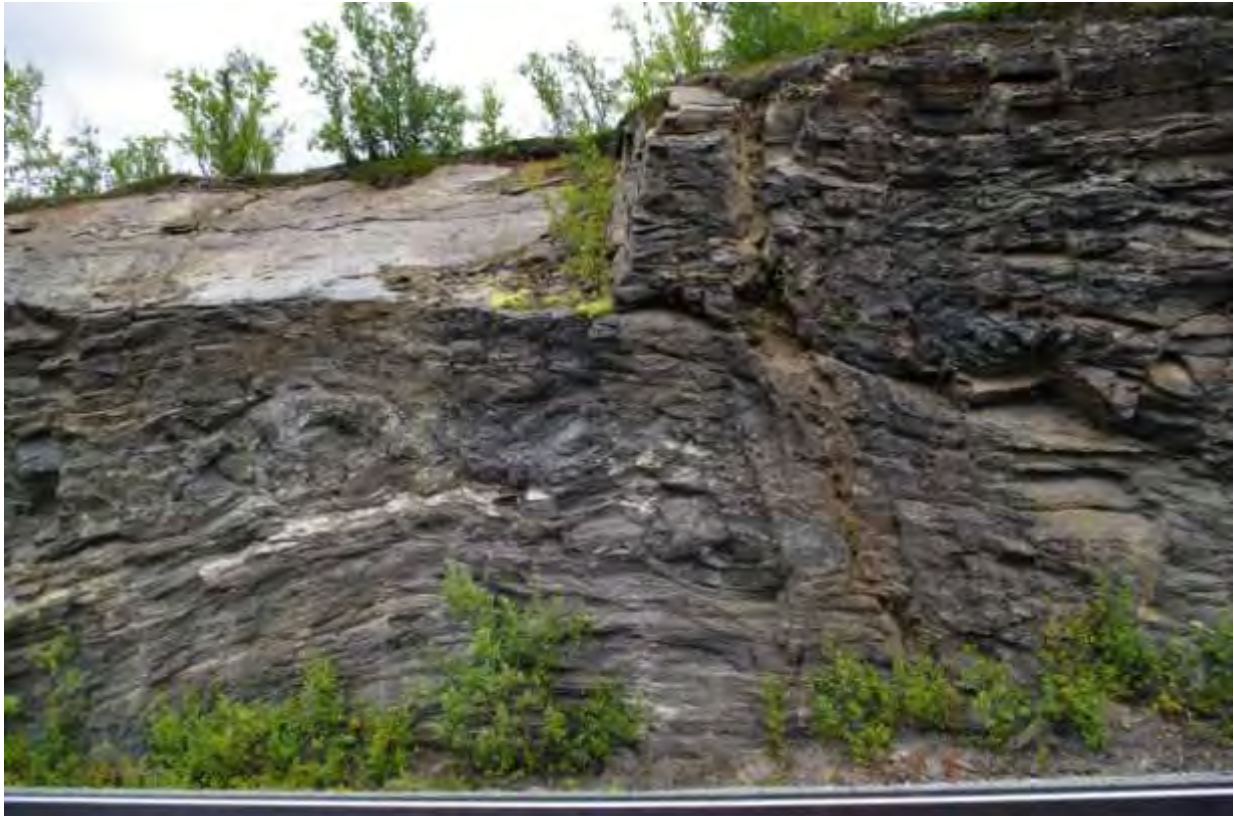
Bilde 24 Utfall langs foliasjonsplan og vertikalt sprekkesett vinkelrett på skjæring ved p. 3895 (GPS 327).

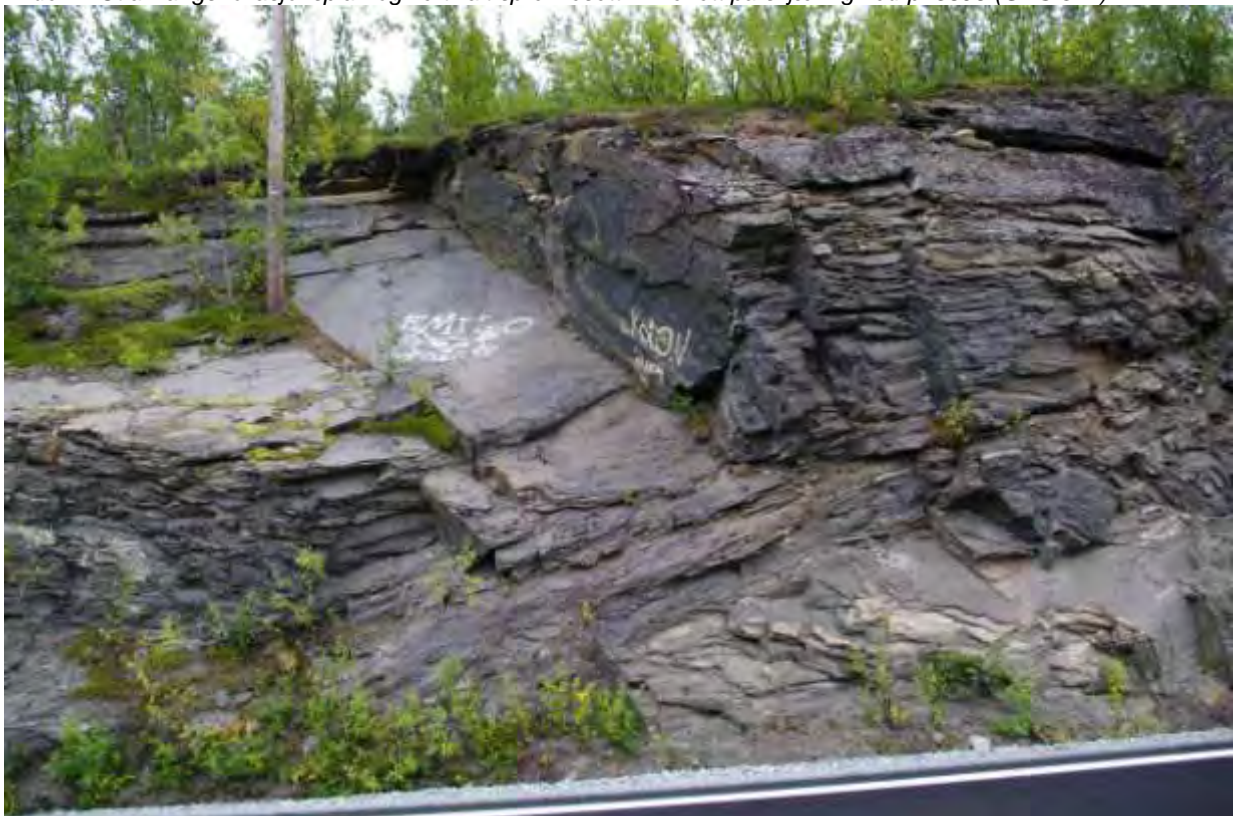
Bilde 25 Utfall langs foliasjonsplan og vertikalt sprekkesett vinkelrett på skjæring ved p. 3960 (GPS 328).
