Ingeniørgeologisk rapport E8 Halsebakken

Oppdrag: 474432-01

2011-01-04

E8 Skibotn-Riksgrensen. Fjellskjæringer Halsebakken.
Ingeniørgeologisk rapport til reguleringsplan.

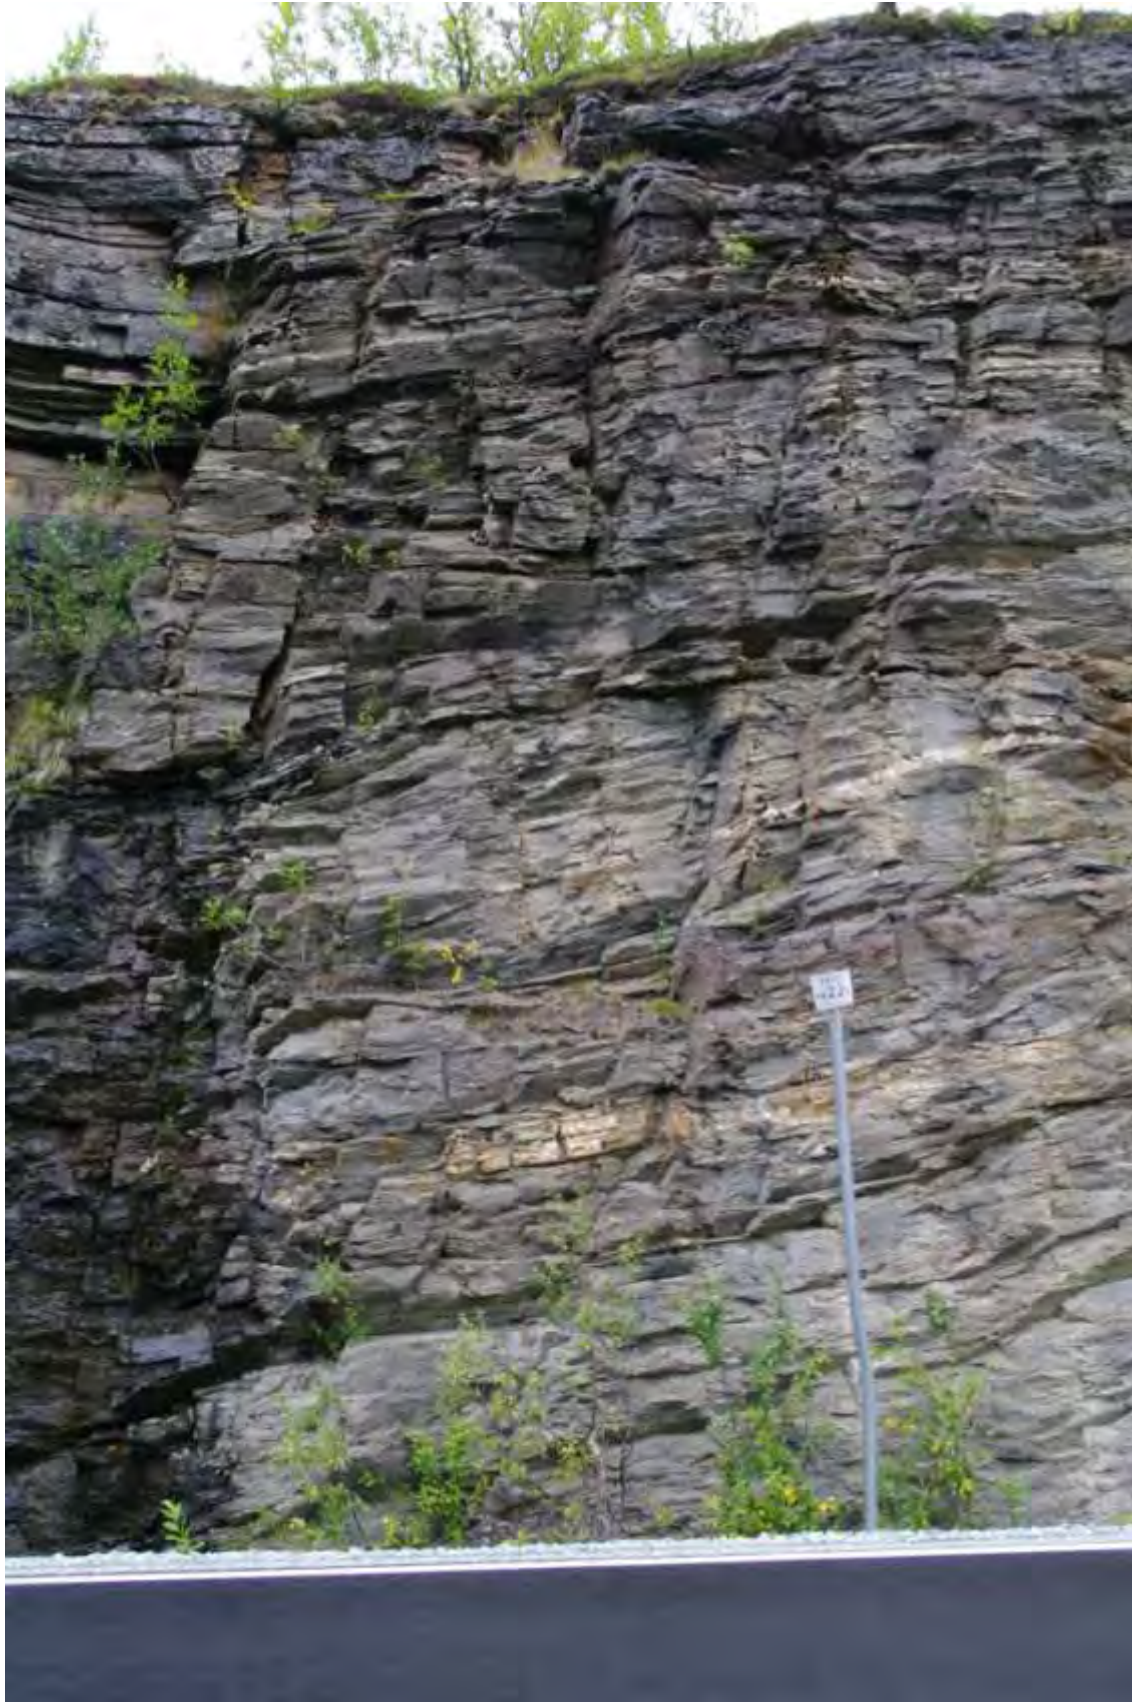
Bilde 26 Nært vertikalt sprekkesett, sprekkesett med 50° fall og horisontal foliasjon gjør fjellet småfallent p.4040.

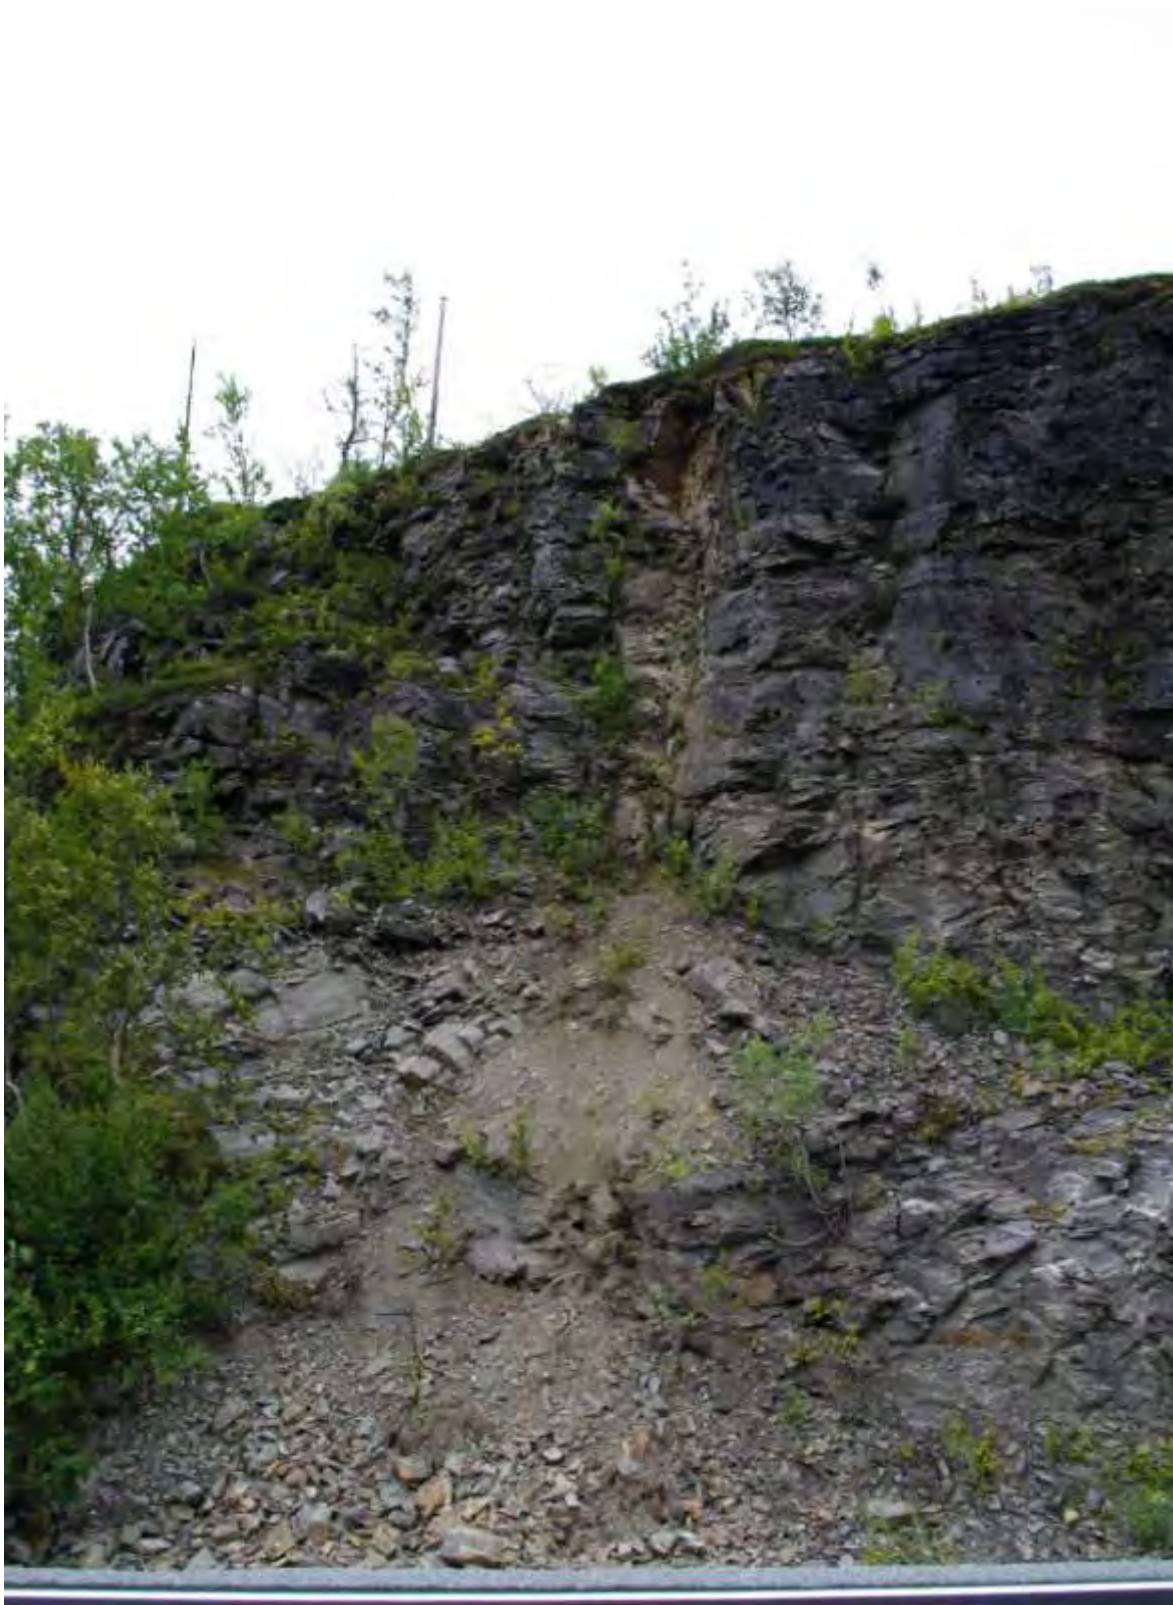
Bilde 27 Forvitret småfallent fjell i start av skjæring ved 4120 (GPS 329)

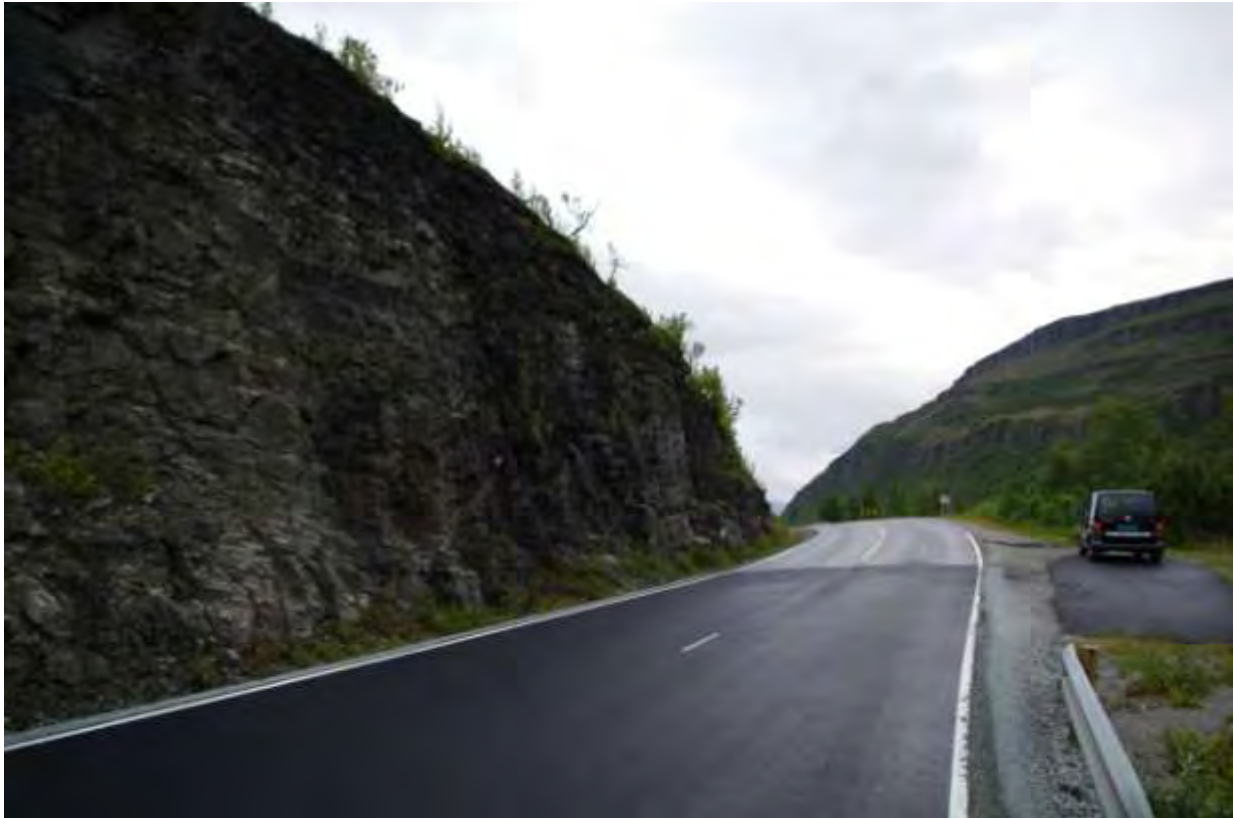
Bilde 28 Øst for p. 4120 (GPS 329) er skjæringen mer solid.

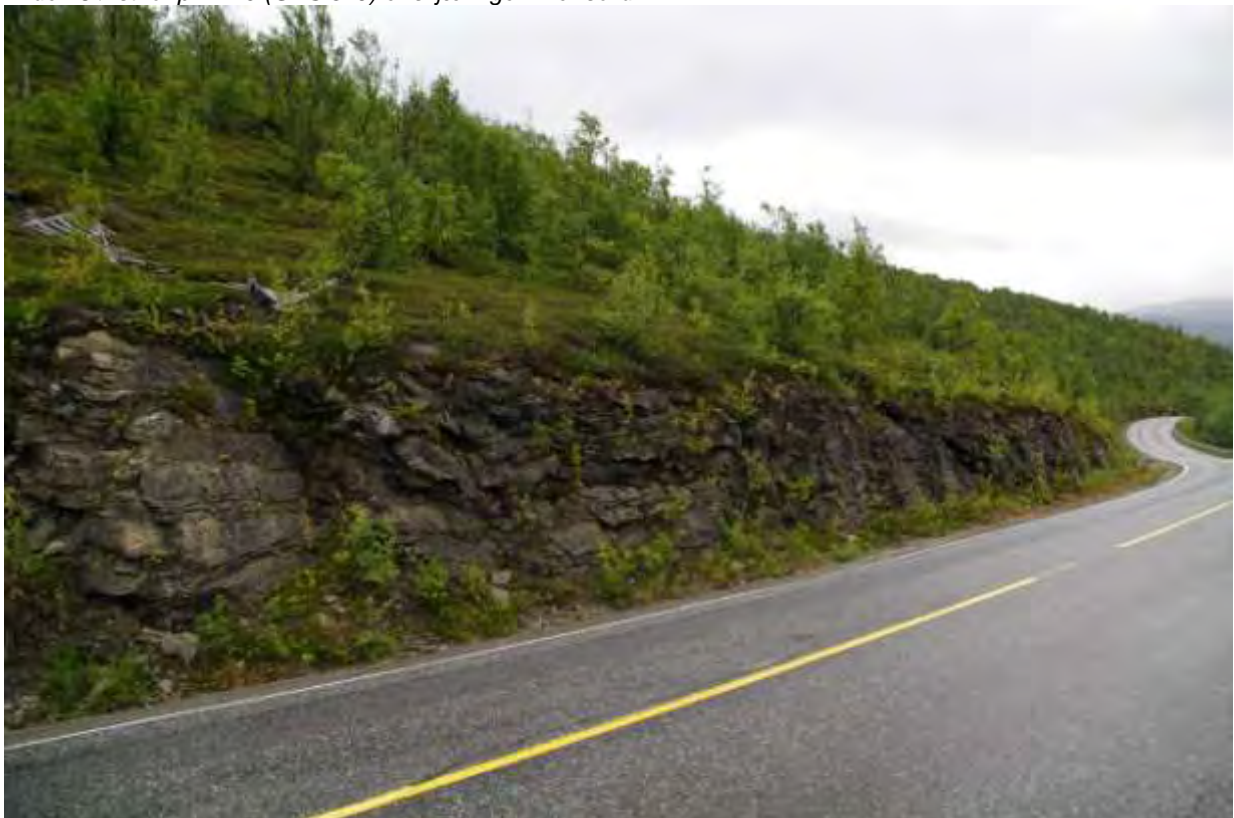
Bilde 29 Typiske fjellforhold mellom p. 5040 og 5185 (GPS 330 og km 21,5). Lave skjæringer med foldet foliert fjell med fall ca 20° inn mot veggen.
