## Veiutbygging i Hammerfest – tiltaksplan for forurensete masser.

**Rapporttittel / Report title****Tiltaksplan for Hammerfest forurenset grunn****Forfatter(e) / Author(s)**

6391-2

07.04.2014

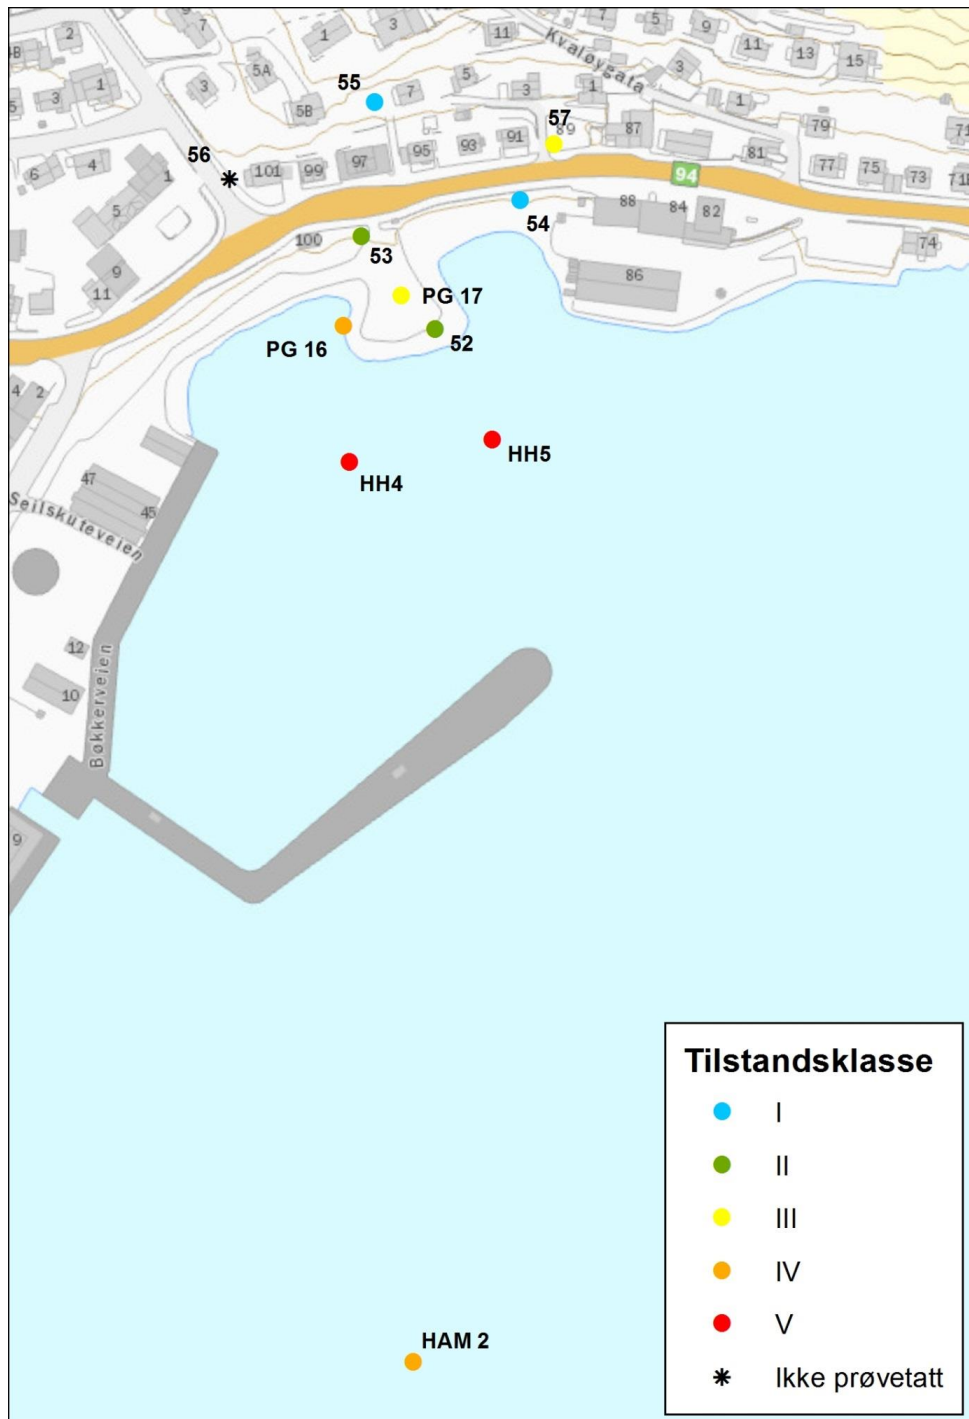
Figur 4 Prøvetakingsstasjoner på Fugleneset med fargekoding for høyeste tilstandsklasse funnet på hvert prøvepunkt.

På Fugleneset var det punktvis så høye konsentrasjoner av enkelte forbindelser (Figur 4) at det er en risiko for at de kan spres til omkringliggende områder. Videre kan de utgjøre en

risiko for human helse. For helserisiko er både benso(a)pyren (overskridelse 60%) og PAH (overskridelse 100%) over akseptkriteriene i prøvepunktet PG16. Både PAH og benso(a)pyren tilsvaretilstandsklasse 4 i dette prøvepunktet. Dersom man ser bort fra konsentrasjonene i dette prøvepunktet vil gjennomsnittet for området Fugleneset falle under akseptkriteriene for helserisiko for disse to stoffene.

Den spredningsbaserte risikovurderingen viser at sink overskrider akseptkriteriet for spredning, men ligger innenfor tilstandsklasse 3 på stasjon PG17. Innholdet av sink i jorden er således akseptert i arealer som skal brukes til veg. Akseptkriteriet for spredning er i dette tilfellet strengere enn retningslinjene. Gjennomsnittskonsentrasjonen for sink på området som helhet ligger også over akseptkriteriet, men dersom man ser bort fra verdien i PG17, vil gjennomsnittet falle under akseptkriteriet.

Det skal ikke graves i området med forurenset grunn ved prøvepunktene PG 16 og PG 17, men man ønsker å heve området ca. 3 meter for å komme på nivå med dagens veg. I tillegg skal sjøområdene til sidene for de forurensede punktene fylles ut (se pkt. 2.4.4.1). I sjøen er det også forurensing som bør tildekkes (se kap.0), så koordinering av tiltak på land og i sjø vil være gunstig, både økonomisk og fra et miljøperspektiv. Masser med nivåer i tilstandsklasse 3 kan ifølge veileder TA 2553/2009 ligge igjen i grunnen når arealet skal benyttes til veiformål. Det samme gjelder masser med nivåer tilsvarende tilstandsklasse 4 dersom risikovurderingen viser at det ikke er fare for spredning. De eneste forbindelsene som fantes i konsentrasjoner tilsvarende tilstandsklasse 4 var benso(a)pyren og PAH, men det er ikke fare for spredning av disse forbindelsene. Når massene tildekkes med flere meter ren masse vil dessuten helserisiko og fare for spredning reduseres betydelig. Det vil til slutt bli asfaltert oppå fyllingsmasser, noe som ytterligere vil lukke inne forurensningen.

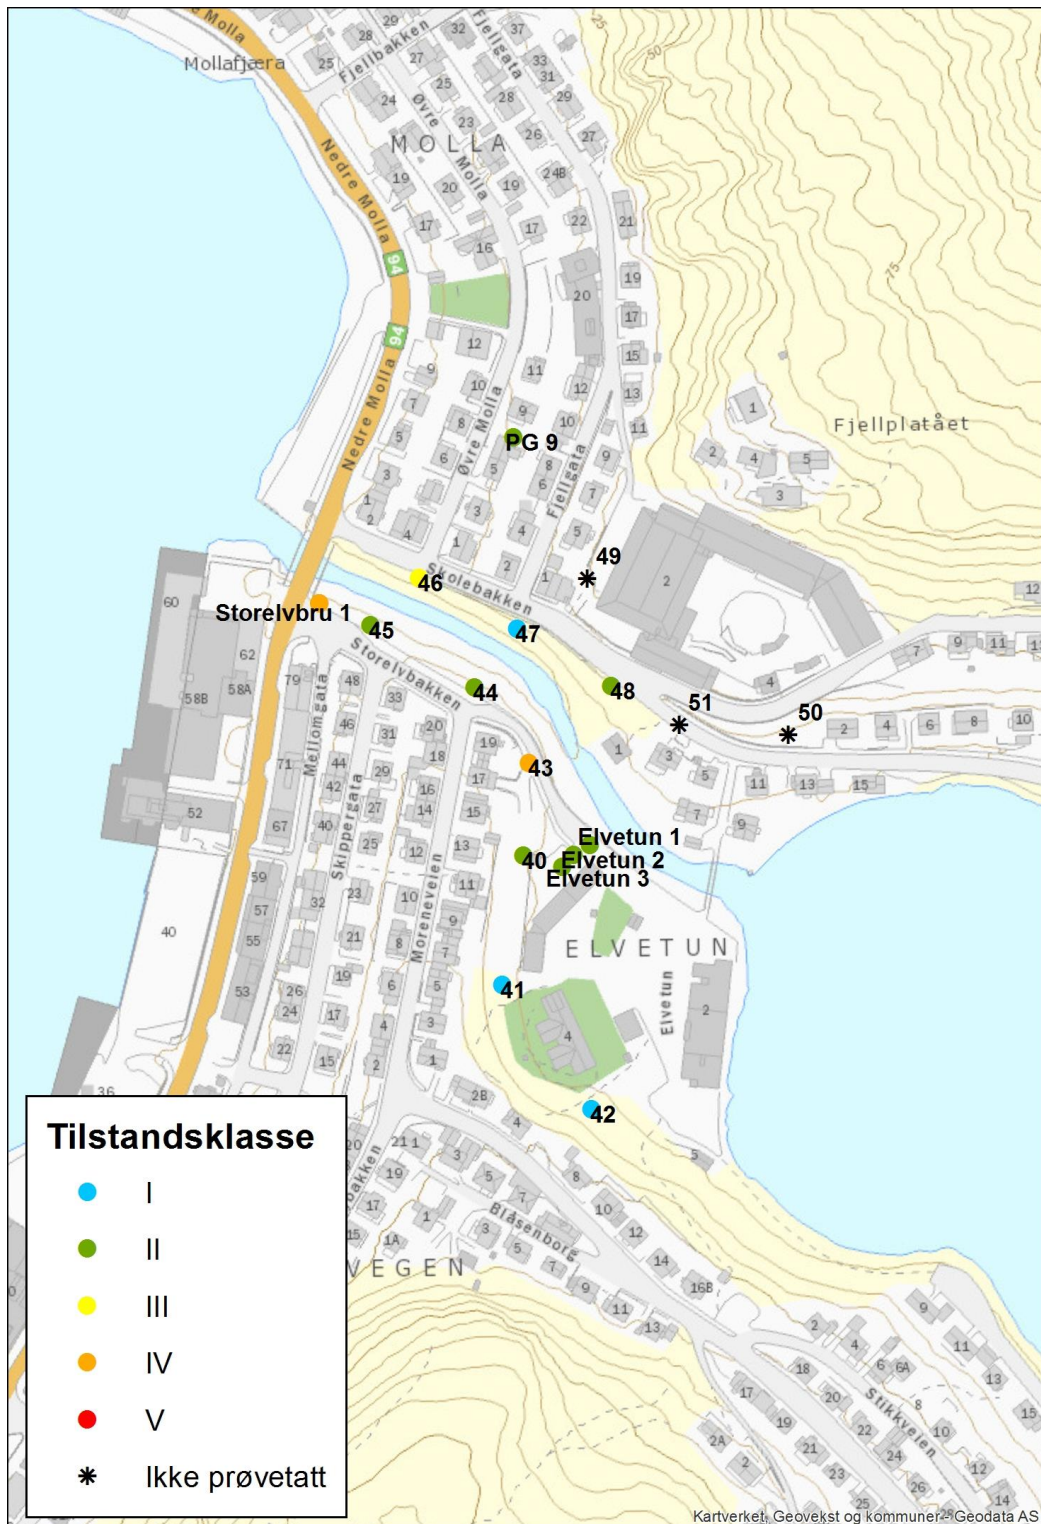
Figur 6 Prøvetakingsstasjoner på Elvetun med fargekoding for høyeste tilstandsklasse funnet på hvert prøvepunkt. ( Kilde: Akvaplan-niva)

Sink og kobber overskrider akseptkriteriene for spredningsrisiko. De høyest målte verdiene av disse stoffene ligger innenfor tilstandsklasse 3 og 2 på stasjon 43 og Elvetun 3. Gjennomsnittskonsentrasjonen for sink og kobber på området som helhet ligger også over akseptkriteriet, selv om man ser bort fra verdiene målt i prøvepunkt 43 og Elvetun 3.

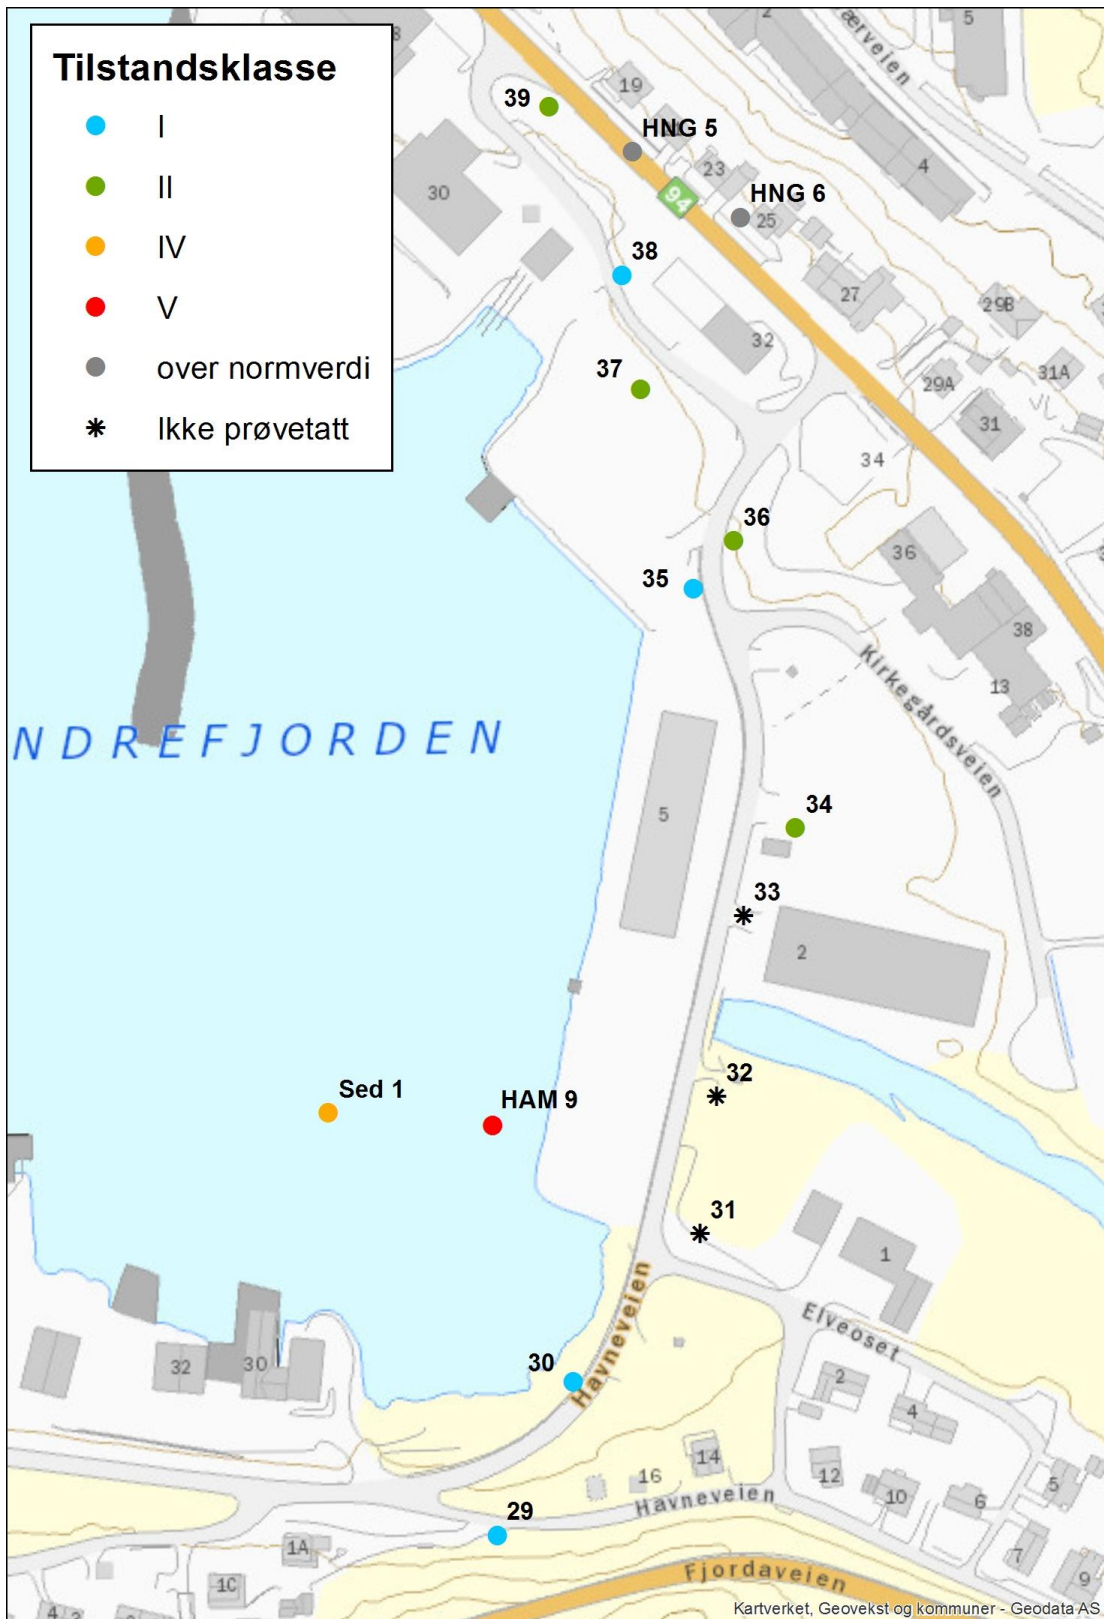
Figur 8 Prøvetakingsstasjoner i Rypefjord med fargekoding for høyeste tilstandsklasse funnet på hvert prøvepunkt. (Kilde: Akvaplan-niva).
