# KÅKERN HENGEBRU

**Ev 10, FLAKSTAD KOMMUNE**

**BYGD 1959 – 1960**

**REVET 2004**

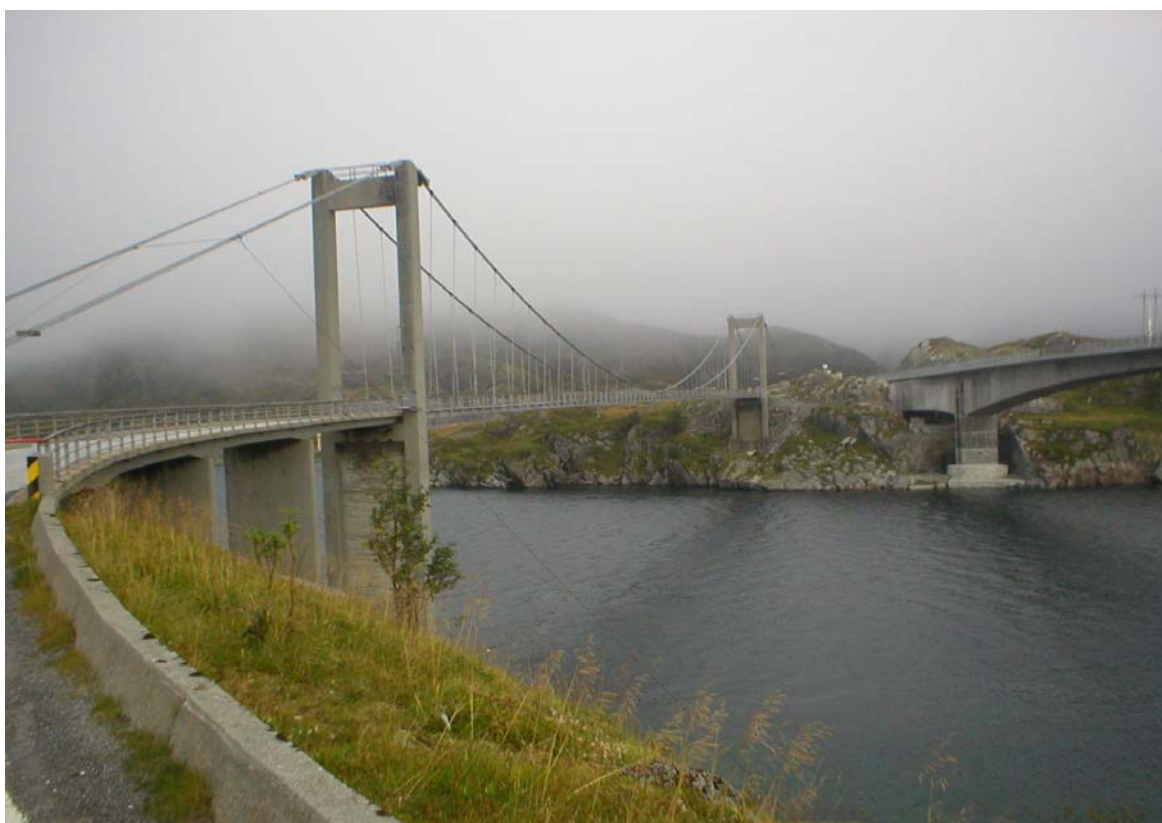
lengde 227,5 m, hengespenn 160 m, kjørebredde 3,5 m  
tårnhøyde 37 m, seilingshøyde 21 m

- 850 m<sup>3</sup> betong (fm)
- 85 tonn armering
- 120 tonn stål (herav ca 60 t overflatebehandlet stål)

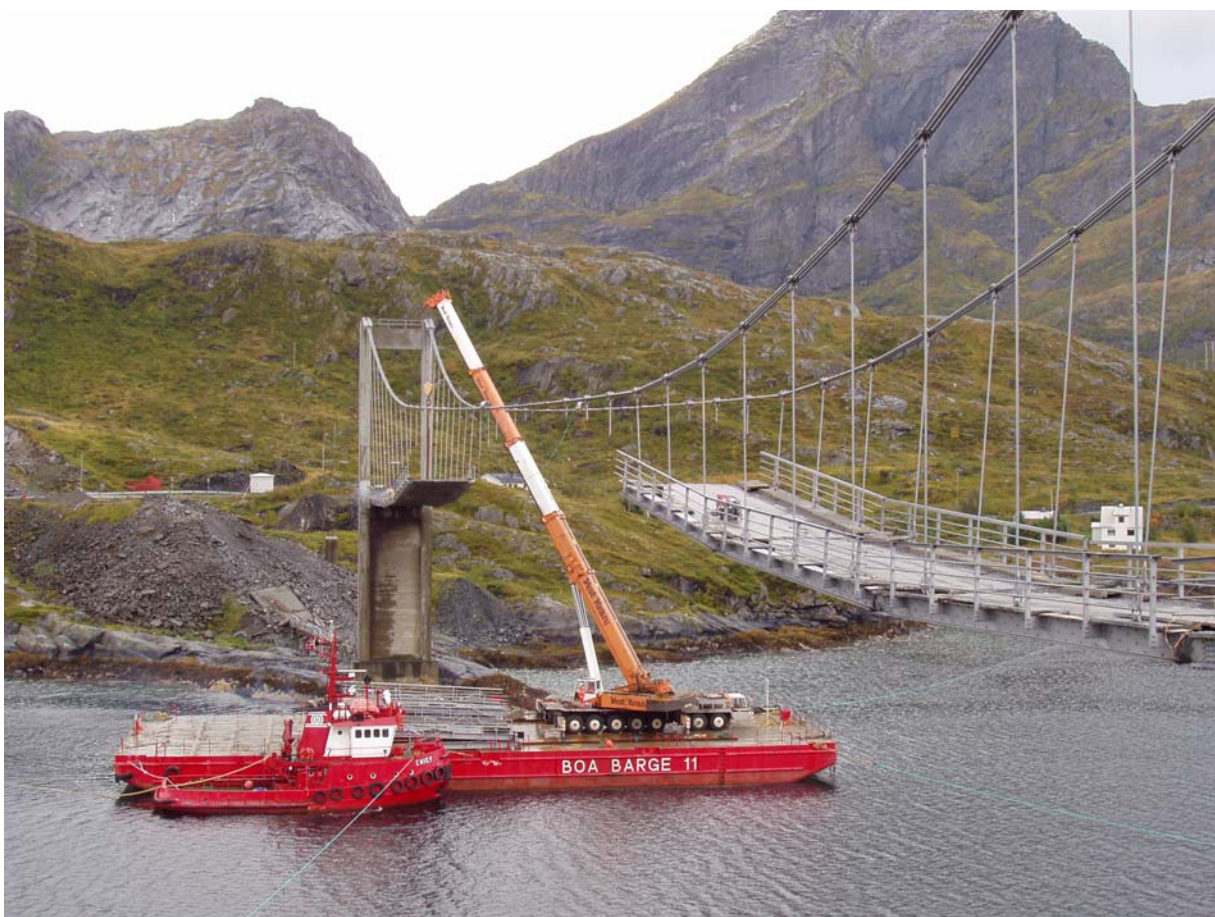
Demontering av brudekke
