Statens vegvesen

Temaanalyse av sykkelulykker

basert på data fra dybdeanalyser av dødsulykker
i vegtrafikken 2005-2008

RAPPORT

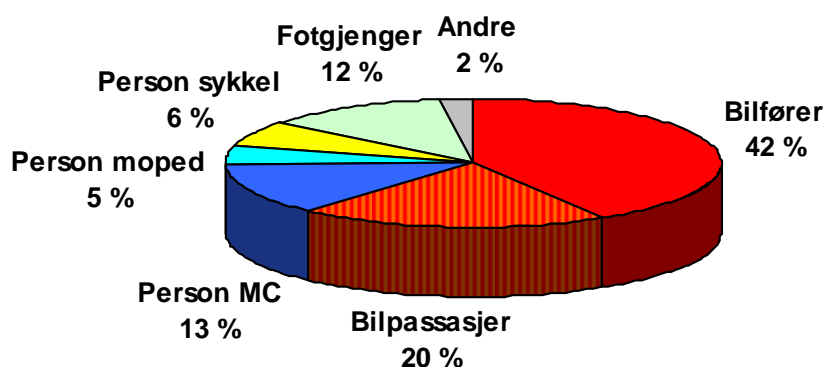
Figur 3.2: Drepte og hardt skadde i trafikkulykker fordelt på trafikantgrupper i Norge 2005-2008

Sykkelulykker utgjør 9 % av alle politirapporterte trafikulykker. Grunnen til at ulykkesandelen er høyere enn andelen drepte og hardt skadde syklister, er at et stort antall lettere skadde drar denne andelen opp. Sykkelulykker har med andre ord noe lavere alvorlighetsgrad enn øvrige trafikulykker.

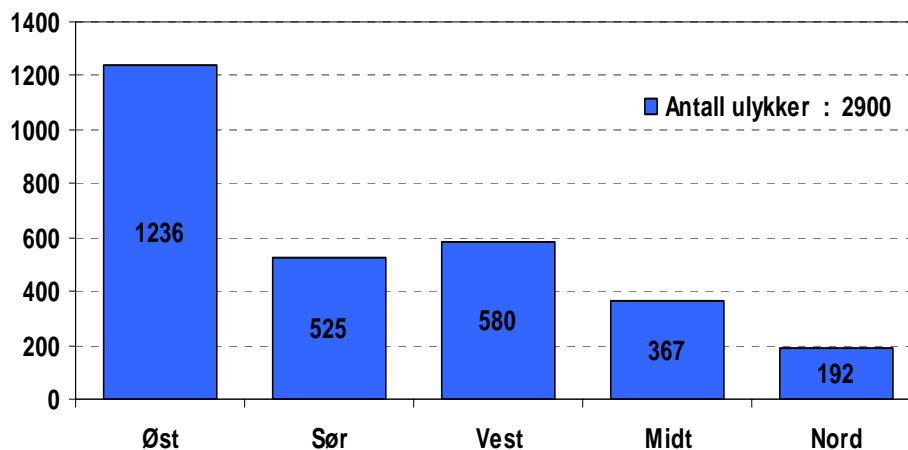
Figur 3.4: Sykkelulykker fordelt på regioner i Norge 2005-2008

Region øst har klart flest sykkelulykker (1236) - mer enn dobbelt så mange som Region vest med nest flest (580). Det kan antakelig forklares ved at Region øst er den tettest befolkede regionen med mest sykling.

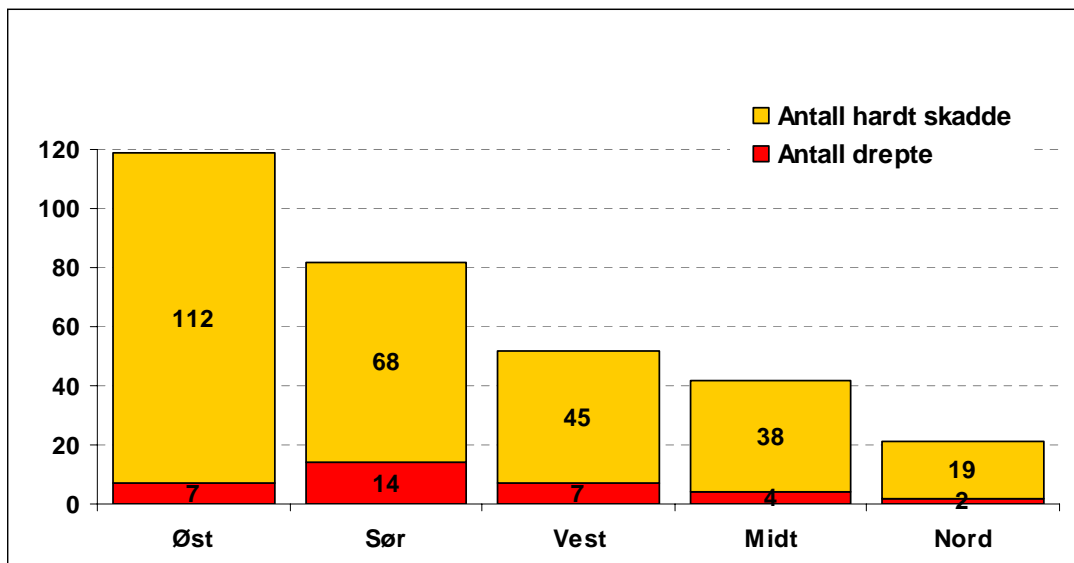
Figur 3.5: Hardt skadde eller drepte i sykkelulykker fordelt på regioner i Norge 2005 - 2008

Når vi ser på skadegrad blir bildet noe annerledes. Region sør langt har flere hardt skadde enn Region vest og dobbelt så mange drepte som både Region vest og Region øst.

En forklaring på at ulykkesbildet mellom sør og vest endrer seg når man ser på skadegrad i stedet for ulykker, kan være at Region sør er relativt urbanisert uten å ha de største byene. Det kan bety at det sykles relativt mye i mindre byer og tettsteder med fartsgrenser 50 og 60, noe som kan føre til mange alvorlige kryssulykker.

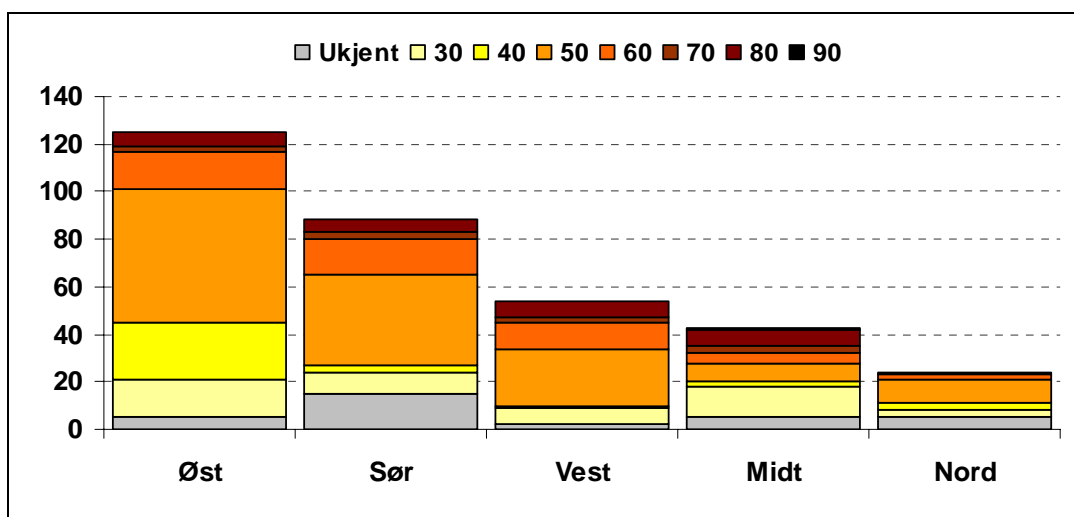
Figur 3.6: Hardt skadde eller drepte syklister fordelt på region og fartsgrense, Norge 2005 - 2008

Figur 3.6 viser at alvorlige sykkelulykker i stor grad skjer i 50-soner i de tre største regionene. Andelen sykkelulykker i 50-sone i Region sør er likevel noe høyere enn i øst og vest.

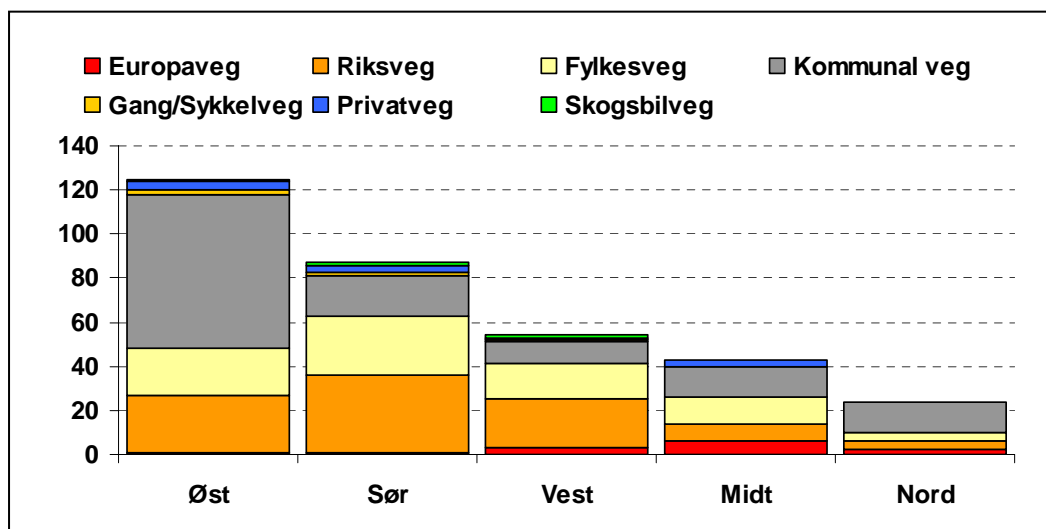
Figur 3.7: Hardt skadde eller drepte syklister fordelt på vegkategori og region, Norge 2005 - 2008

Figur 3.7 viser store forskjeller i vegkategorier mellom regionene.

Region øst har flest alvorlige sykkelykker på kommunale veger, noe som skyldes den store andelen kommunalt vegnett i Oslo. Dette er stort sett lokalvegnett med relativt mange veger med lav fartsgrense (30 og 40 km/t). I Region sør er det derimot mange alvorlige sykkelykker på riksveger. Dette er ofte høytrafikkerte gjennomfartsveger i relativt tett befolkede byområder. Riksvegene har ofte fartsgrense 50 og 60 i byområdene (inkl randsone), noe som medfører alvorlige skader for syklister i sammenstøt med biler.

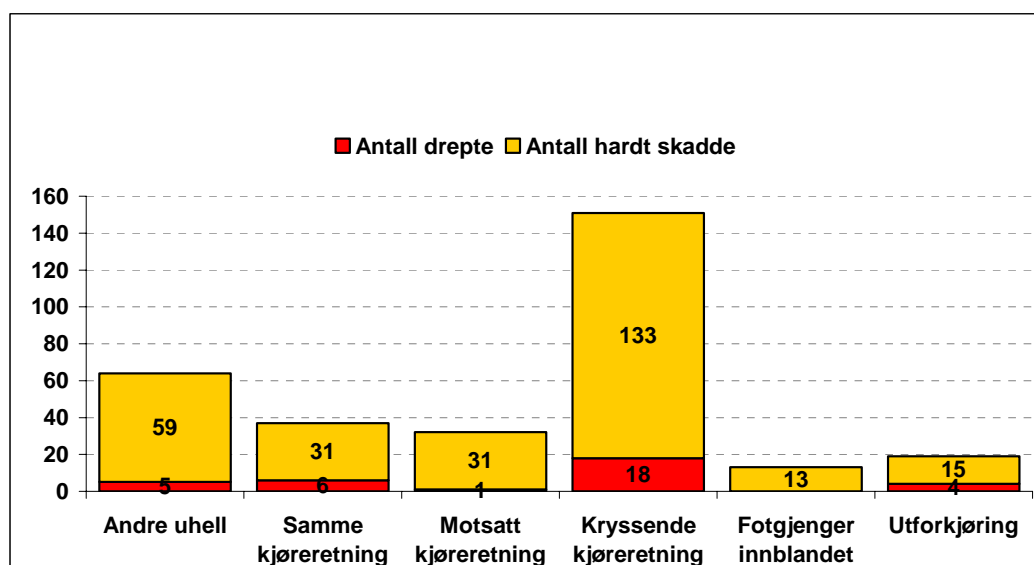
Figur 3.8: Drepte og hardt skadde syklister fordelt på hovedkategorier av ulykker i Norge 2005-2008.

Ulykkestypen med flest drepte eller hardt skadde syklister er "kryssende kjøreretning" med 18 drepte og 133 hardt skadde (50 % av alle drepte eller hardt skadde syklister). Se inndeling i ulike typer kryssulykker i figur 3.9.

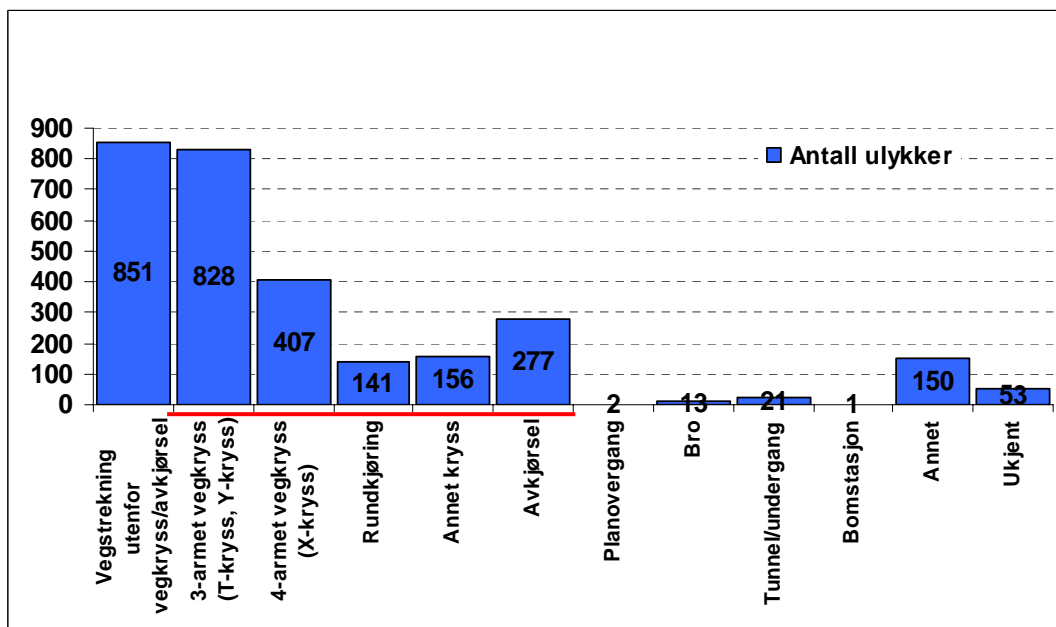
Figur 3.9: Sykkelulykker fordelt på stedsforhold (vegelement) i Norge 2005-2008

Ulike typer kryssulykker med syklist er understreket med rødt i figuren under. Flest kryssulykker skjer i 3-armet vegkryss.

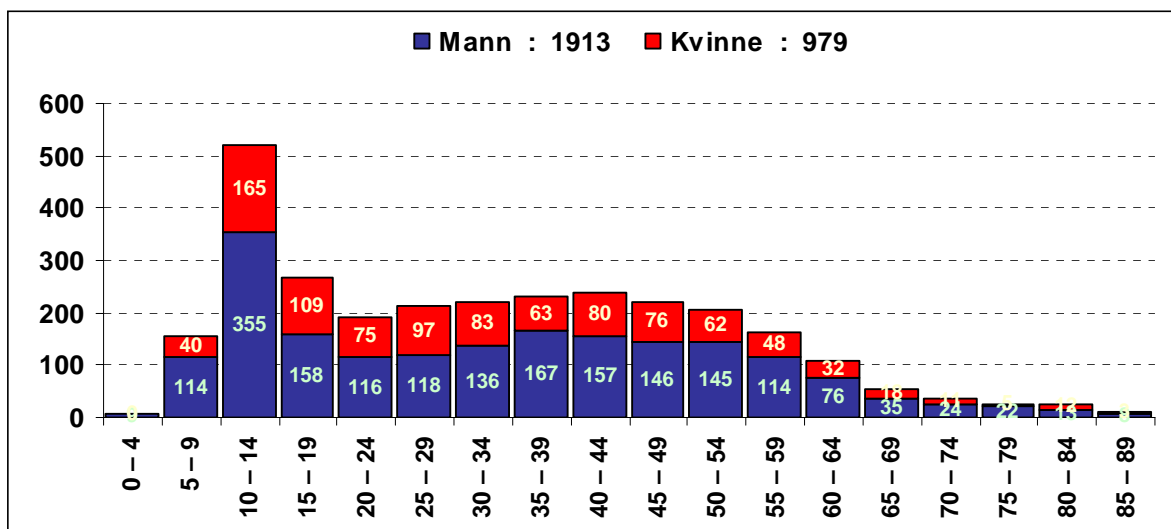
Figur 3.11: Skadde eller drepte syklister fordelt på kjønn og femårs aldersintervaller i Norge 2005-2008.

Omtrent dobbelt så mange menn som kvinner blir skadd eller drept i sykkelulykker i Norge. Det antas å skyldes både en større eksponering og en mer offensiv sykling med høyere fart blant mannlige syklister. Den aller mest ulykkesutsatte aldersgruppen er barn mellom 10 og 14 år. Deretter er ulykkene ganske jevnt fordelt mellom aldersgruppene opp til 64 år. Antall ulykker avtar kraftig for syklister eldre enn 65 år, noe som antakelig gjenspeiler mindre sykling.

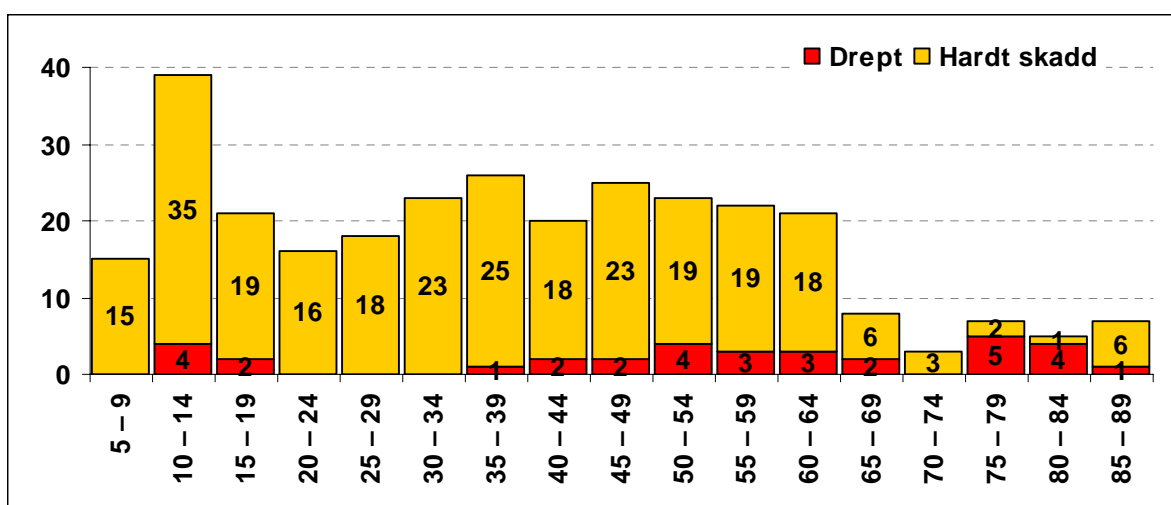
Figur 3.12: Drepte og hardt skadde syklister fordelt på fem års aldersintervaller i Norge 2005-2008

Når vi ser på skadegraden i de samme ulykkene som vist over, blir bildet noe moderert. Antall drepte og hardt skadde er litt jevnere fordelt i de ulike aldersgruppene. Det er ingen drepte i alderen 20-34 år, mens antall drepte er relativt mange i ulykker med syklister som er mer enn 50 år. Mest dramatisk er andelen drepte i de høyeste aldersgruppene fra 75 år og oppover, hvor det er flere drepte enn hardt skadde (hhv 10 og 9). De involveres i få ulykker, men ulykkene får svært alvorlige konsekvenser.
