Årsrapport UAG – 2015

ULYKKESANALYSEGRUPPEN (UAG) REGION VEST

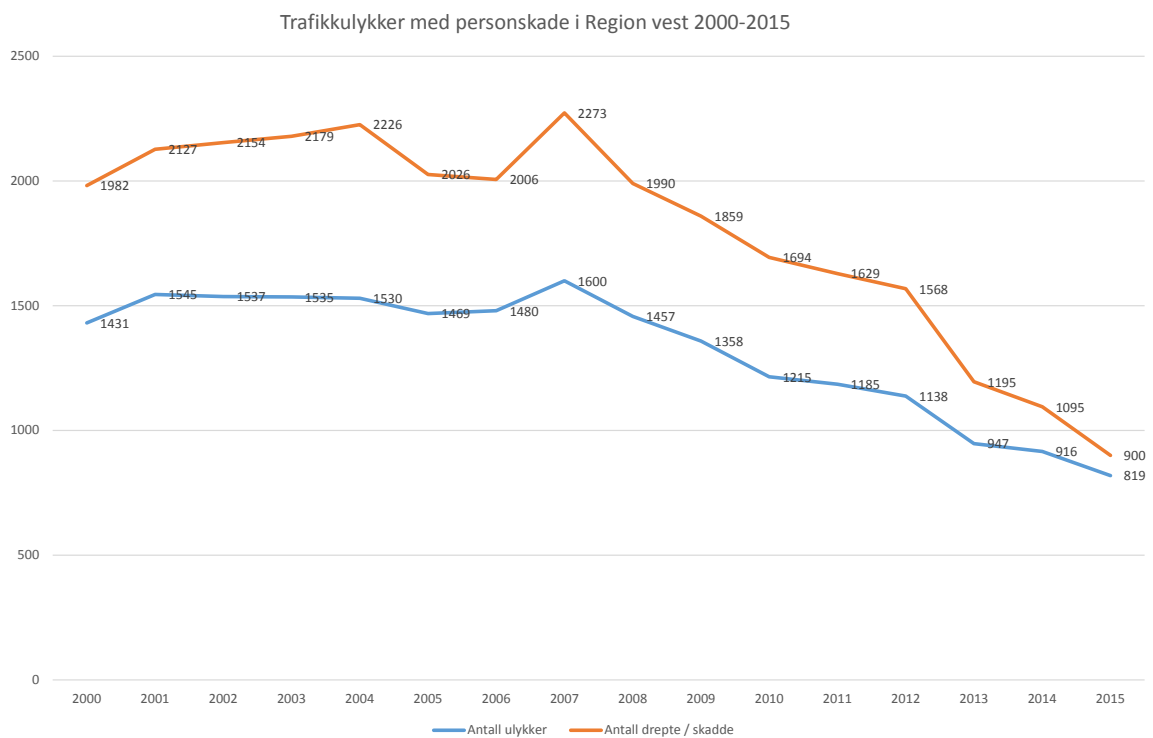
Figuren viser at i denne perioden er det registrert en halvering av tallet på trafikkulykker i perioden fra 2000 til i dag.

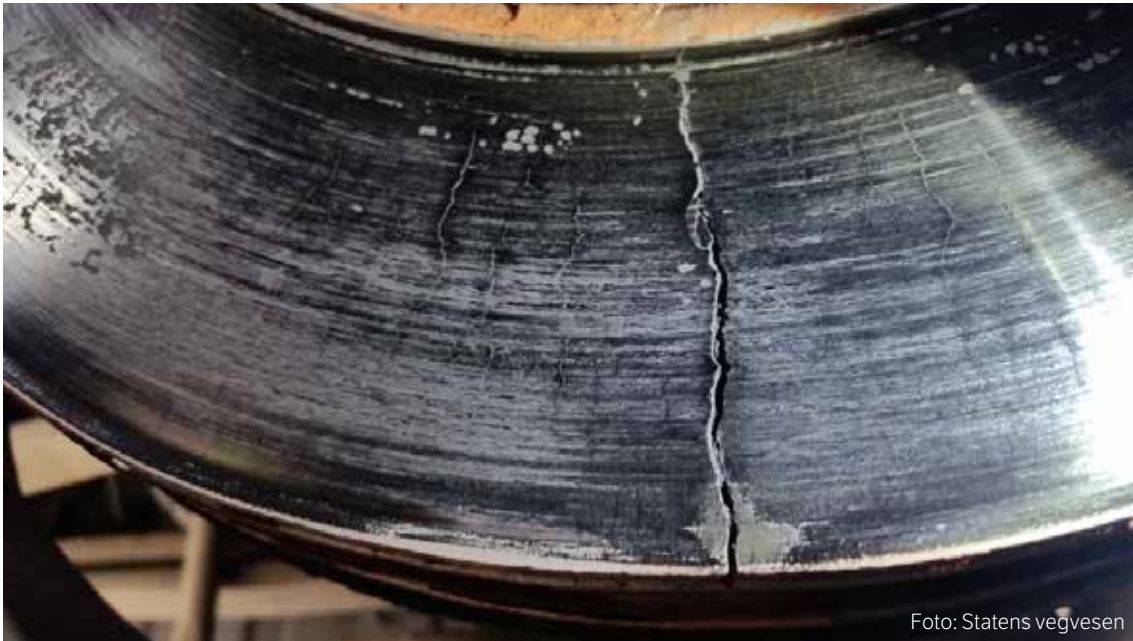
Under kontrollen av et vogntog oppdaget Statens vegvesen store sprekker i bremsene.

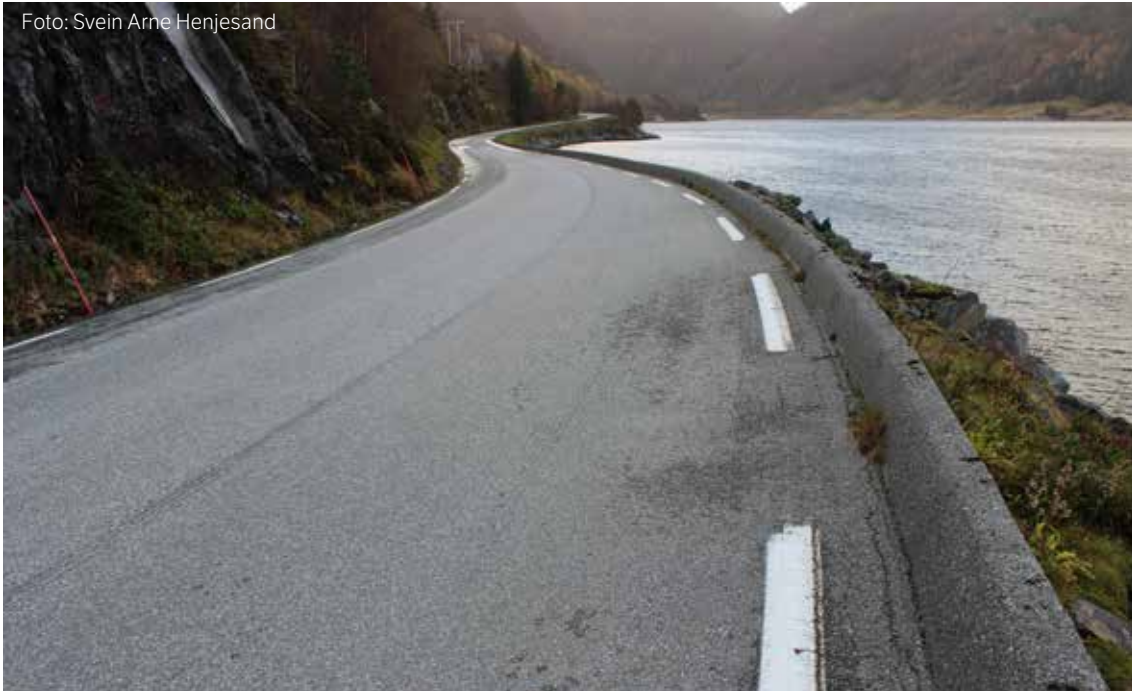
Betongrekkverk med høgde 35 cm er ikke tilstrekkelig barriere til å hindre utforkjøring.

Forhold ved vegen har hatt stor betydning til skadeomfanget i fem av ulykkene. Dette er farlig sideterreng som fjell, trær, stup/vann, samt uheldige forhold ved rekkverk. Rekkverk og rekkverksstolper framstår som svært farlig for motorsyklister, dersom det ikke er montert underskinne på stolpene.

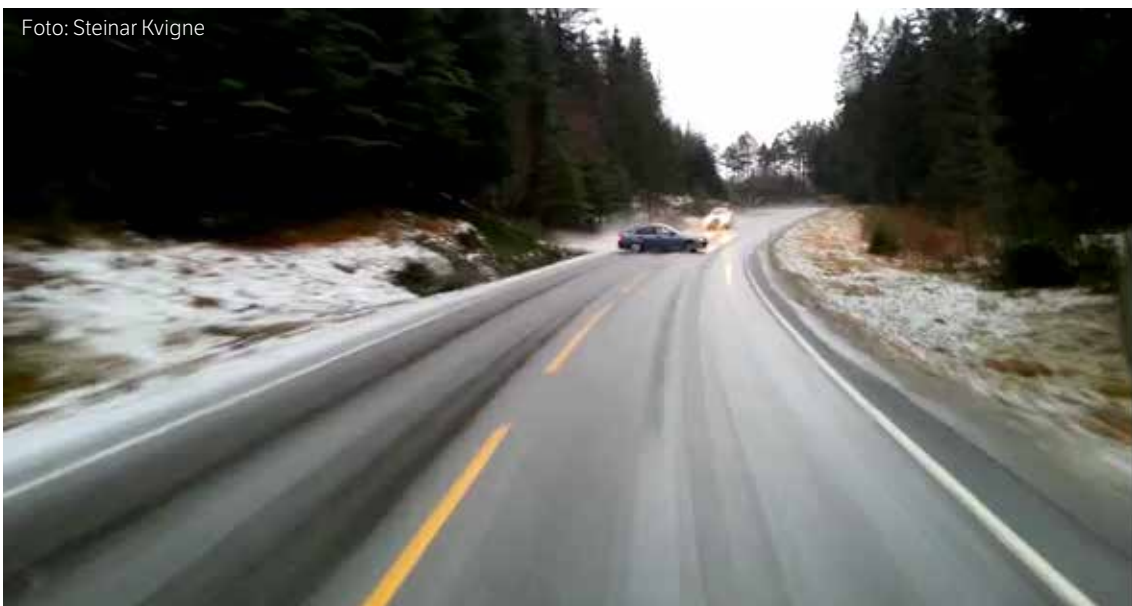
Slaps eller «slush utenom sporet er vanskelig føre for trafikantene.

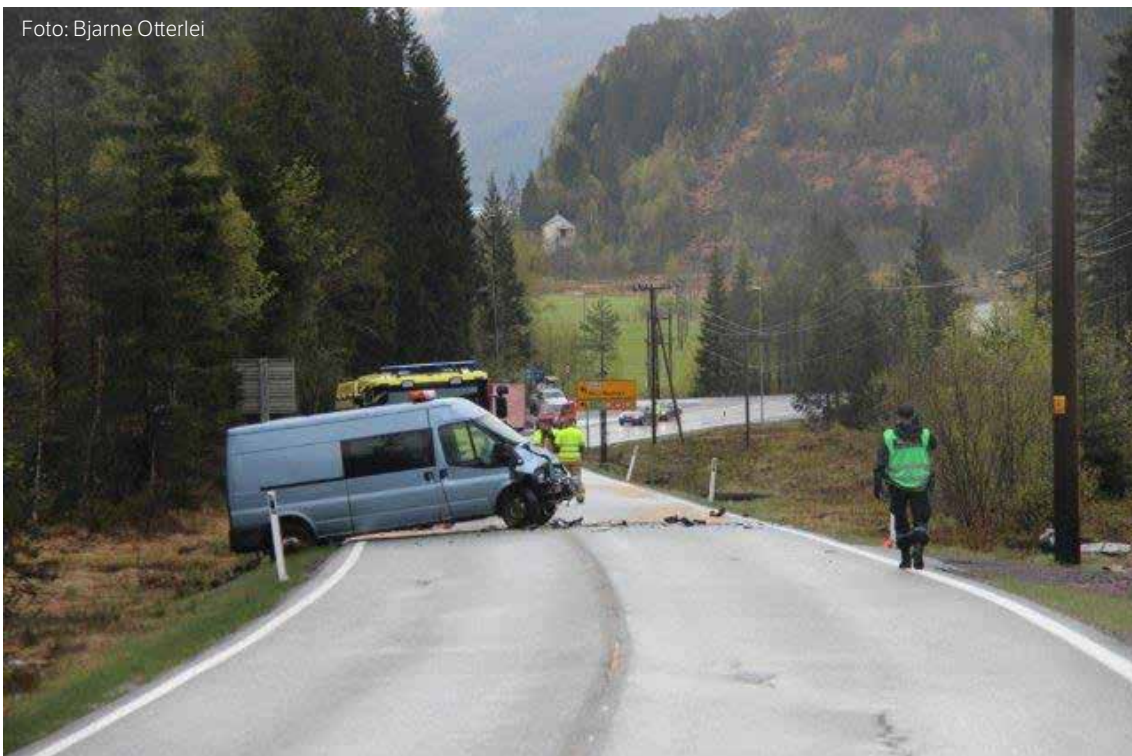
Ulykke, der en hjort i vegbanen medvirket til at det ble en møteulykke

I en ulykke der påkjørsel av en hjort hadde avgjørende betydning ulykken, blir det foreslått å sette opp fareskilt 146.3 Hjort. I samme ulykken blir det anbefalt at en etablerer en mer systematisk sikkerhetsforvaltning angående påkjørsel av vilt.

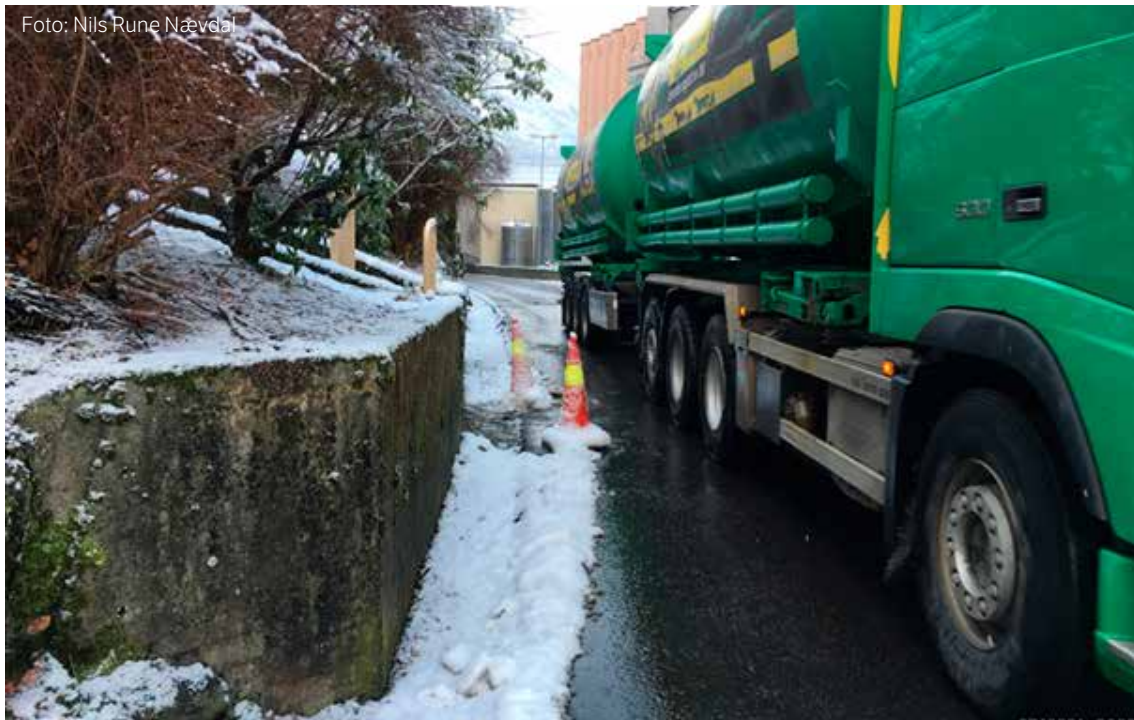
Ulykke der en gutt skled ned en trapp som førte rett ut i veggen. Det er i ettertid satt opp en sperre i trappen.
