# Fullskala brannforsøk 100 MW brannsikret PE-skum

Nr. 2488

## TEKNOLOGIRAPPORT nr. 2488

**Fullskala brannforsøk 100 MW brannsikret PE-skum**

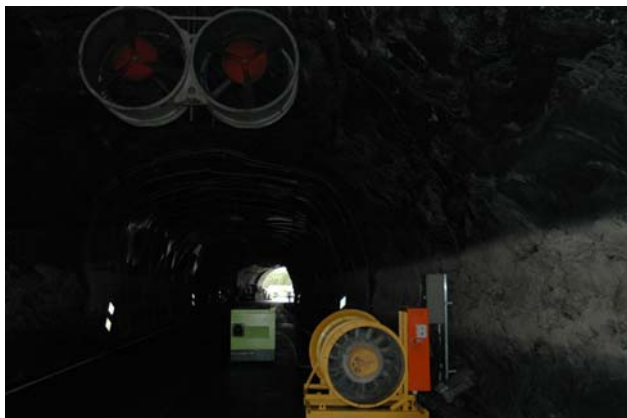
Ventilasjon i tunnelen ble igangsatt ved to fastmonterte vifter i inngangspartiet i tunnelen (fig. 2). I tillegg var det montert en ekstra mobil vifte. Teoretisk viftekapasitet 2,5 – 3,0 m/s.

**Figur 2** Fastmonterte og mobil vifte

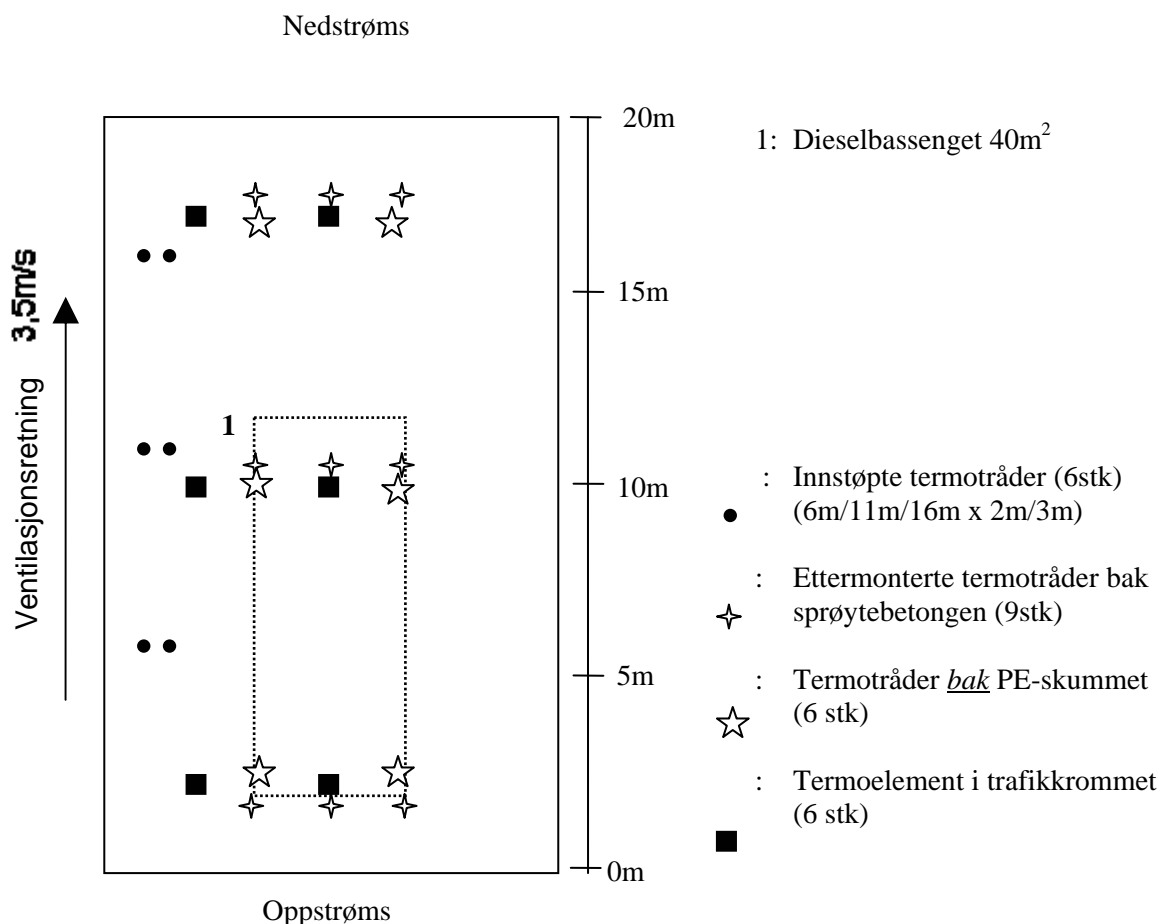
Under er gitt et par skisser som viser omfang og plassering av alle målepunktene for temperatur i prøvefeltet. Det er gjort en vurdering av omfang og plassering ut fra prinsippet om at "jo flere målinger, jo bedre dokumentasjon". Dette gjelder både for å sikre at vi får dokumentert det vi skal selv om enkelte målepunkt faller ut underveis (dobbelmålinger, KS) og for å kunne gjøre en grundigere vurdering av brannforsøket i ettertid. Videre kan målingene være med på å danne grunnlag for modellering av slike brannforsøk (brannbelastning i form av temperaturpåkjenning i feltet, samt tilhørende respons). Det kan derfor synes som om det er (unødvendig) mange målepunkt, men disse har alle meget stor verdi for vurderingen og dokumentasjonen av brannforsøket. Husk at vi i svært liten grad har dokumentasjon av slike fullskala branner.

**Figur 3** Skisse over målepunkter for temperatur i tunnelen

Det er allerede innstøpt 6 stk termotråder (ble gjort rett før sprøyting), men disse er plassert i et område som antas å ikke få maksimal temperaturpåkjenning. Disse benyttes til verifiserende målinger (på lokalitet, men hovedsakelig på måleteknikk eller "monteringsteknikk").

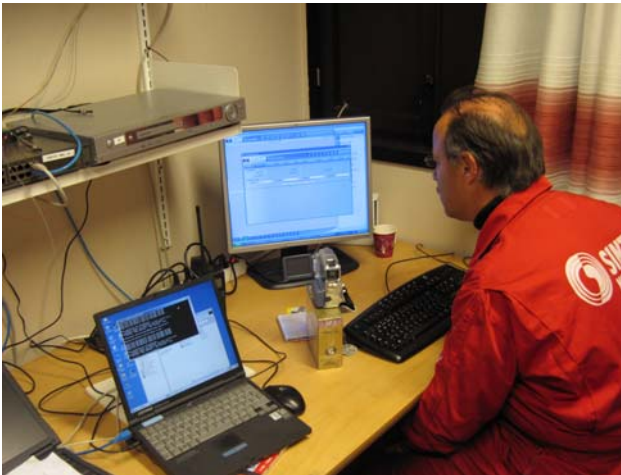
Figur 10 Logging av resultater

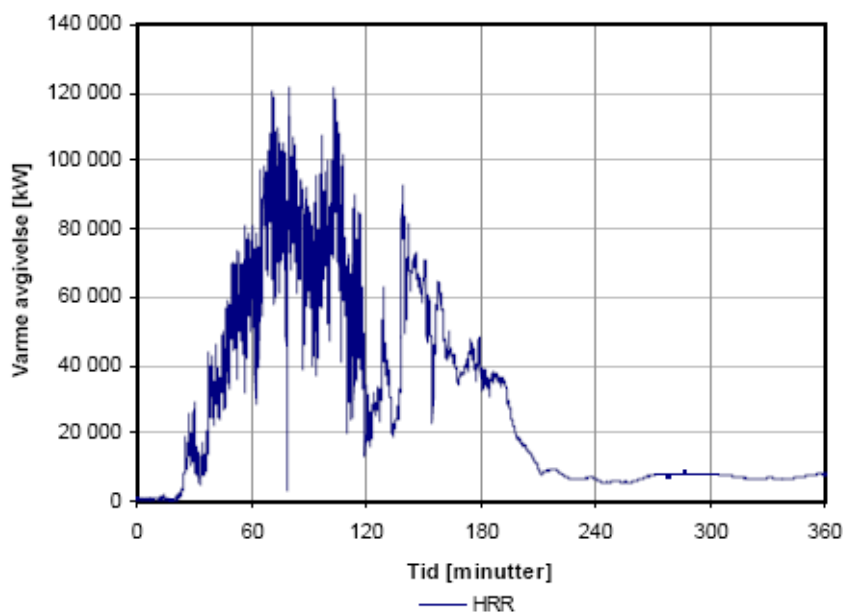
Brannens varmeeffekt var i overkant av 100 MW for deretter gradvis å falle tilbake. Brannen utviklet seg lineært opp til 100 MW over en time. Gasstemperaturmålingene viser temperaturstigning til 1200 °C i løpet av ett minutt. Det er grunn til å anta at varmeavgivelsen var vesentlig raskere enn presentert i beregningene av HRR og at den følger mer temperaturutviklingen, jfr. målenøyaktighet og tidsforsinkelse.

Figur 11 Brannstørrelse beregnet basert på målinger 800 m nedstrøms pølen.

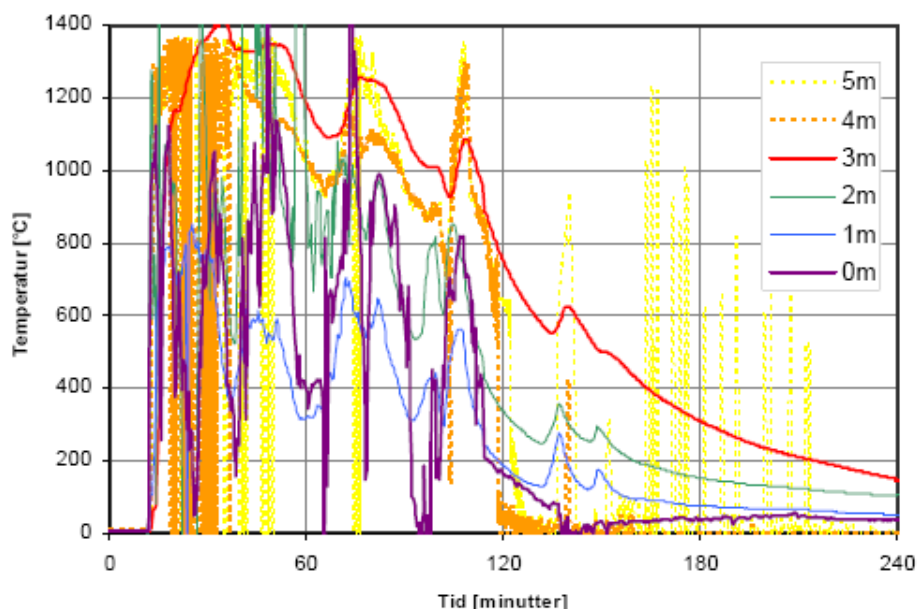
Figur 13 Gasstemperaturer plassert sentrert i snitt F.

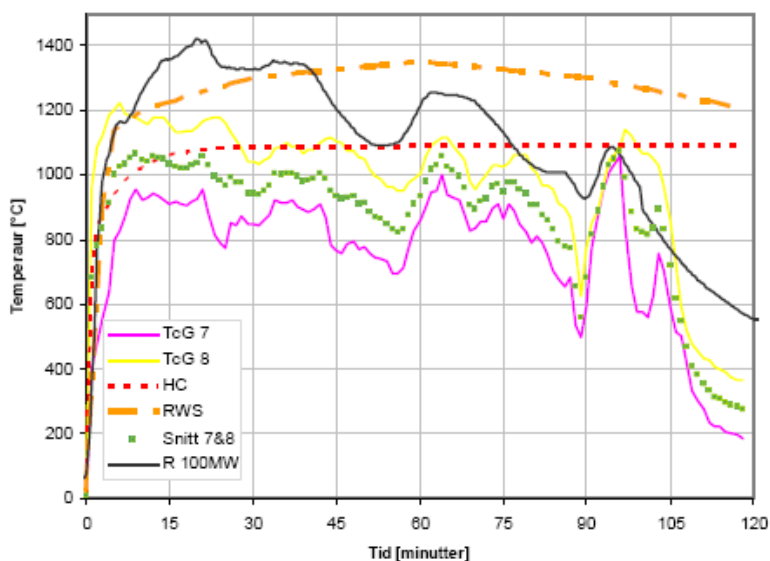
Ved å sammenligne måleresultatene med standard tid – temperaturkurver har denne brannen høyere temperatur enn det som tidligere er målt.

Figur 15 Tid-temperaturkurve målt i forsøket sammenlignet med kjente standard tid-temperaturkurver, slik som RWS-kurven (Rijkswaaterstaat) og HC-kurven (Hydrocarbon fire curve).

Varigheten av hovedbrannen har vært ca. 105 minutter, med flere mindre branner som har blusset opp etter 130 minutter og 150 minutter. I den første timen kan brannen sammenlignes med RWS-kurven for så å følge HC-kurven 30 minutter. Deretter faller temperaturen.

Varmeesponering til hvelvet er i denne brannen betydelig kraftigere enn HC-kurven i den første timen, dette grunnet det faktum at varmekraft følger temperaturen i fjerde potens. I tillegg har varigheten vært betydelig lengre og anses til 2 timer når man tar hensyn til mindre oppblussing av flammene ved 130 minutter og 150 minutter.

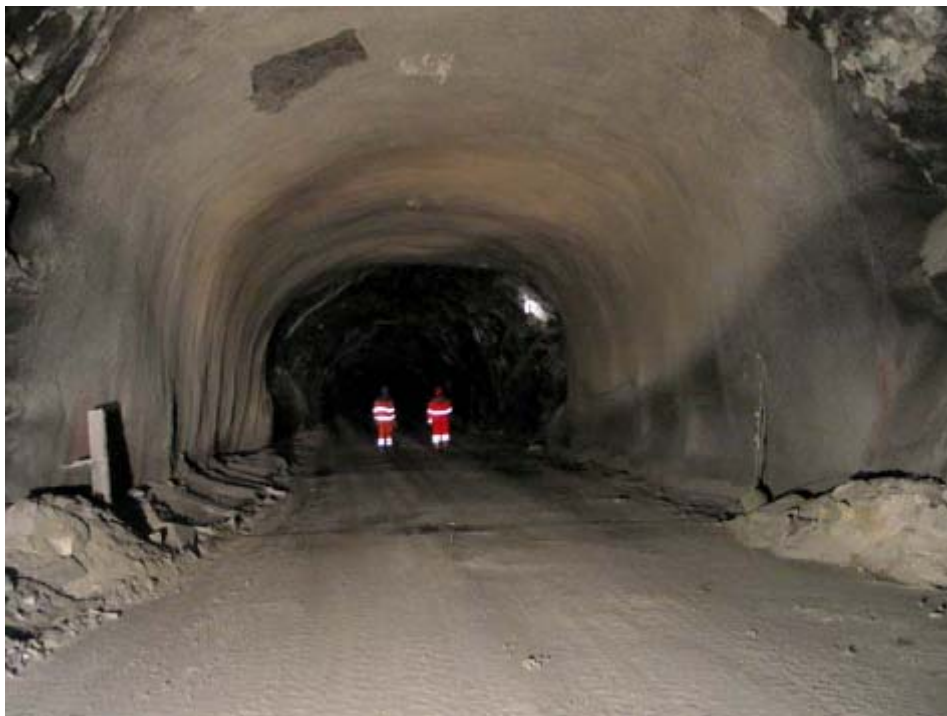
**Figur 17** Prøvefeltet etter test. Liten avskalling i hengen.

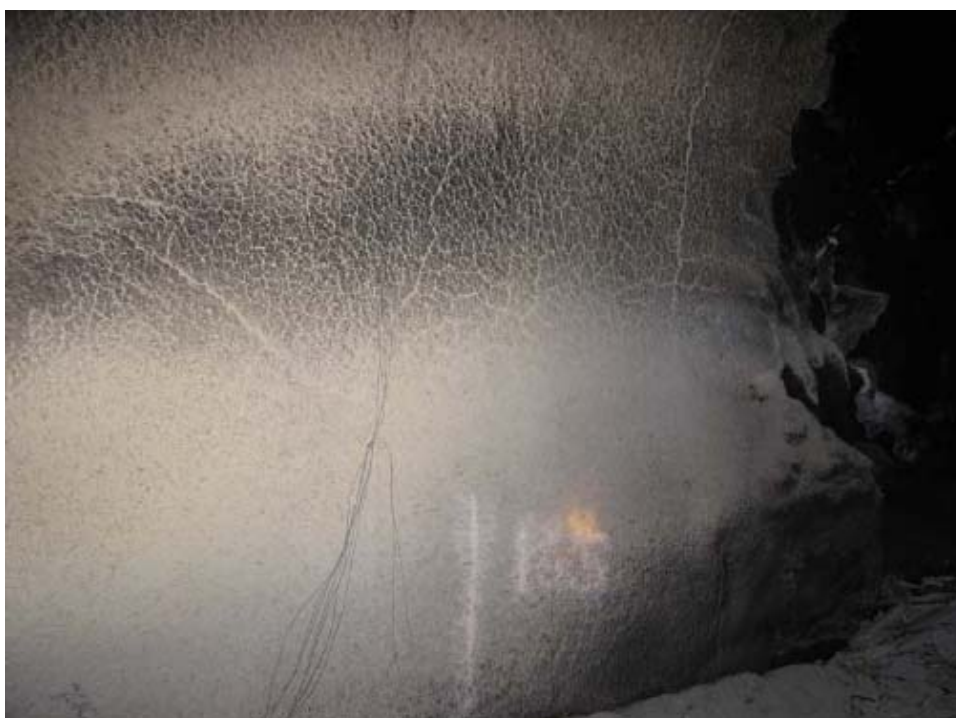
**Figur 18** Betydelig oppsprekking av sprøytebetongoverflaten. Sprekkene trenger 2- 3 cm inn. Sprøytebetonghvelvet i dette området var ca. 100 mm tykt.

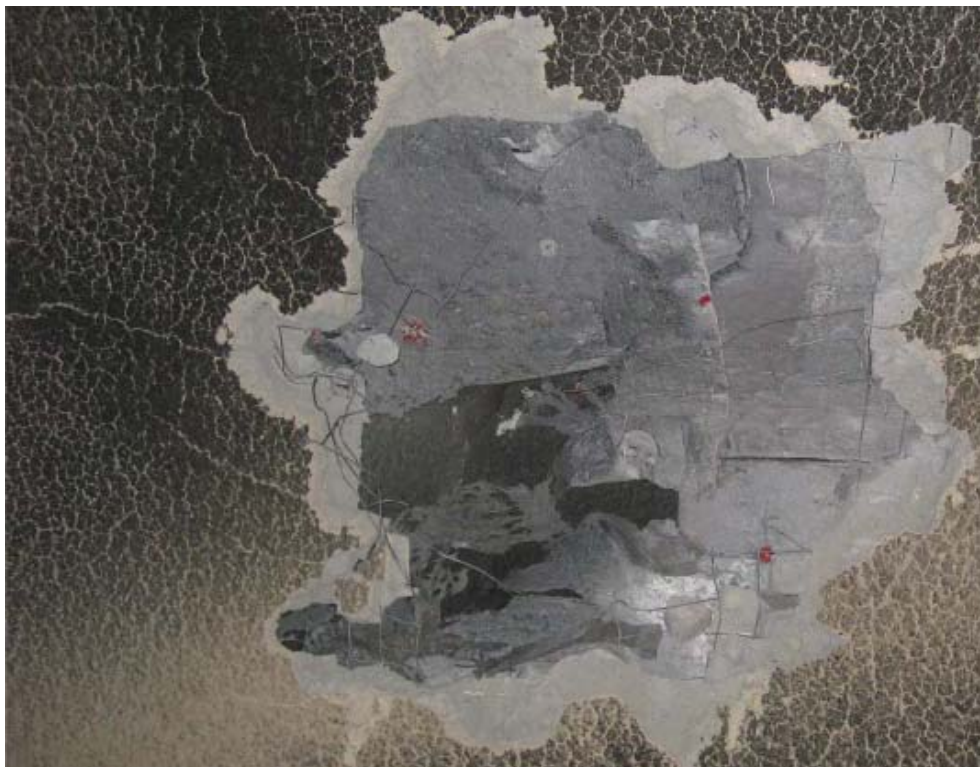
**Figur 19** Pigget hull på om lag 1 m<sup>2</sup>. I nederste område ses smeltet isolasjon.

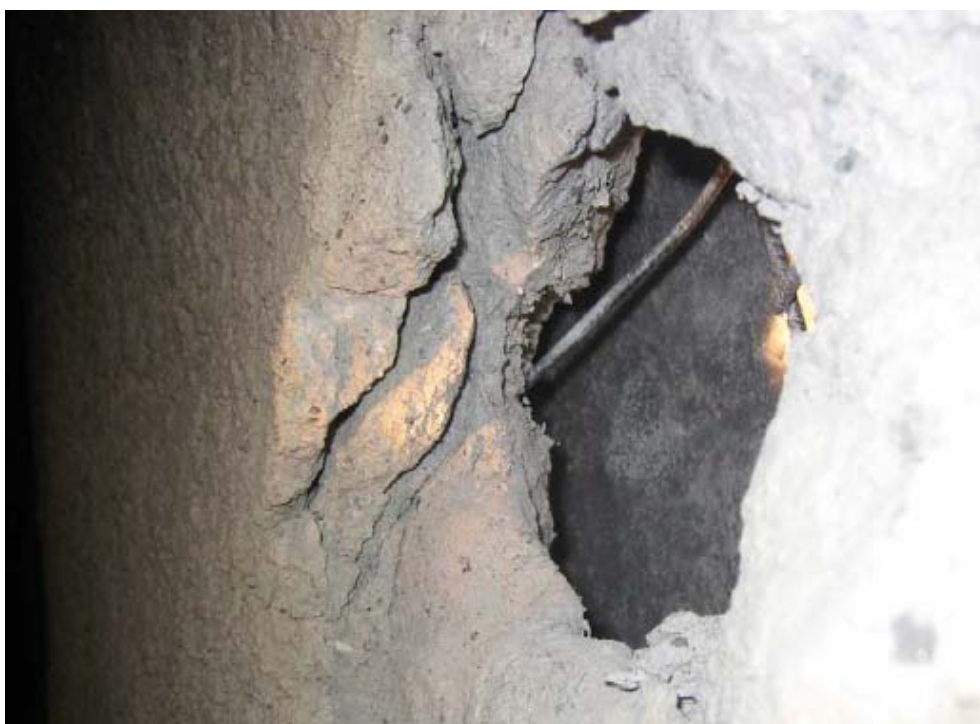
**Figur 20** Pigget hull viser armering og intakt isolasjon. Hulrommet i hele prøvekonstruksjonens lengde kunne observeres uten tegn til sot eller annen forbrenning.

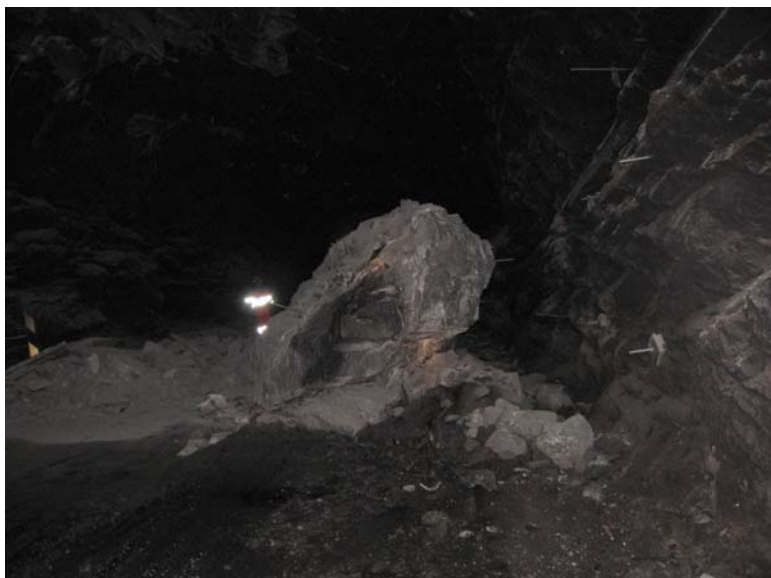
Testen resulterte i høy og langvarig varmebelastning på bergkonstruksjonen utenfor det beskyttede testområdet. Den reduserte ventilasjonskapasiteten medførte at varmebelastningen fra brannen forskjøv seg lenger oppstrøms brannstedet enn det som ville ha vært tilfelle med tilstrekkelig ventilasjon. Dette igjen resulterte i stort nedfall av bergmasser ca 100 m oppstrøms. Nedfallet var mest småfallent men med unntak av blokk på om lag 6 – 8 m<sup>3</sup>.

**Figur 21 Blokknedfall oppstrøms brannstedet**

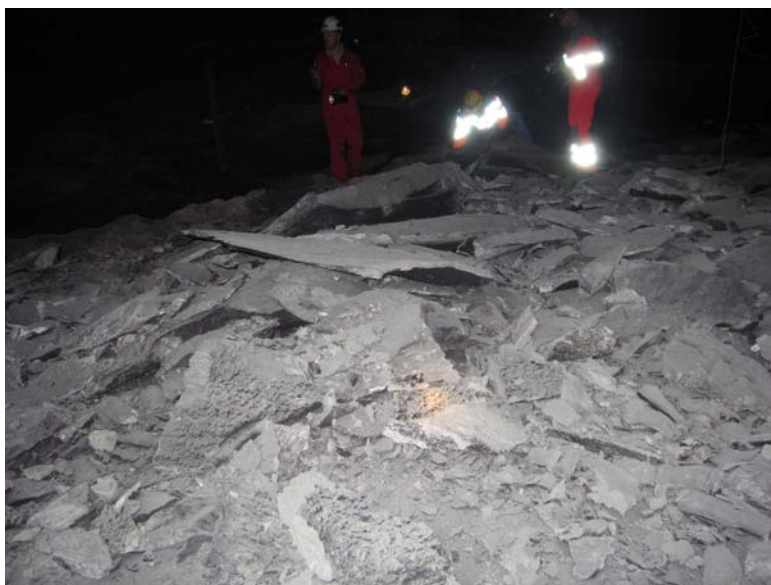
Nedstrøms brannstedet medførte varmebelastningen på bergkonstruksjonen nedfall over en strekning på ca. 200 m. Dette er ”normalt” nedfallsområde for brannstørrelser på 50 – 100 MW ut i fra erfaringer som vi har hatt. Nedfallet er i all hovedsak småfallent.

**Figur 22 Nedfall 10 m nedstrøms**

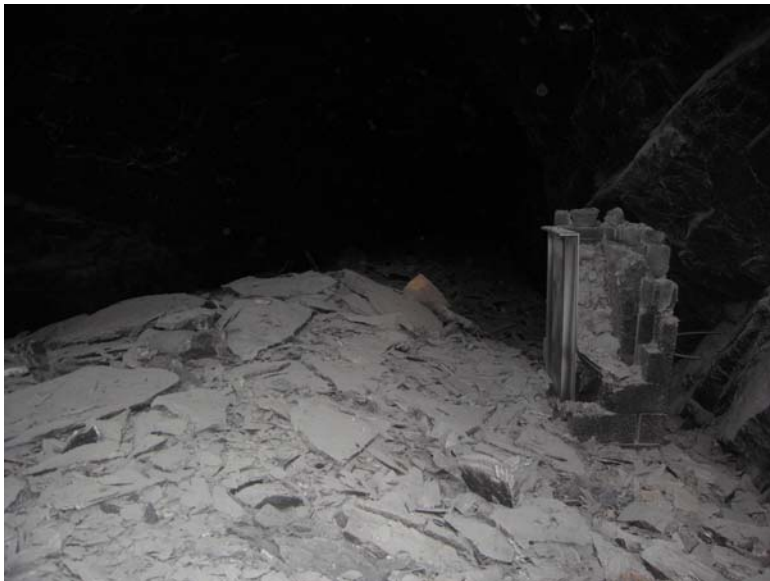
**Figur 23 Nedfall 10 m nedstrøms ved vegg**

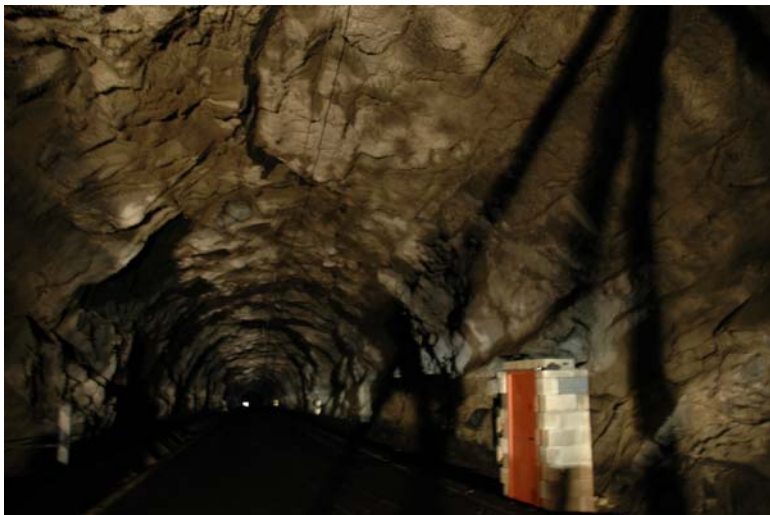
Store varmpåkjenninger på ubeskyttet berg vil nødvendigvis medføre skader og nedfall. Dette er i prinsippet gammeldags ”fyrsetting” og profilet like nedstrøms brannstedet ble i løpet av denne testen utvidet med ca. 1 m. Fra 100 m – 200 m nedstrøms var nedfallet betydelig mindre og mer spredt.

**Figur 2 Typisk bar bergoverflate**

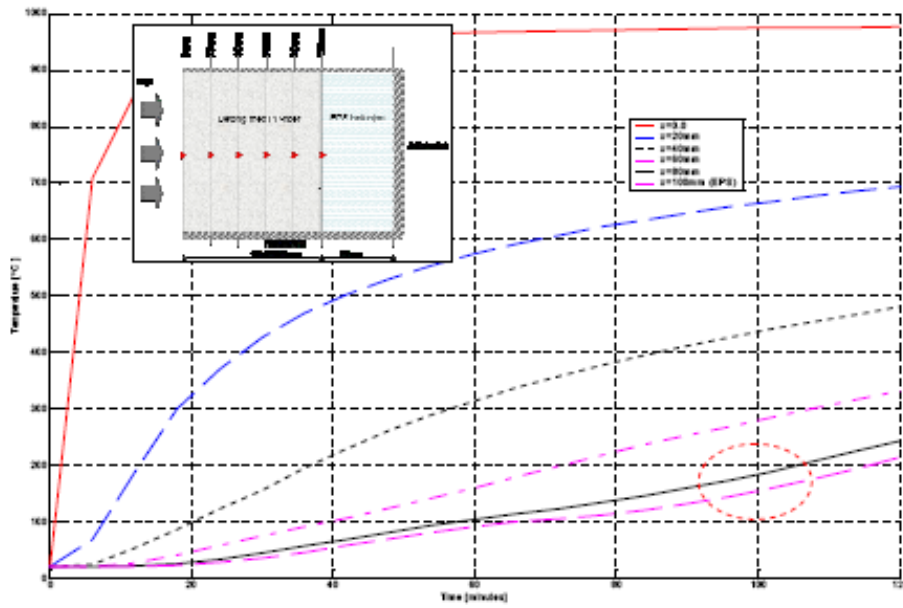
Resultatet av beregningene og ved bruk av vanlige termiske data for sprøytebetong viser at 100 minutters brann samsvarer godt med estimatet på 150 °C på maksimaltemperaturen mellom sprøytbetong og isolasjon. Dette bekreftes også med de måleresultatene som ble gjort under testen.

Figur 25 Tykkelse på 100 mm og temperatur i skillet betong - isolasjon etter 100 minutter er ca. 150 °C

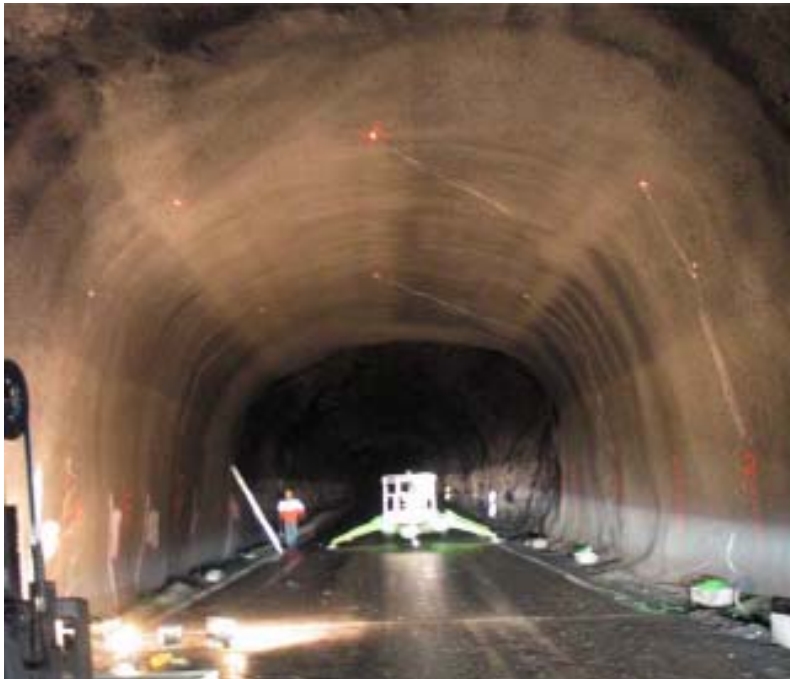
**Figur 28 Sprøytebetongkonstruksjonen før varmeeeksporing**

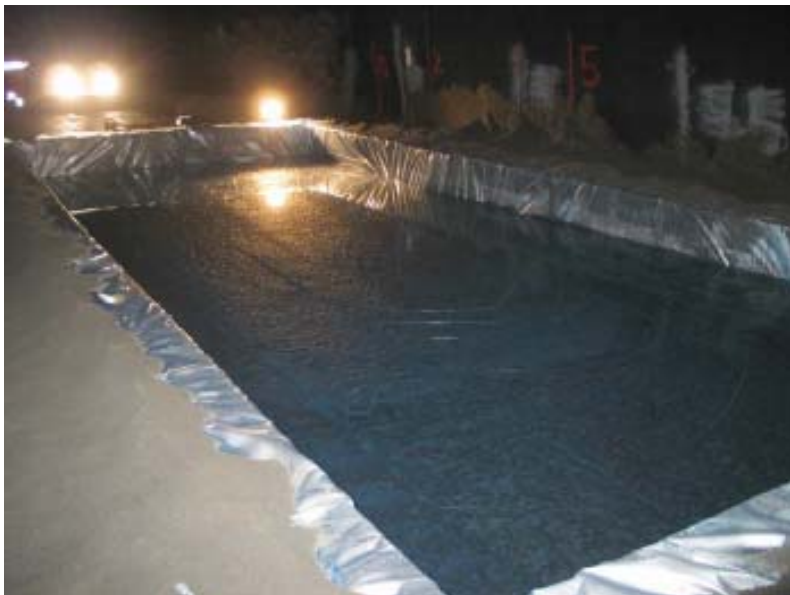
**Figur 29 Dieselpøl på 40 m<sup>3</sup> med plass til 11 000 l diesel tilsvarende en tankbil**

Sentrisk i lengderetningen av testfeltet ble det bygd et 40 m<sup>2</sup> (4,8 x 8,3 m) kar. Det ble lagt to lag plast i bunnen, deretter ble det stablet opp to høyder med lecablokker som fungerte som vegger. Det ble så lagt på et siste lag med plast for å forhindre at vann og diesel skulle trenge inn i lecablokkene. Sette ble til slutt stabilisert ved hjelp av sand som ble plassert rundt hele karet. Før testen ble det fylt ca. 5 cm vann i bunnen av karet, deretter ble karet fylt med 11 000 l diesel.

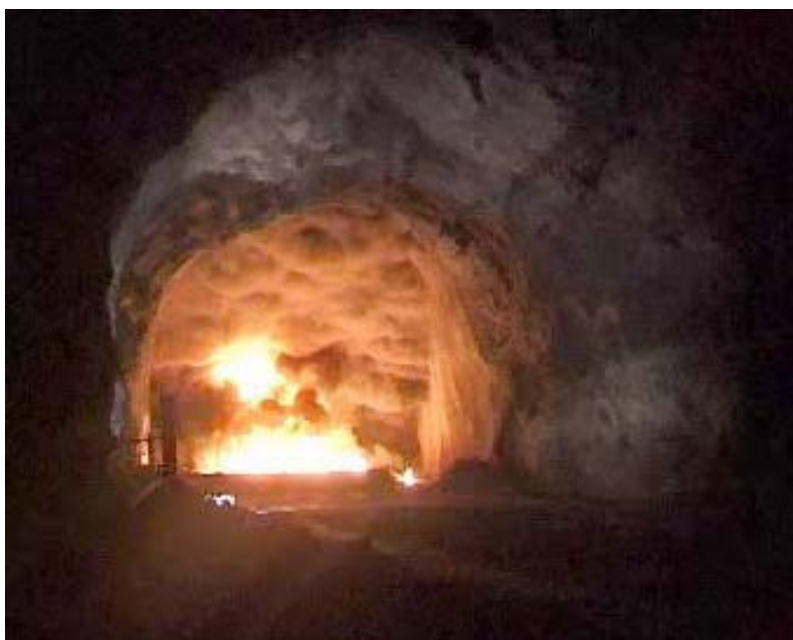
**Figur 30 Brannutviklingen umiddelbart etter antennelse**

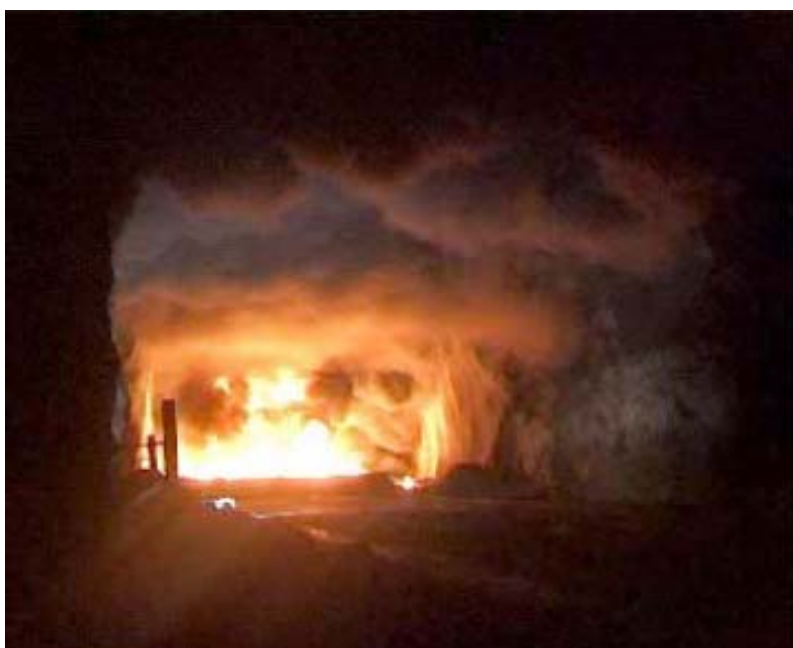
**Figur 31 Brannrøyken brer seg mot ventilasjonsretningen (60 sekunder etter antennelse)**

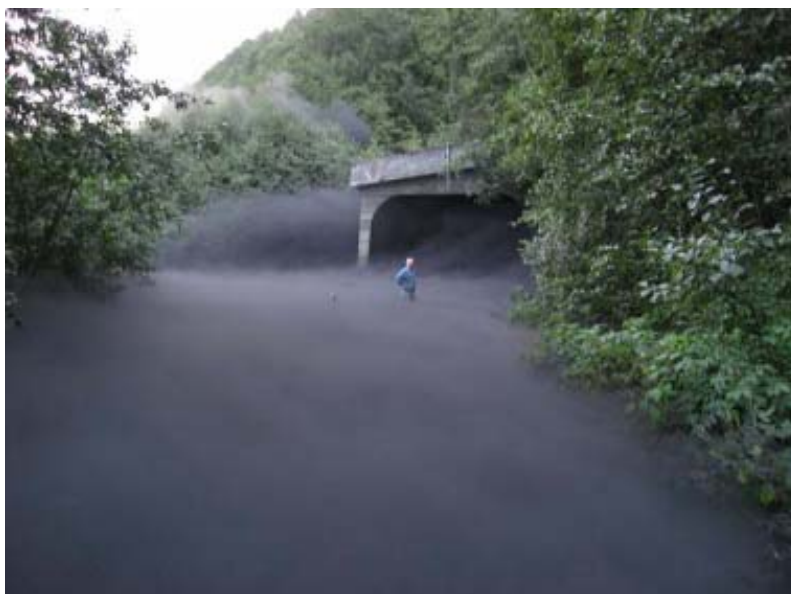
**Figur 32** Konsekvens av redusert ventilasjon, medførte kald røyk ved utløpet

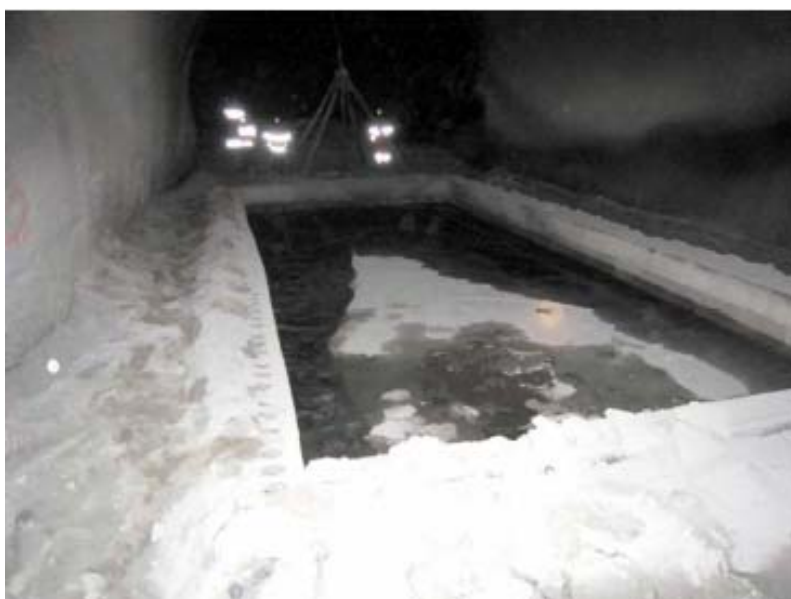
**Figur 34** Etter testen, lite nedfall i selve prøvofeltet
