RAPPORT

Geoteknisk prosjekteringsrapport

Prosjekt: Bru over Rørosbanen. Nesteby bru, Alvdal

Dokumentnummer: RIG-RAP-01

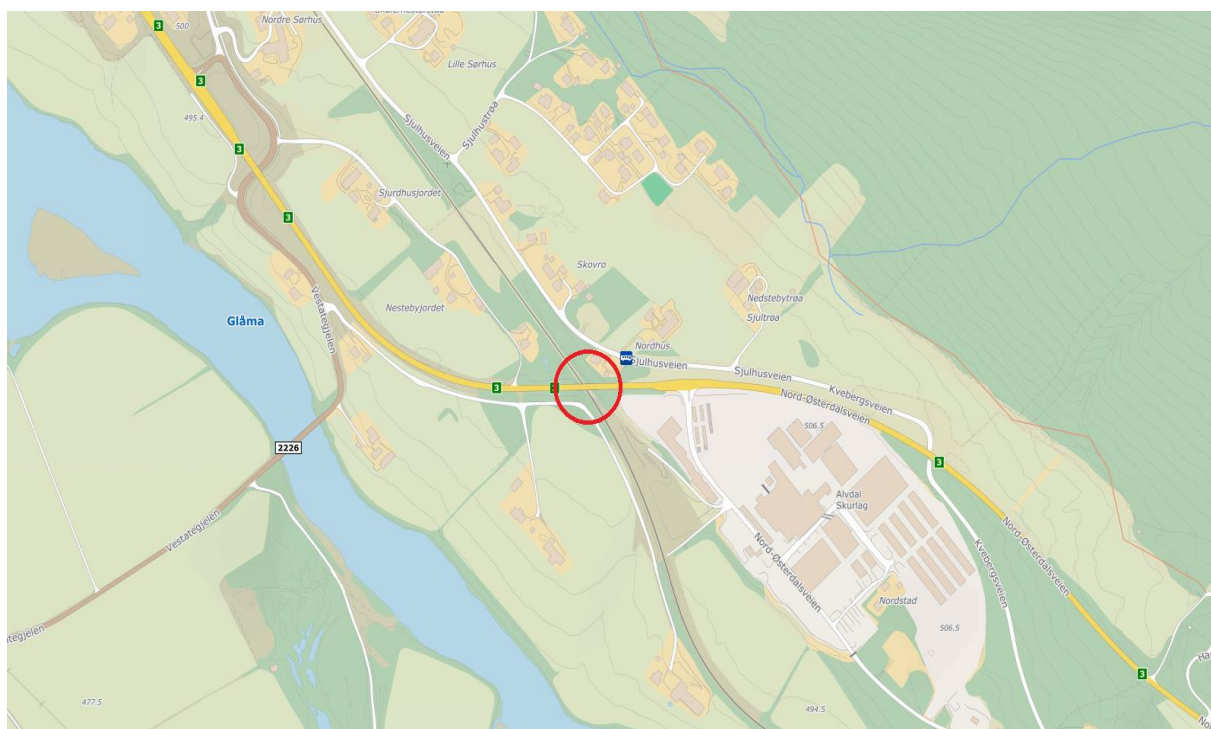
Figur 1 Oversiktskart

Statens vegvesen planlegger ny bru over Rørosbanen i Nesteby i Alvdal kommune, se Figur 1. Sweco Norge AS utfører blant annet geoteknisk prosjektering. Ny veglinje på brustedet er beholdt tilnærmet uendret i plan, men blir hevet for å tilfredsstill ønsket frihøyde fra BaneNor på 6,5 meter over spor. Det søkes å forbedre overvannssituasjonen med en ny åpen sidegrøft langs jernbanen. Det erstatter dagens stikkledning gjennom rv. 3.

Brua kommer til å gå fra øst til vestside og er del av rv.3 som krysser over jernbane.

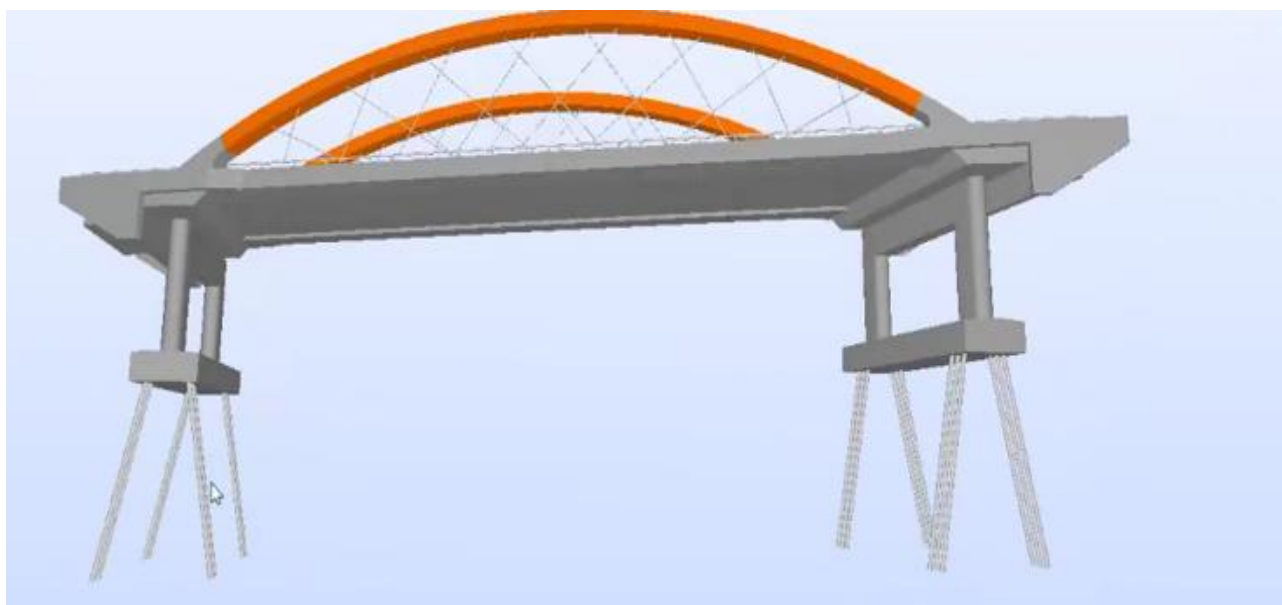
Figure 4 Peler kan ses under bru

Det er planlagt å etablere to landkar som fundamenteres på spissbærende peler til berg. Bakgrunn for valg av fundamenteringsløsning med peler er:

Det er konkludert med at anbefalt fundamenteringsløsning er spissbærende stålkjernepeler til berg. Stålkjernepeler etableres ved at foringsrør bores gjennom løsmasser til fast berg. Foringsrøret skal fullsveises i skjøtesnittet. Etter nedboring skal foringsrøret beskyttes slik at masser ikke faller ned i røret. Hulrommet mellom foringsrøret og akselstålet støpes ut.

Stålkjernen skal også påmonteres metalliske styrepinner/avstandsholdere for hver 3. m når mørtel fylles opp. Hensikten er å sentrere stålkjerne i foringsrøret og dermed sikre foreskrevet mørteloverdekning. Stålkjernepeler (trykkpeler) skal bores minst 1 m i godt (fast) berg. Dersom berget er dårlig, skal innboringsslengden økes.

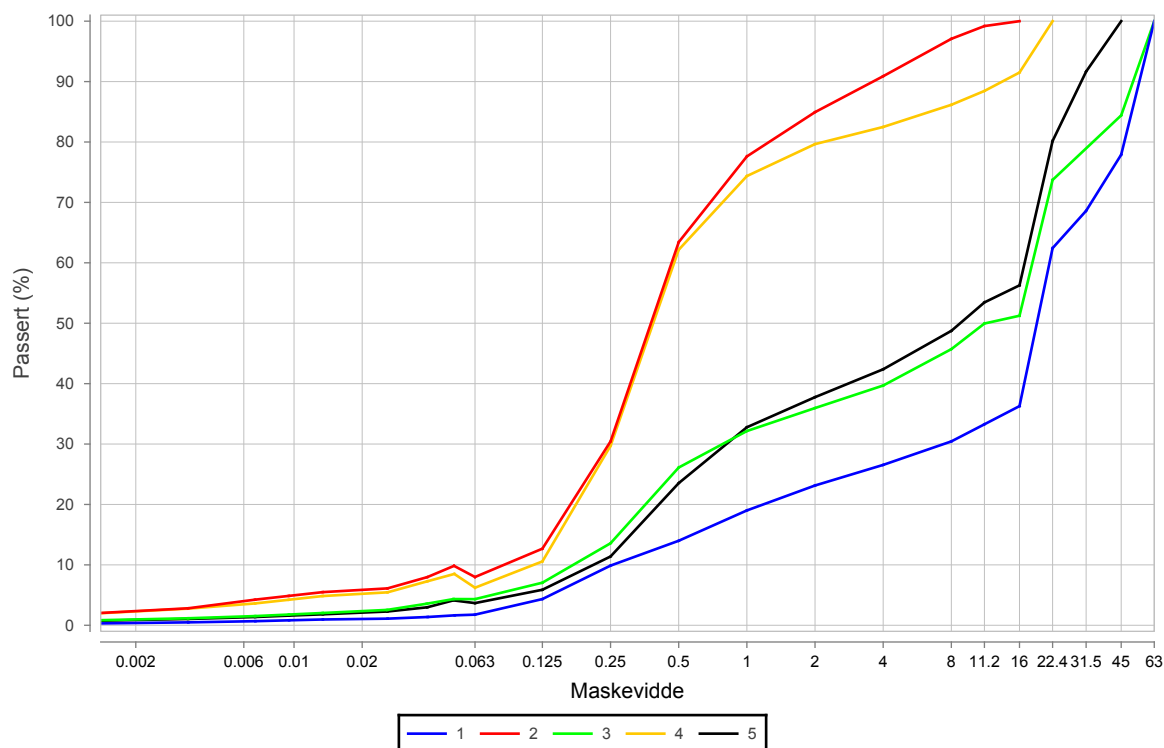
Serienr.: 3_(B), Hullnr.: BP13, koordinater:

| Prøvenr. | Vegnr | Dybde | Jordart | Cu | TG |
|---|---|---|---|---|---|
| 1 | | 0.3 - 1.3 | Sandig grus | 85.1 | T1 |
| 2 | | 1.3 - 1.5 | Sand, humusholdig | 8.7 | T2 |
| 3 | | 1.5 - 2.1 | Sandig grus | 106.7 | T2 |
| 4 | | 2.1 - 3.0 | Grusig sand | 4.9 | T2 |
| 5 | | 3.0 - 4.0 | Sandig grus | 80.3 | T1 |
