Person falt 8,5 meter gjennom Peri-reis

Læring og tiltak etter kritisk hendelse

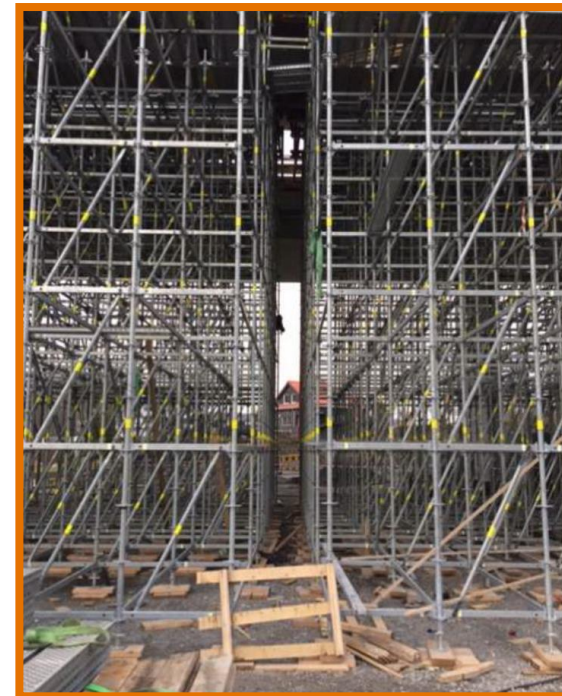
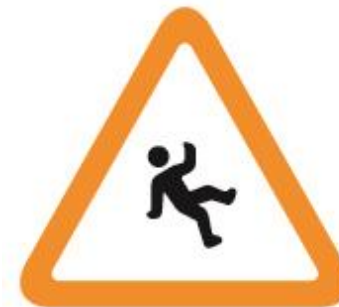
- Personen arbeidet med å rive broforskalingen fra Peri-reismodulen 8,5 meter over bakken.
- Mellom hver modul er det et åpent felt på 0,75 meter og det var laget overganger av stillaslemmer slik at man kunne bevege seg fra modul til modul.
- Avstanden mellom modulene varierte og derfor passet ikke alle stillaslemmene. Dette førte til at den ene siden hvilte på knektene, mens den andre siden hadde overlengde inn over platingen.
- Dette førte til at låsesystemet ikke fungerte som det skulle. Noen av overgangsplattingene var festet med bindetråd, men dette var ikke gjort på platingen som sviktet.

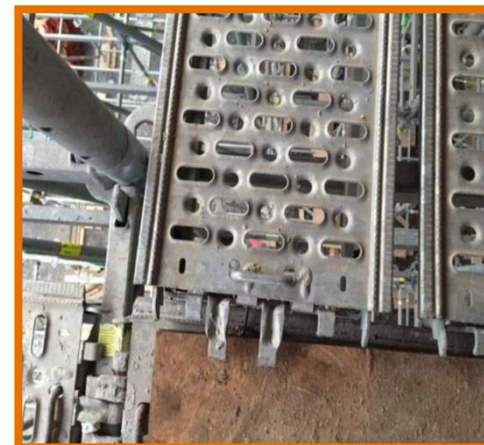
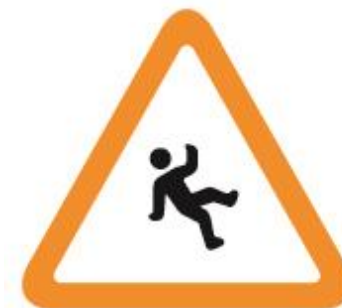
- Knektene på den ene siden løsnet på grunn av belastning og skjevtrakk.
- Førte til at to lemmer løsnet og personen falt ned mellom forskalingsreisen.

- Det virker ikke som om risikoen har vært avdekket. Den kunne derfor ikke reduseres eller ivaretas gjennom andre løsninger eller bruk av sikkerhetsbarrierer.
- Overgangene mellom modulene er ikke planlagt og bygget i henhold til tegninger fra Peri. De er heller ikke tatt med i SJA-en.
- Ingen plan for hvordan man skal løse denne utfordringen. Forskjellige løsninger er brukt og kvaliteten på sikkerheten deres er varierende.

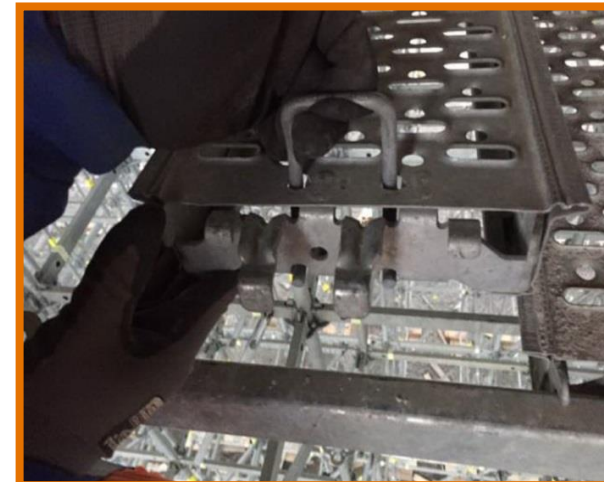
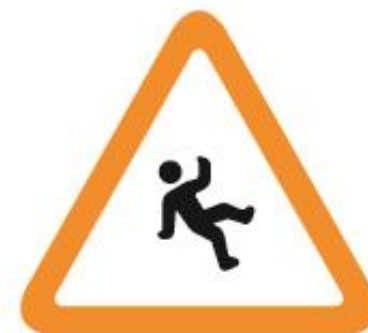
- Denne sikkerhetsutfordringen er like aktuell ved overganger mellom stillas, trappetårn og andre systemer for forskalingsreis.
- De som benyttet overgangene stolte på at andre hadde festet stillaslemmene skikkelig. Det viser seg at noen har vært korrigert, men ingen systematisk sjekk av alle lemmene.
- Alle må **snarest** gjennomgå trappetårn, stillas og reissystemer for å sikre at overgangene mellom modulene er sikre.
- Kontakt konstruksjonsavdelingen hvis du er usikker!
