Brevik bru

Informasjon om pågående arbeid

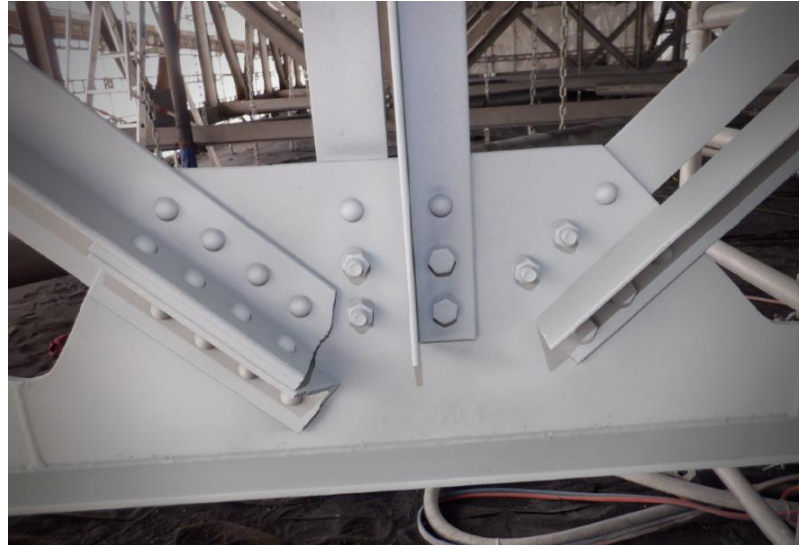
Forsterkning

- Utskifting av nagler. Ca. 3500 stk.
- Montering av stålplater. Ca. 3.2 tonn.

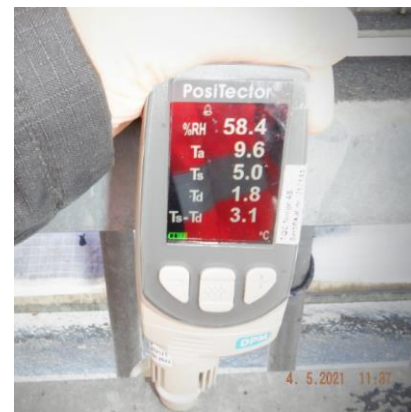
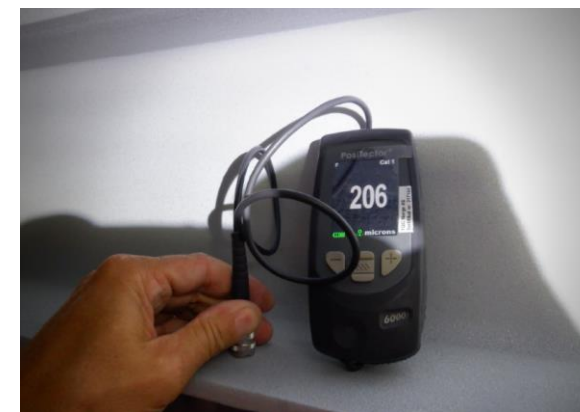
Overflatebehandling

- Blåserensing til Sa 2,5 (Grov sandblåsing som gir støy over lengere tid)
- Sliping av kanter, skade og delamineringer.
- Blåserensing til Sa 3 (Sviping, lett sandblåsing som støyer over en kortere periode)
- Metallisering (Varmsprøyting med Zink, maks 4timer etter sviping)
- Sealer/tie-coat (Beskytter og porefyller Zink`n)
- Epoxy mastik 1. strøk
- Epoxy mastik 2. strøk
- Polyuretan-akryl (Toppstrøk, blåfarge Ral.5010)

3 operasjoner hver: Stripe coating, Spray og touch up
