Oppdragsgiver: **Statens vegvesen**

Oppdragsnr.: **5205829** Dokumentnr.: **N093**

► Syrepotensialet i fyllitt – datarapport. E134 Ølen–Mørkeli

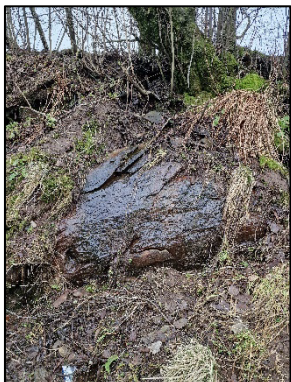
Blotning langs veg, kompakt berg, gneisaktig (**Prøve 1**)

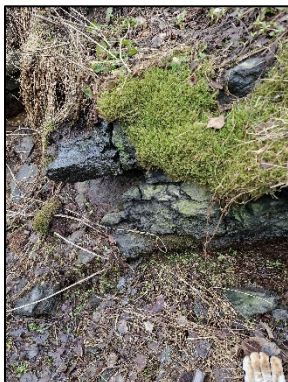
Blotning langs veg, kompakt berg, glimmer/gneis (**Prøve 2**)

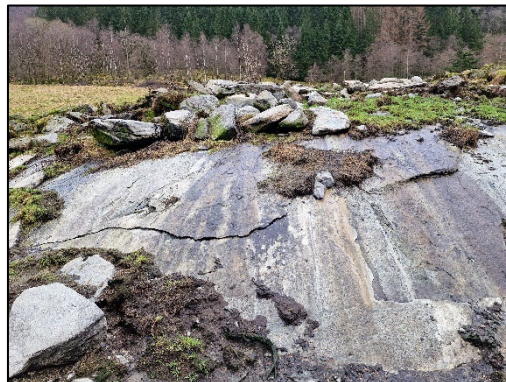
Sva sør for veg, skifrig, gneisaktig (**Prøve 5**)

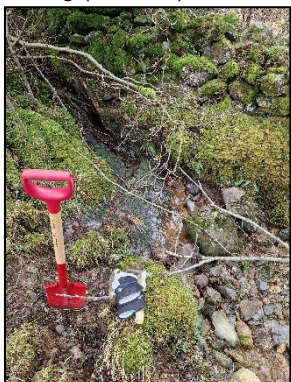
Blotning i bekk, kompakt berg, gneisaktig, rust (**Prøve 6**)

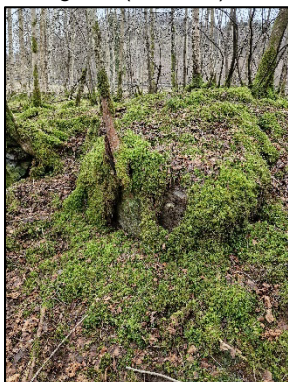
Gjengrodd blotning, forvitra berg, gneisaktig (**Prøver 40-41**)

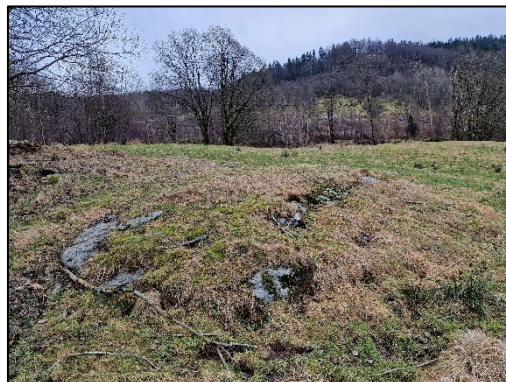
Glimmerholdig berg (**Prøve 8**)

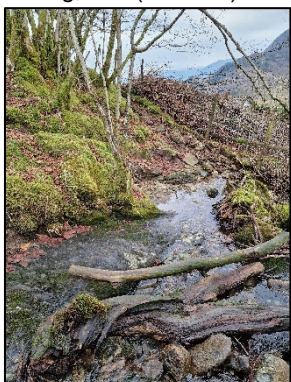
Blotning ved bekk, gneisaktig berg (**Prøve 11**)

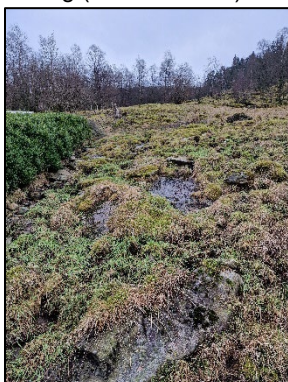
Gneisaktig berg, noe rust (**Prøve 12**)

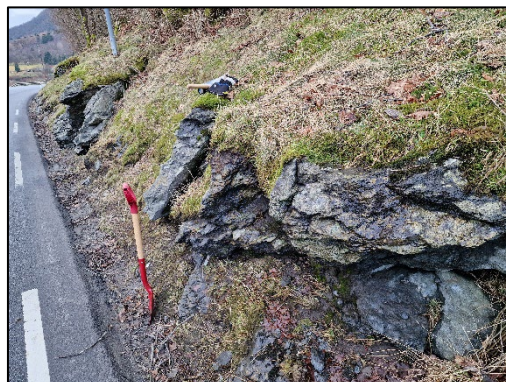
Blotning langs veg, glimmer, rust (**Prøve 14**)

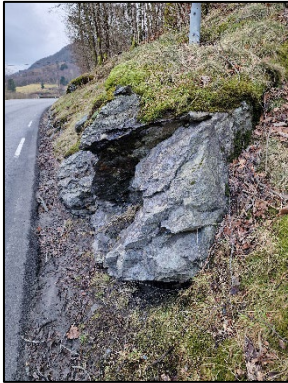
Blotning langs veg, gneisaktig (Prøve 15)

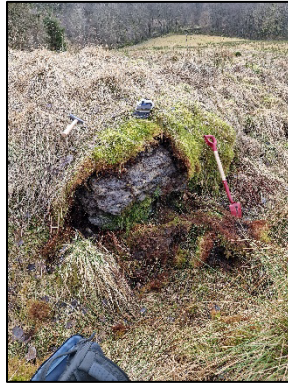
Glimmerholdig berg, sva, skifrig (Prøve 20)

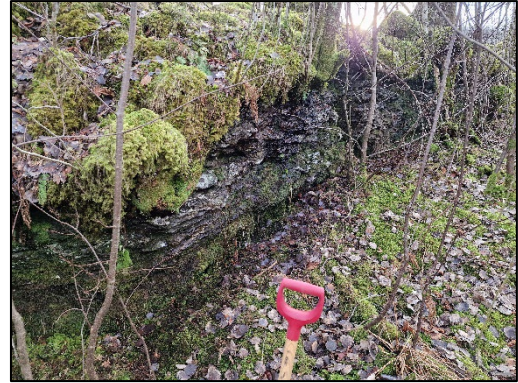
Sterkt forvitra, glimmerholdig, skifrig (Prøve 21)

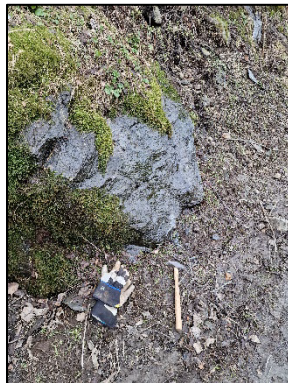
Blotning langs veg, kompakt berg, glimmer/gneis (Prøve 34)

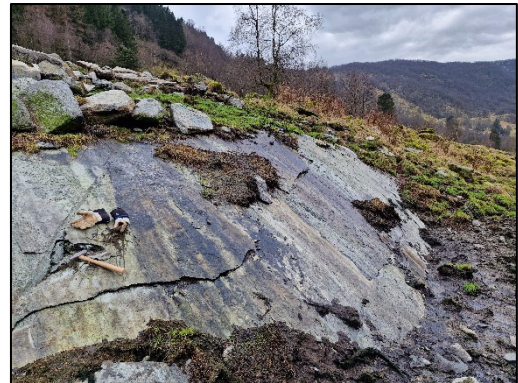
Sva sør for veg, skifrig, gneisaktig (Prøver 31-32)

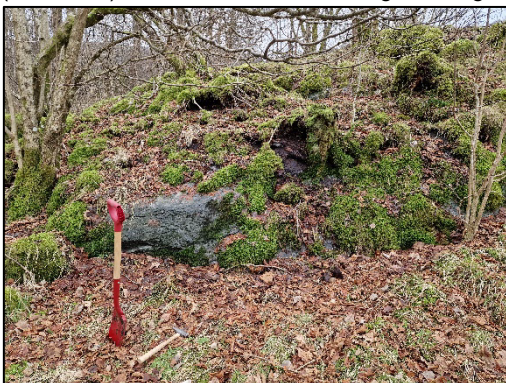
Mer gneisaktig, forvitring langs overflate (Prøve 26)
