RAPPORT

ARKEOLOGISK REGISTRERING UNDER VANN VED VIKBUKTA OG SPJOTKLEIV I NISSER, NISSEDAL KOMMUNE – TELEMAR FYLKE

NORSK MARITIMT MUSEUM Prosjekt 208135
06 desember 2018, Pål Nymoen

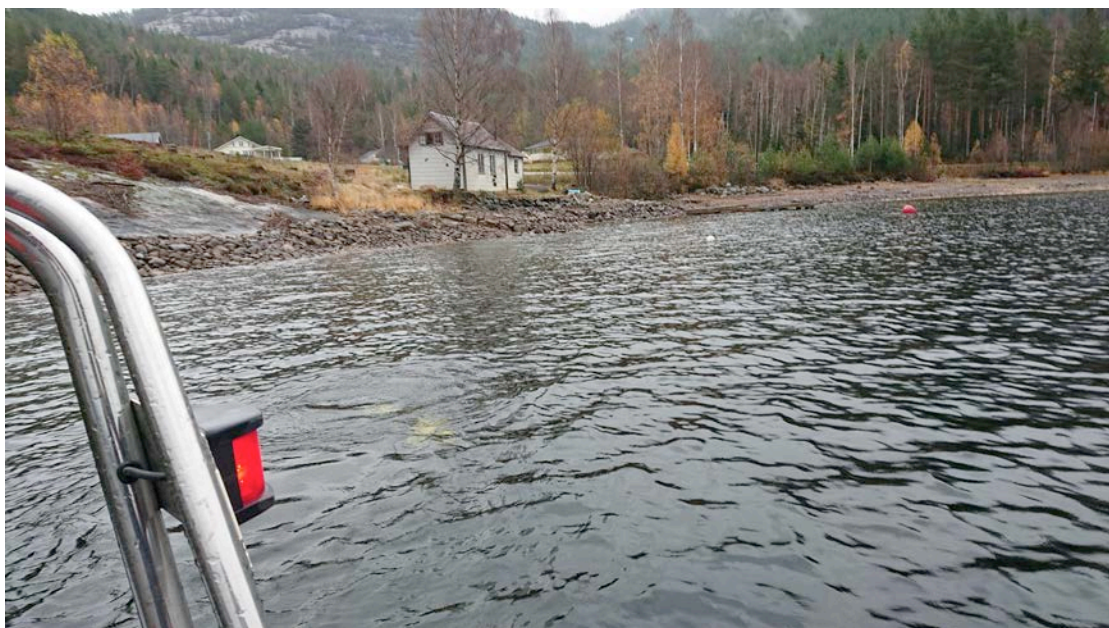
Fig 2. Dykker i vannet ved Vikbukta, sett mot øst.

I Vikbukta (fig 1-2) skråner undervannsterrenget forholdsvis slakt ned fra strandsonen ut til 8 – 10 meter. Nisser er regulert og forholdet mellom HRV og LRV er ca. 3 meter. Det var fast bunn, stein og fjell fra 0 ned til 3-4 meter. Dette tilsvarer erosjonssonen og er ganske typisk i regulerte vassdrag. Dypere enn dette tiltok mengden av løse sedimenter. Det ble gjort prøvestikk etter steinalder, sondet med jordbor og foretatt visuell registrering av bunnoverflaten i Vikbukta. Ingen kulturminner ble observert.

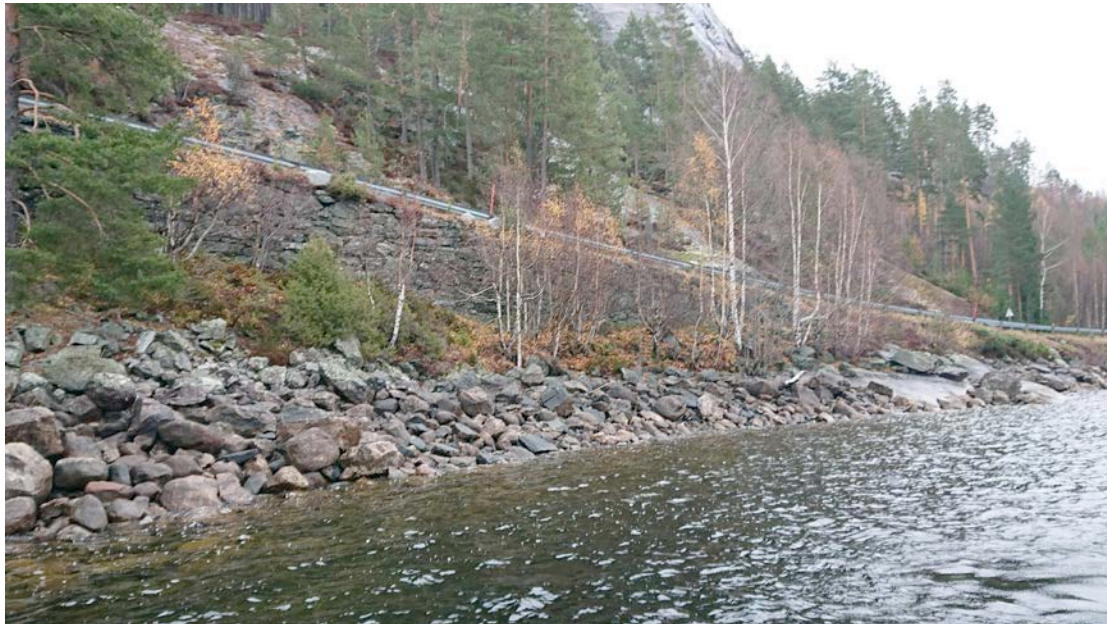
Fig 4. Tiltaksområdet ved Spjotkleiv sett mot sørøst. Dagens Rv. 41 med forstøtningsmur nær vannet.

Ved Spjotkleiv (fig 3-4) er dagens Rv. 41 veglinje nærmest skåret inn i bratte fjellsider over Nisser. Mot vannet er vegen understøttet av en solid forstøtningsmur i naturstein. Under vann var det bratt terreng. Helt inne ved land og 5-10 meter ut går det en fjellskulder langs kote ca. -5 mens utenfor denne faller det bratt ned mot 25-30 meter og dypere. Det var lite løsmasser på bunnen i dette tiltaksområdet, kun i en liten kile lengst i sør inn mot "Skuta". Det ble ikke påvist kulturminner under vann ved Spjotkleiv.
