NOTAT

Prosjekt: Piksrud bru Vurderinger av naturmangfold, hensyn og avbøtende tiltak

Notat nr: 2023-01-18

Dato: 18.01.2023

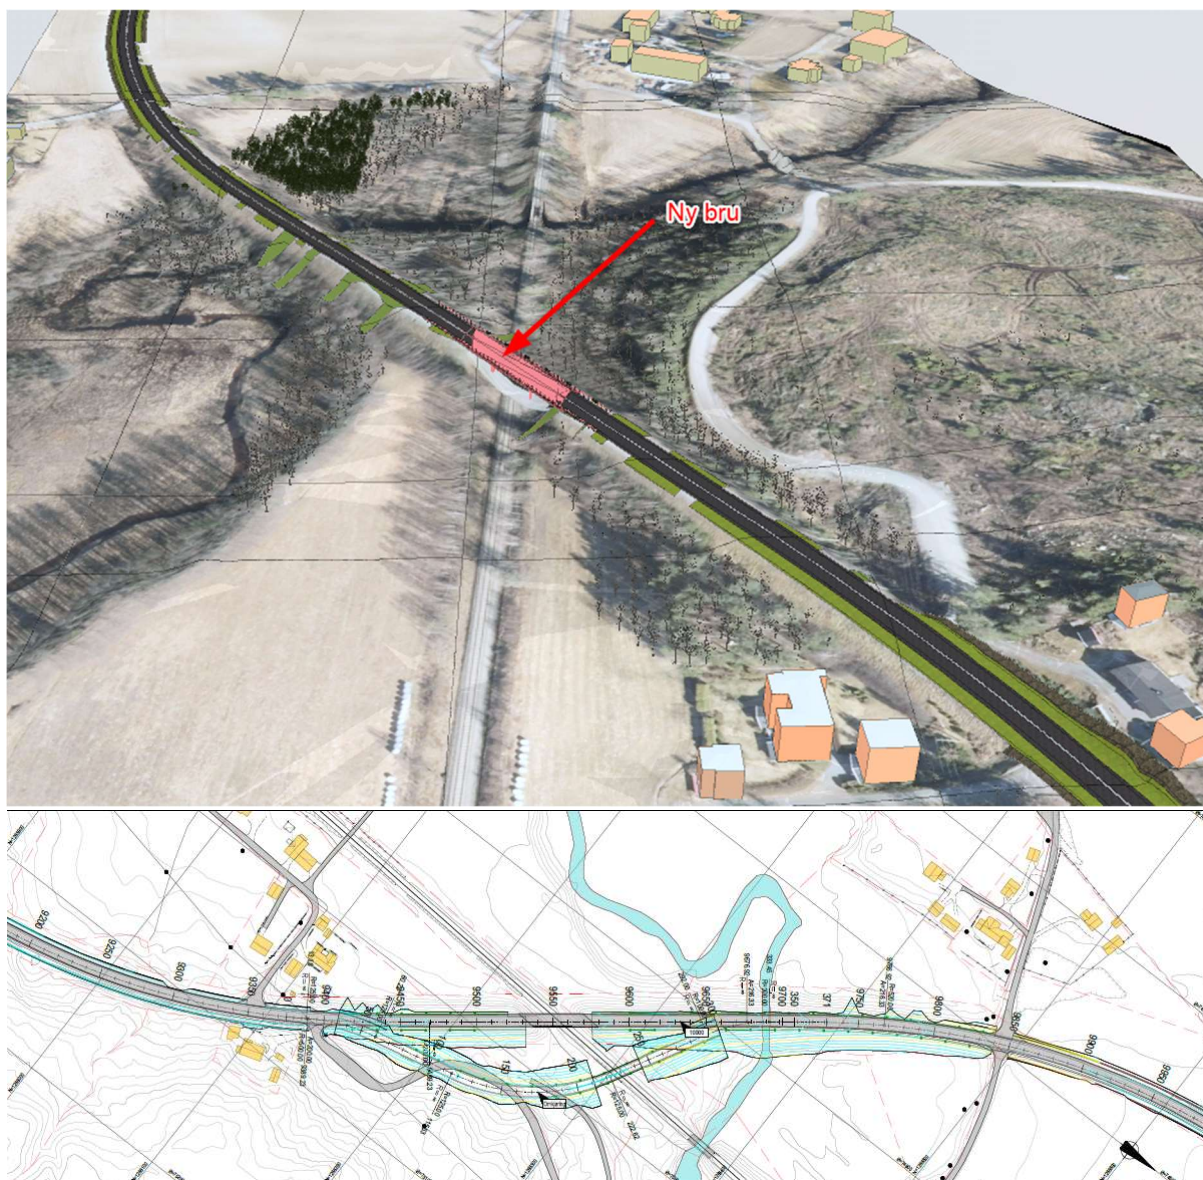
Figur 1. 3D-modell over ny bru og utvidelse av veibanen (øverst), og plantegning med interimvei (nederst).

Piksrud bru skal oppgraderes (Figur 1). I forbindelse med dette skal også veien breddeutvides og kulvert for bekkedraget Kveia utvides. Interimvei legges på østsiden av eksisterende vei. NaturRestaurering AS (NRAS) er i denne forbindelse engasjert for å utrede tiltakets virkninger på naturmangfoldet.

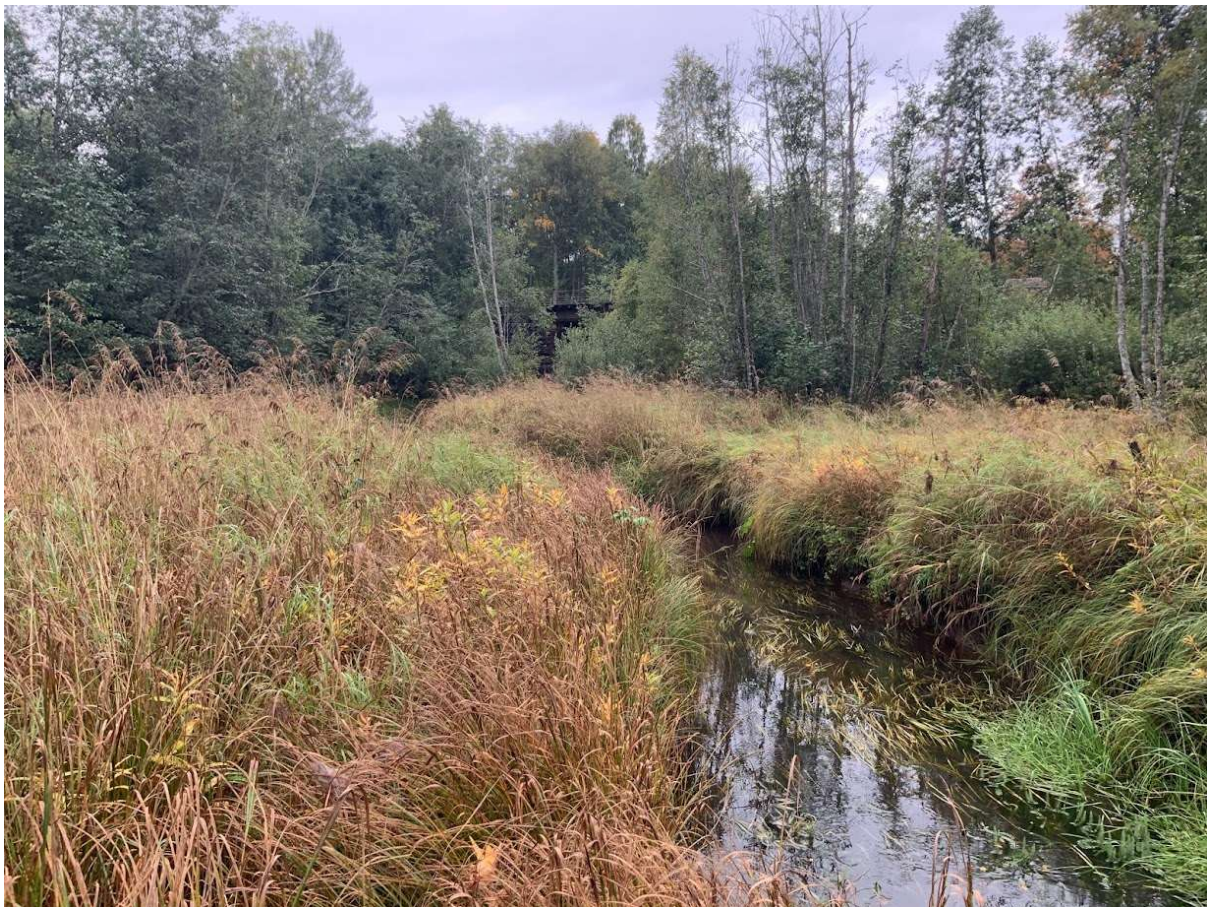
Figur 3. Fukteng langs Kveia.

Kveia og kantsonen langs denne ble vurdert som den viktigste naturverdien i tiltaksområdet. Kantsonen øst for Rv. 2 består mellom veien og jernbanen stort sett av en noe ubestemmelig blanding av en kalkrik våteng og en moderat kalkrik helofyttsump (Figur 3). Noe som trolig skyldes en historisk sett sterk menneskelig påvirkning i form av beite og hogst. Etter miljødirektorates instruks ville området blitt kartlagt som en Semi-naturlig våteng av moderat kvalitet, med en usikkerhetsbeskrivelse. Lenger fra bekkedraget glir denne over i T4-C-18 Høgstaudeskog. Skogen er relativt ung (ca 50 år), og inngår følgelig ikke som en naturtype etter Miljødirektoratets instruks. Det må påpekes at både våteng/sump og skogen er viktig som kantsone. Disse bidrar med viktige økosystem prosesser og funksjoner som å filtrere partikler ut av overvannet fra landbruksarealene rundt, rense vannet ved opptak av næringsstoffer, flomdemping, skaper skygge og skjul for bekken

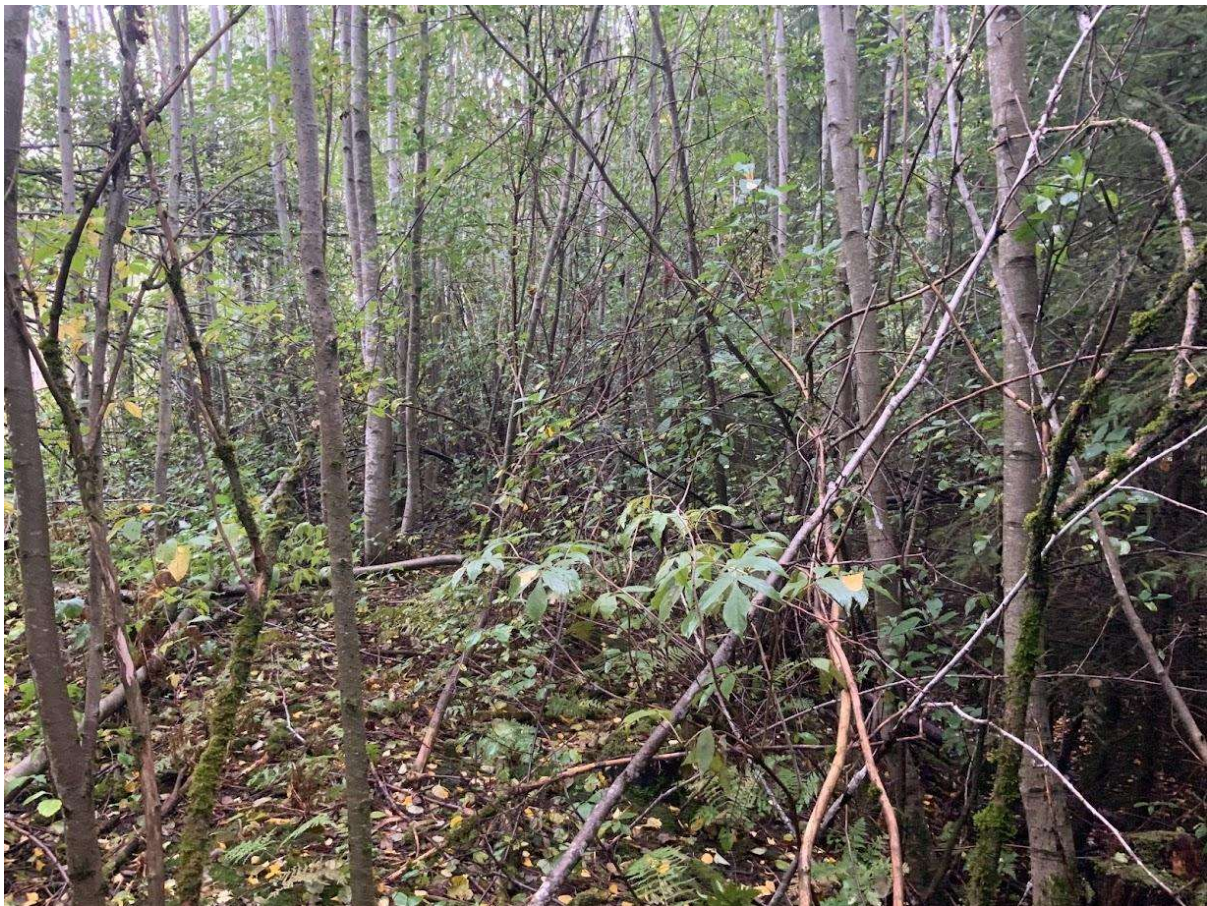
Figur 4. Typisk gjenvekstskog i området.

Området mellom Rv. 2 og jernbanen består stort sett av relativt ung løvtresuksesjon (Figur 4). Området er treløst på flybildet fra 1972 og har grodd igjen etter dette. Området nord for Kveia er på flybilder (for eksempel 2008) tydelig grøftet. Ut over tidligere nevnte effekt som kantsone har denne skogen liten økologisk verdi utover at den huser trivielle naturtyper og arter.

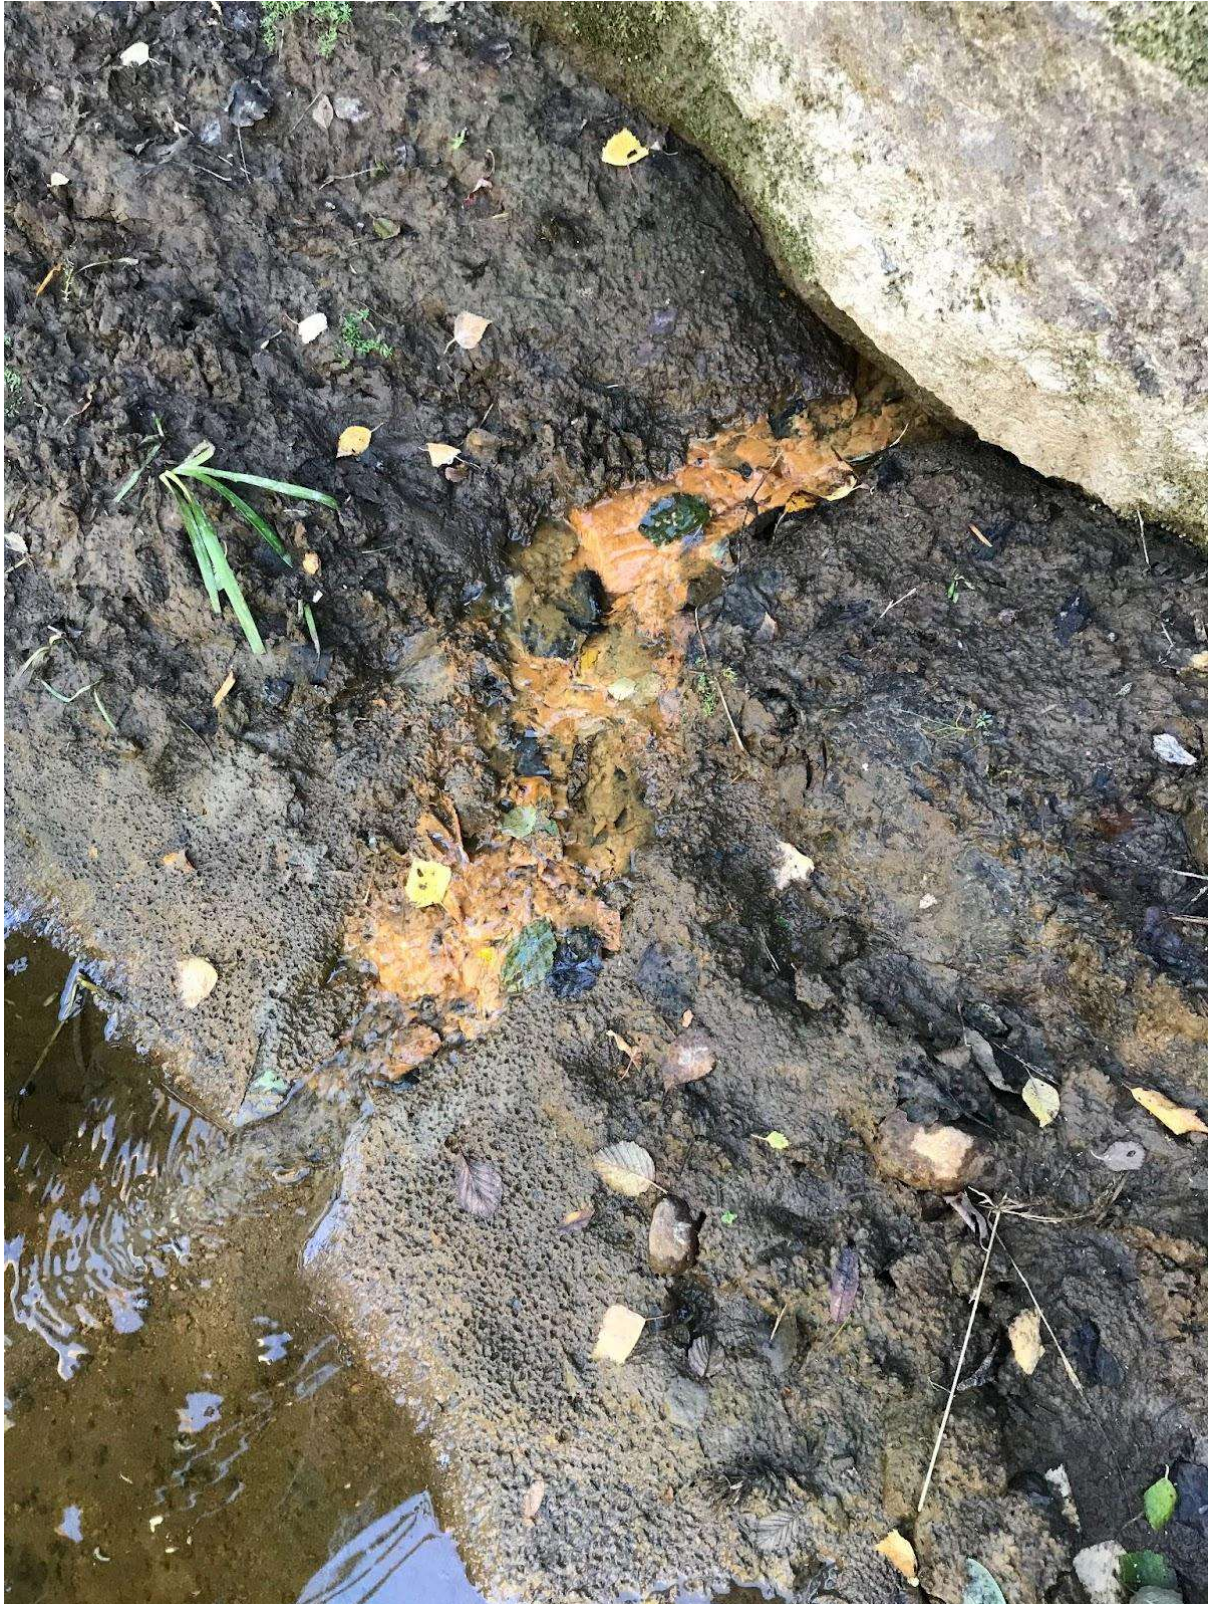
Figur 7. Mistenkelig utslipp under toglinjen. Bildet er fra befaringen 20.09.2022, tatt av Nora Colman

Kveia har utløp i Glomma, og er tilgjengelig for fiskevandring derfra. Ifølge Innlandet Fylkeskommune er strekningen som berøres av byggingen av ny Piksrud bru og forbedringen av Kveia bru (kulvert) registrert som naturtype «viktig bekkeedrag», med verdi «B-viktig» for biologisk mangfold, særlig delen fra Piksrud og nedstrøms. Planområdet ligger under marin grense, og ifølge NVE er de delene av planområdet som ligger nærmest Kveia direkte flomutsatt for 100-, 200- og 500-års flommen, men selve veibanen ser ikke ut til å være berørt. Det ble dokumentert mistenkelig utslipp under toglinjen

(oppstrøms dagens kulvert) som kunne indikere enten jernutfelling eller noe annet (Figur 7). Det ble ikke tatt prøver av dette.

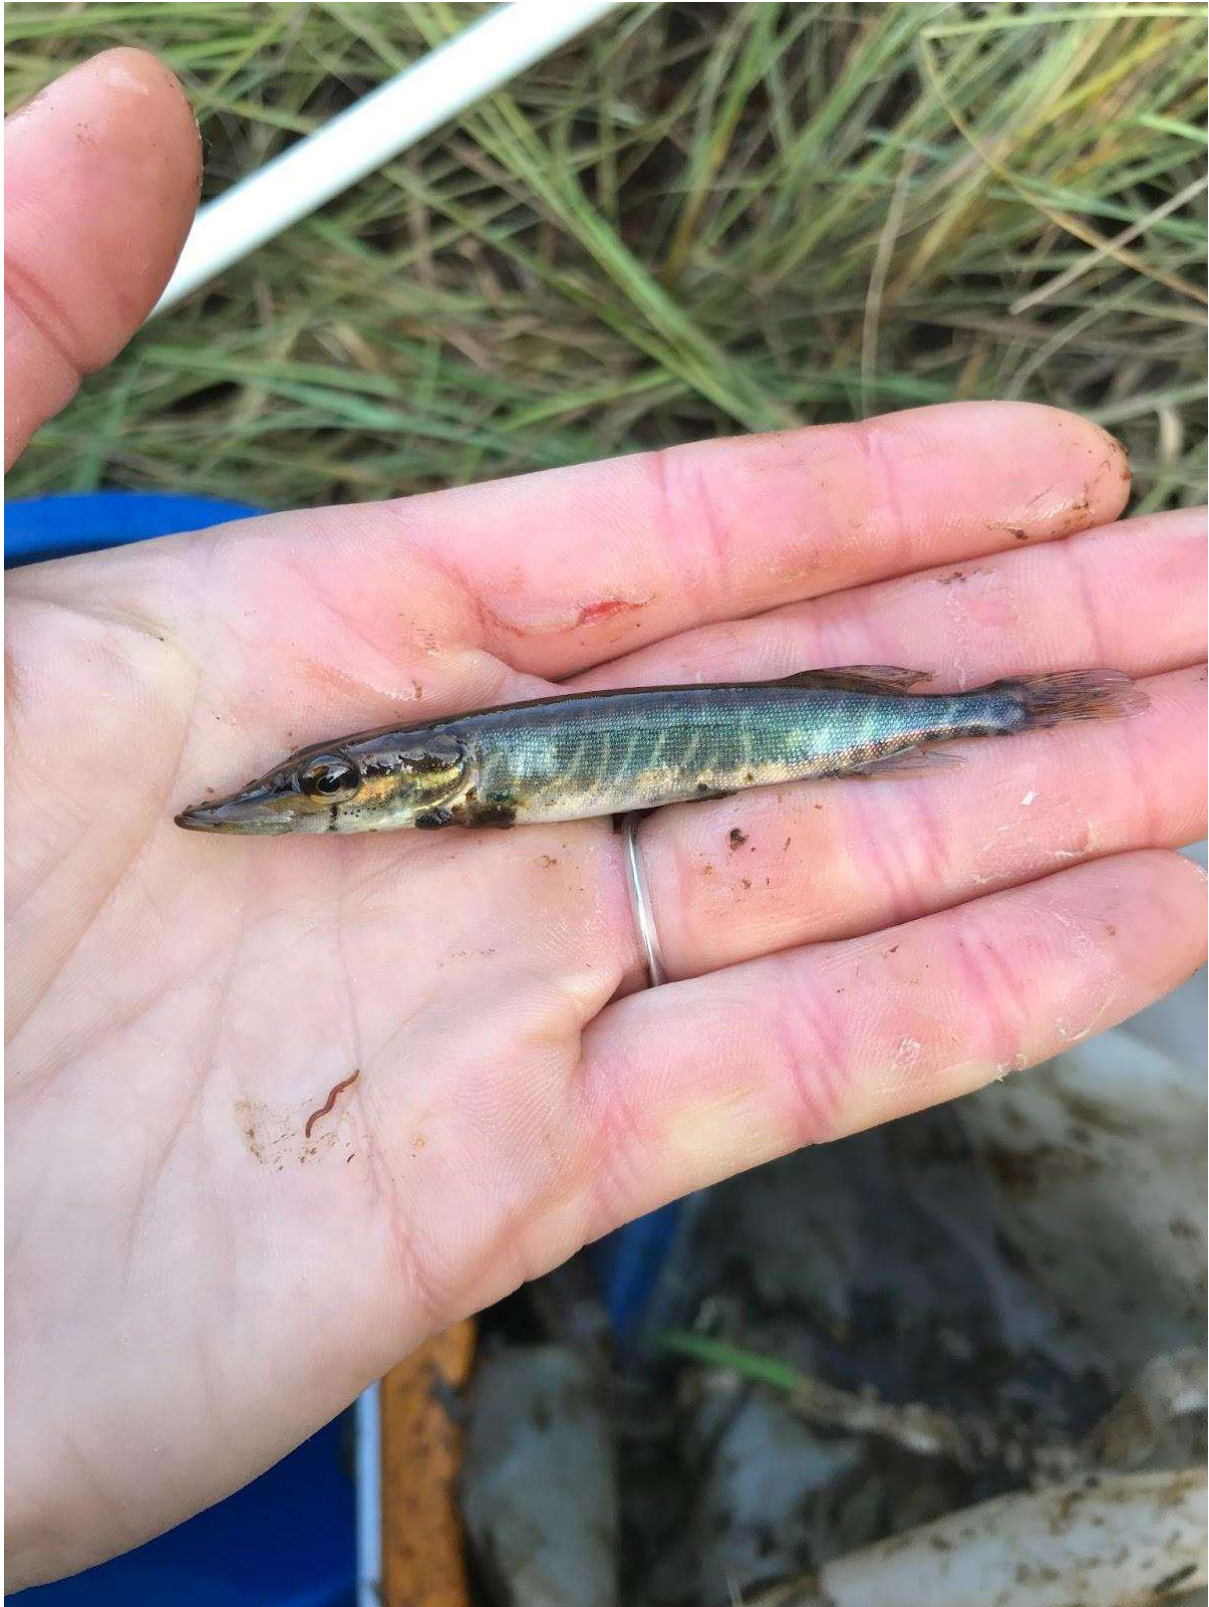
Figur 8. Gjedde yngel registrert under befaringen 20.09.2022 ved Stasjon 1, ca 150 m under Kveia bru (kulvert). Bildet er tatt av Mikkel Peder Bae.

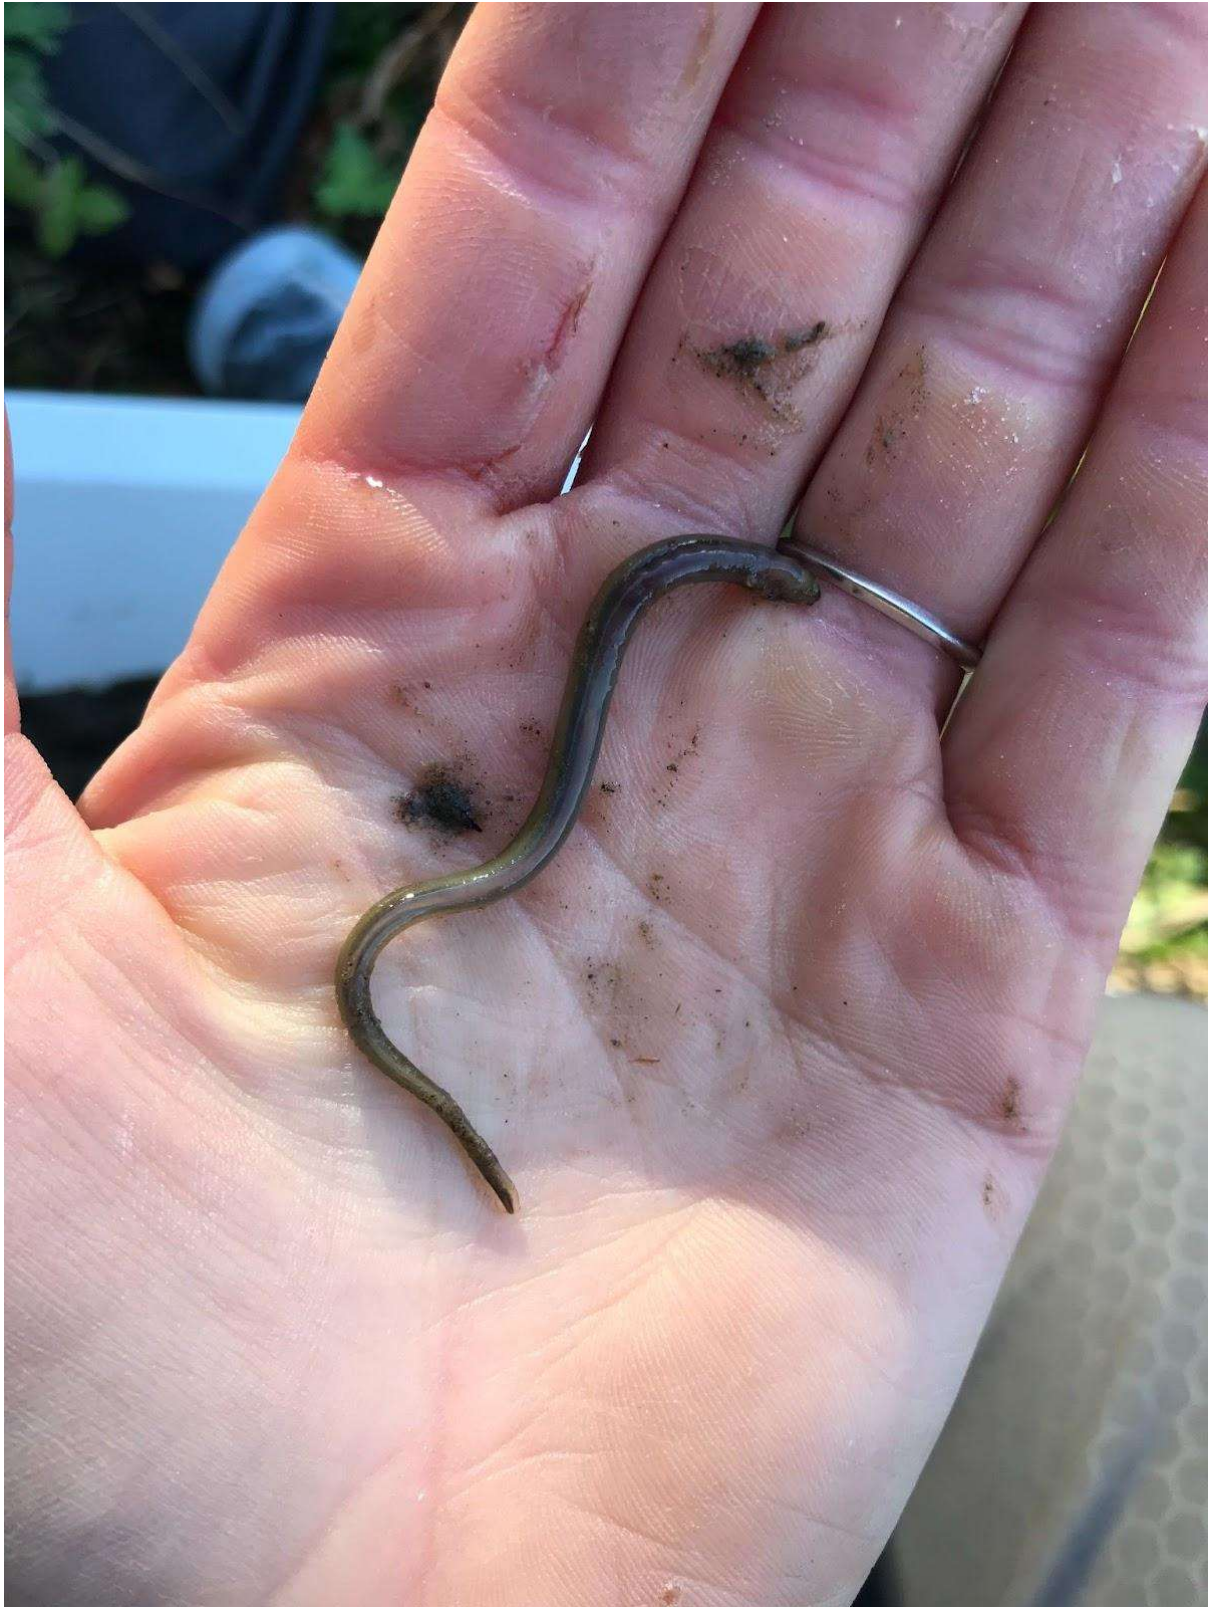
Figur 9. Elvniøye registrert under befaringen 20.09.2022 ved Stasjon 1, ca 150 m under Kveia bru (kulvert). Bildet er tatt av Mikkel Peder Bae.

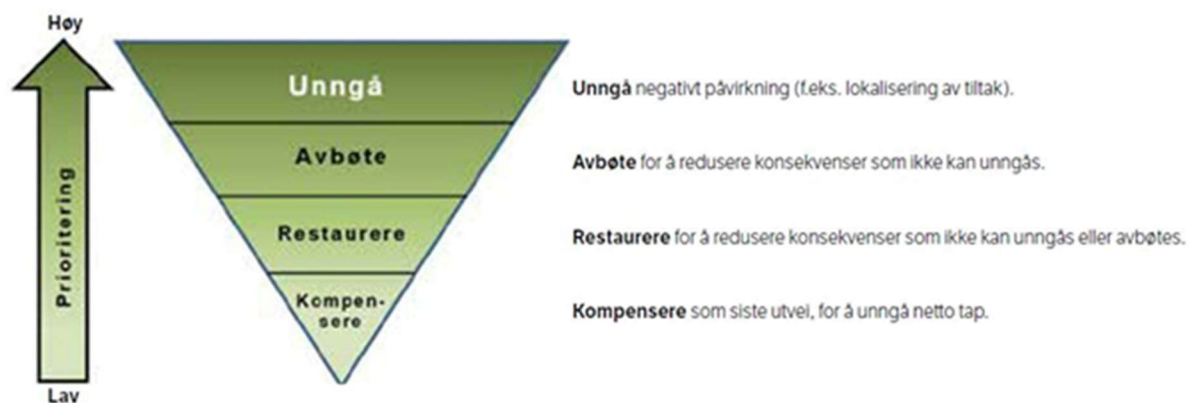
Figur 11: Tiltakshierarkiet. Hentet fra Håndbok v712 (Statens vegvesen 2018).

Nedenfor beskriver vi en rekke metoder for å avbøte og begrense mulige negative effekter på naturmangfoldet som følge av det planlagte tiltaket. Disse ivaretar innspillet fra Mattilsynet og Statsforvalteren når det gjelder fiskevelferd, massehåndtering, nedslamming og vandringsveier. Innspillet fra Mattilsynet som gjelder smittevern, anbefaler vi det følges opp med en som jobber mer direkte med smittevern i naturen. Negativ påvirkning på naturmiljø er delvis relatert til størrelsen på arealet som forringes, hvor lang tid anleggsarbeidet vil foregå, hvor lenge viktige funksjonsområder blir forstyrret, f.eks. om vandringsveier (både på land i elva) forblir funksjonelle, samt graden av partikkeltransport og relatert forringelse av vannkvalitet og bunnsubstrat. Tiltakshierarkiet hentet fra Håndbok V712 (Statens vegvesen 2018, Fig. 11) illustrerer tankegangen bak en trinnvis tilnærming til dette.
