# FELLESPROSJEKTET ARNA – STANGHELLE, FORBEREDENDE ARBEIDER

## FAGRAPPOR NATURMANGFOLD VURDERING PÅVIRKNING REGULERINGSPLAN

01A	Andre revisjon	14.11.2023	MEHG	KSHK	EISI
00A	Første revisjon	11.10.2023	MEHG	KSHK	EISI
Rev.	Revisjonen gjelder	Dato	Utarb. av	Kontr. av	Godkj. av
<b>Tittel:</b> <b>Fagrapport naturmangfold vurdering                  påvirkning reguleringsplan</b>		Ant. sider	Fritekst 1d		
		<b>33</b>	Fritekst 2d		
			Fritekst 3d		
			Produzent		
		Prod. dok. nr.	COWI		
		Erstatning for			
Erstattet av					
<b>Prosjekt: Fellesprosjektet Arna – Stanghelle,                  forberedende arbeider                  Parsell: 01</b>		Dokument nr. <b>FAS-01-A-00103</b>			Rev. <b>01A</b>

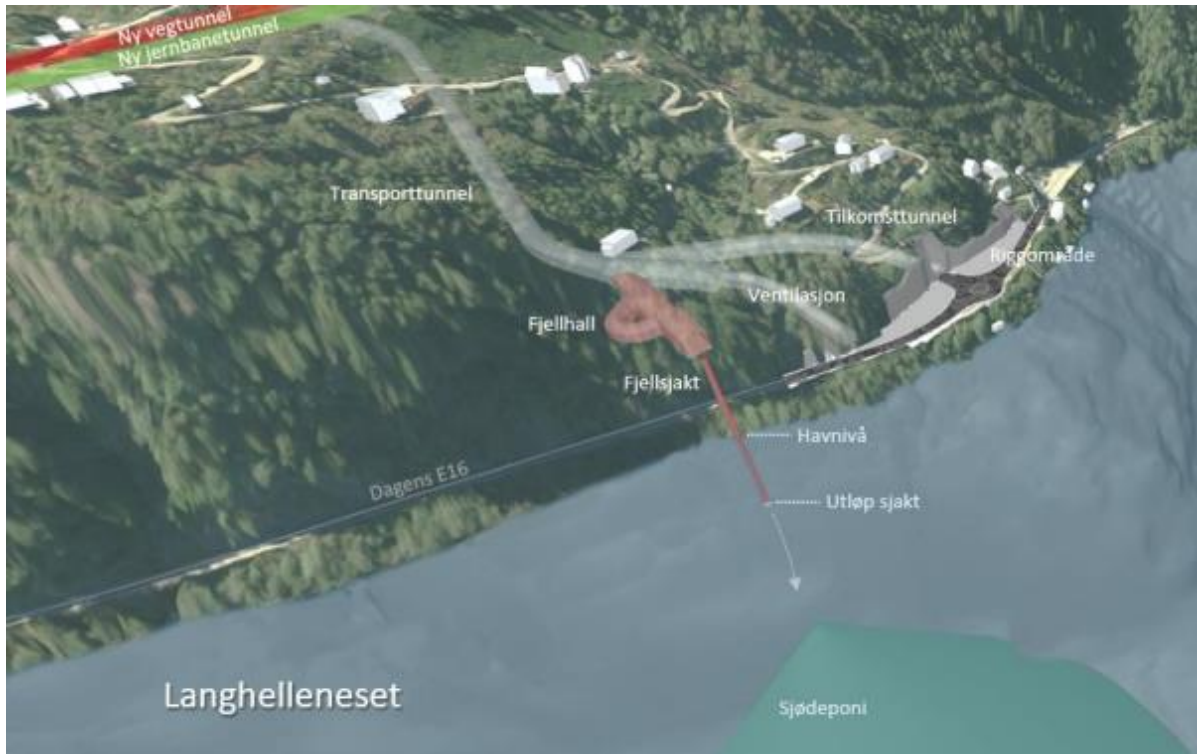
*Figur 3-2: Illustrasjonen viser løsning med skråstilt fjellsjakt for nedføring av stein til sjødeponi ved Langhelleneset. (Kilde: FAS)*

Behovet for å regulere har bakgrunn i ny løsning for nedføring av stein til sjødeponi. Skråstilte fjellsjakter erstatter løsningen med nedføring av stein fra midlertidige, flytende kaianlegg. Lokaliteten for sjødeponi er uendra, men tipping og nedføring av massene blir flyttet inn i fjell. Plassering av transporttunnel for tipping av masser er justert under bakken, i endring av plan (Figur 3-2). Se reguleringsplan i Figur 6-6.

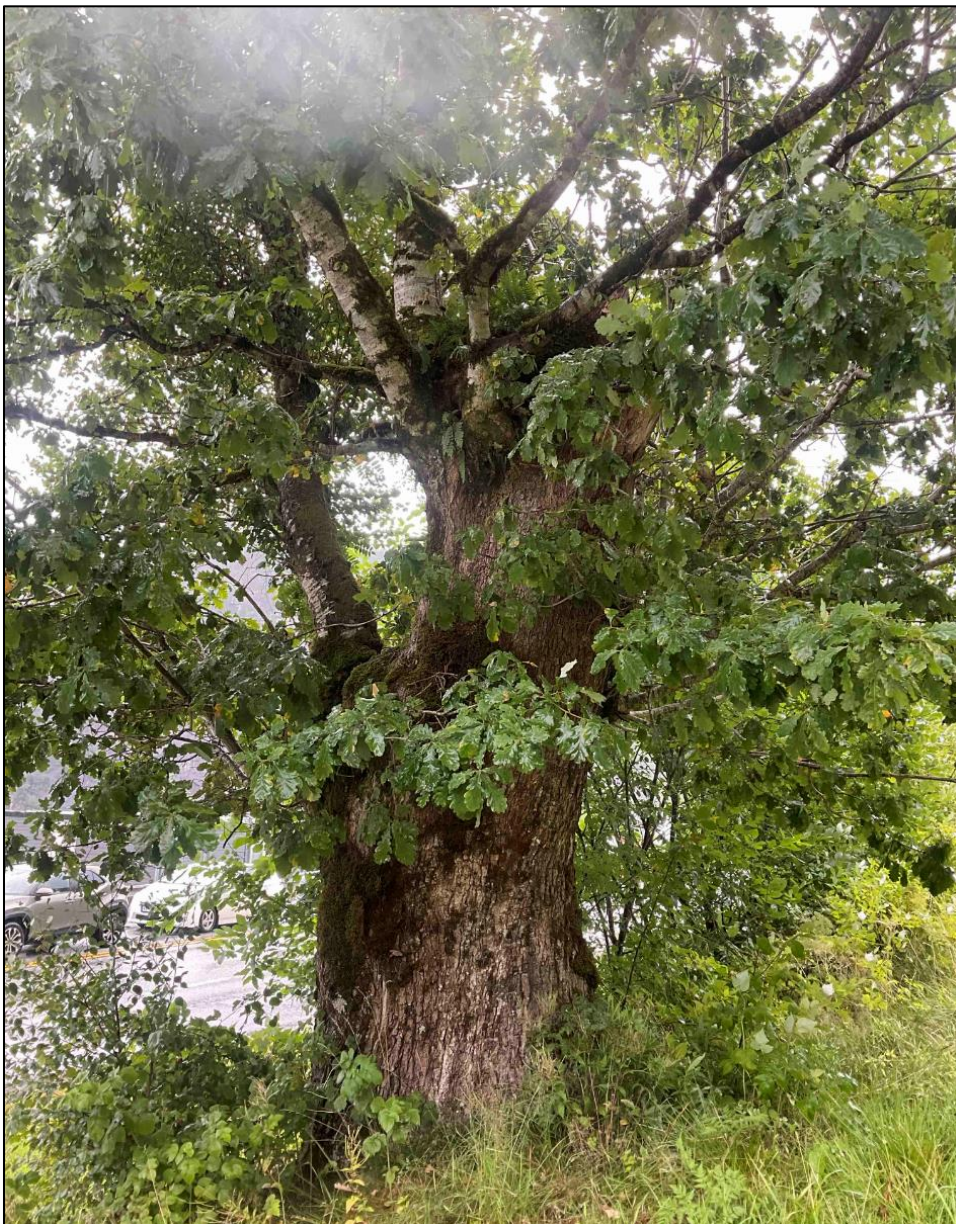
Figur 6-2. Delområde N1 med utvalgt naturtype hule eiker.

Delområdet ligger i et område som vil bli regulert til LNFR-areal (landbruks-, natur-, friluft- og reindriftsområder), ved siden av en gårdsvei (med sideareal) som vil bli regulert til midlertidig bygge- og anleggsområde. I det midlertidige bygge- og anleggsområdet kan tunge anleggskjøretøy og annen anleggsaktivitet knyttet til skredsikringstiltak gi nærføring til eiketreet, noe som kan føre til skade på rotsonen. Dette kan gi permanent påvirkning. Rotsonen er ofte 2 til 3 ganger større enn trekronen. Delområdet vurderes som **noe forringet**.

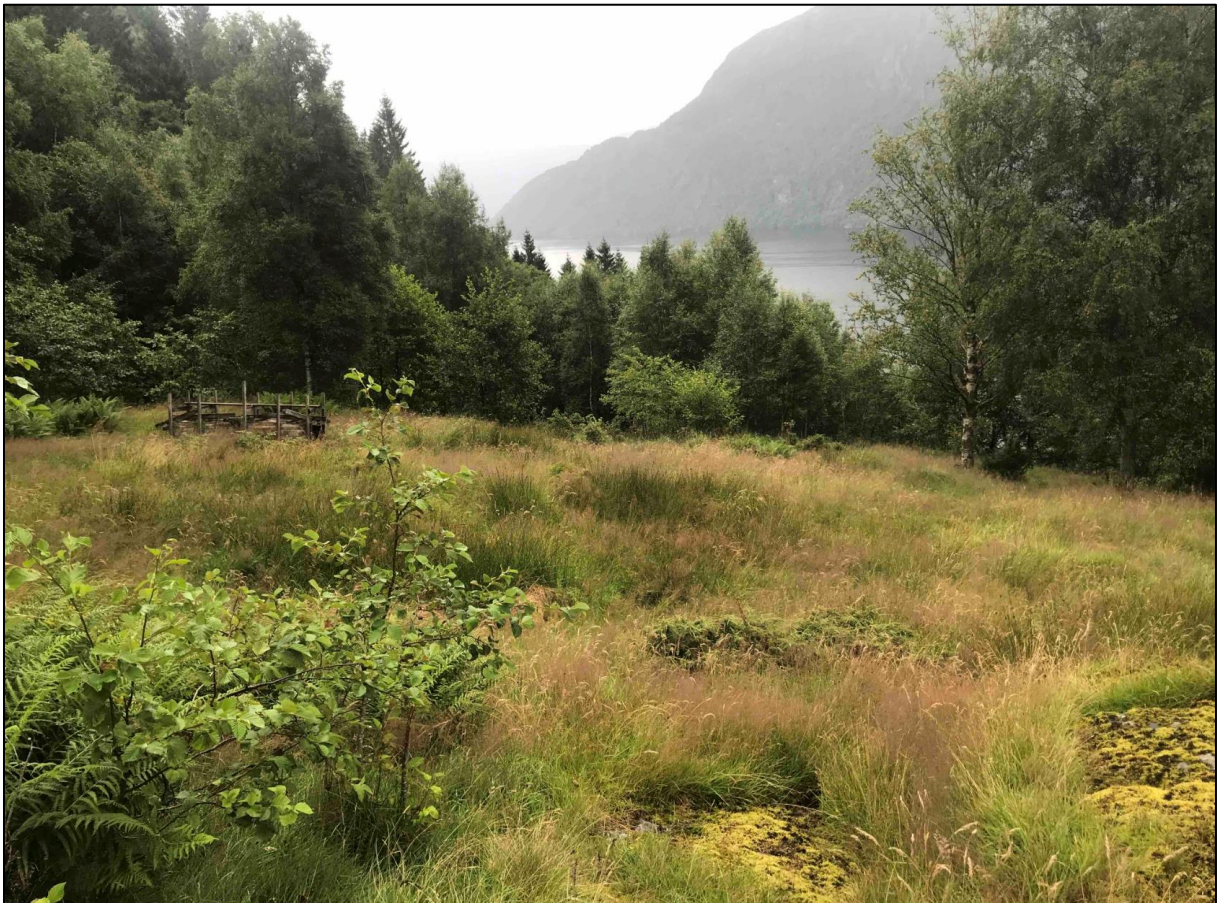
Figur 6-4. Delområde N3 med semi-naturlig eng i gjengroing.

Hele området vil få arealbeslag fra midlertidig bygge- og anleggsområde i forbindelse med skredsikringstiltak, og naturtypen vil bli ødelagt. Delområdet vurderes som **sterkt forringet**.

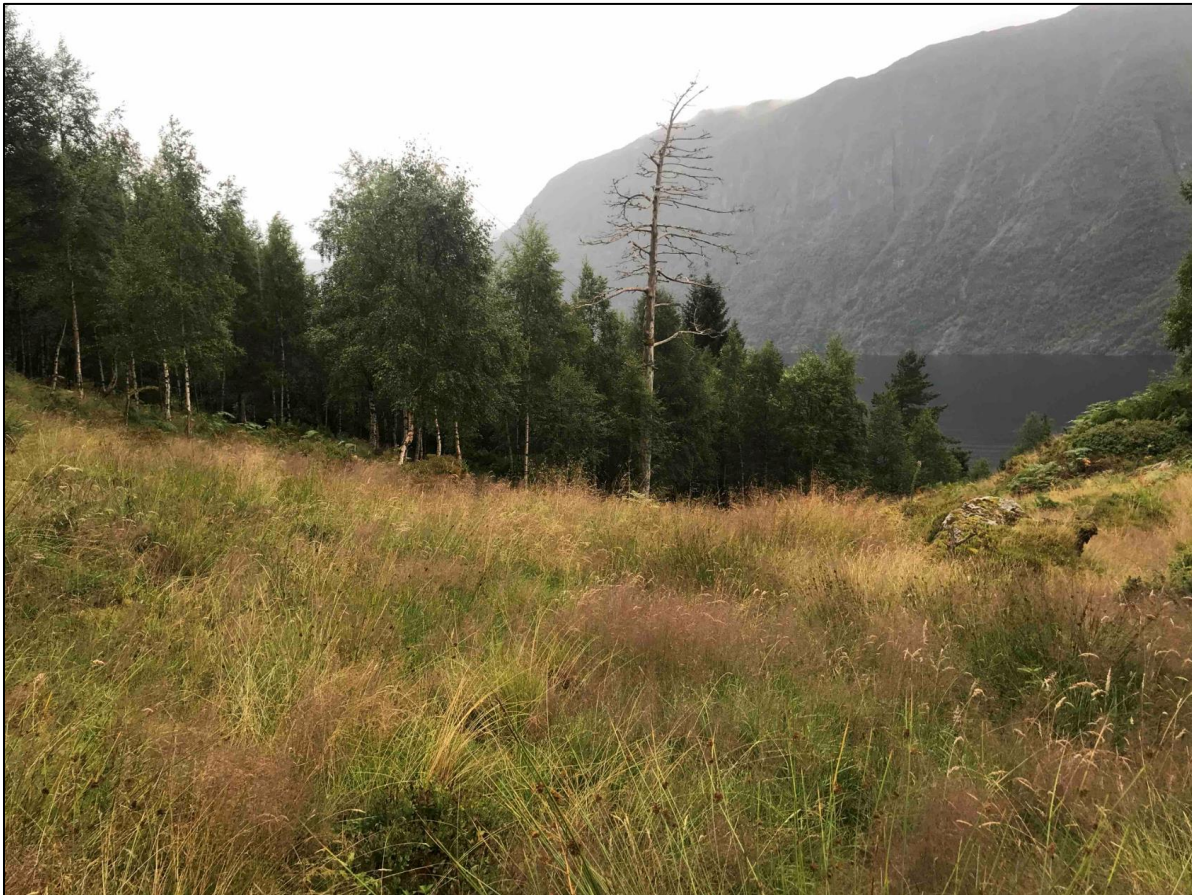
Figur 6-5. Delområde N4 med semi-naturlig eng i gjengroing.

Det vil ikke bli gjennomført tiltak på bakkenivå i dette området, og delområdet vil ikke bli påvirket.

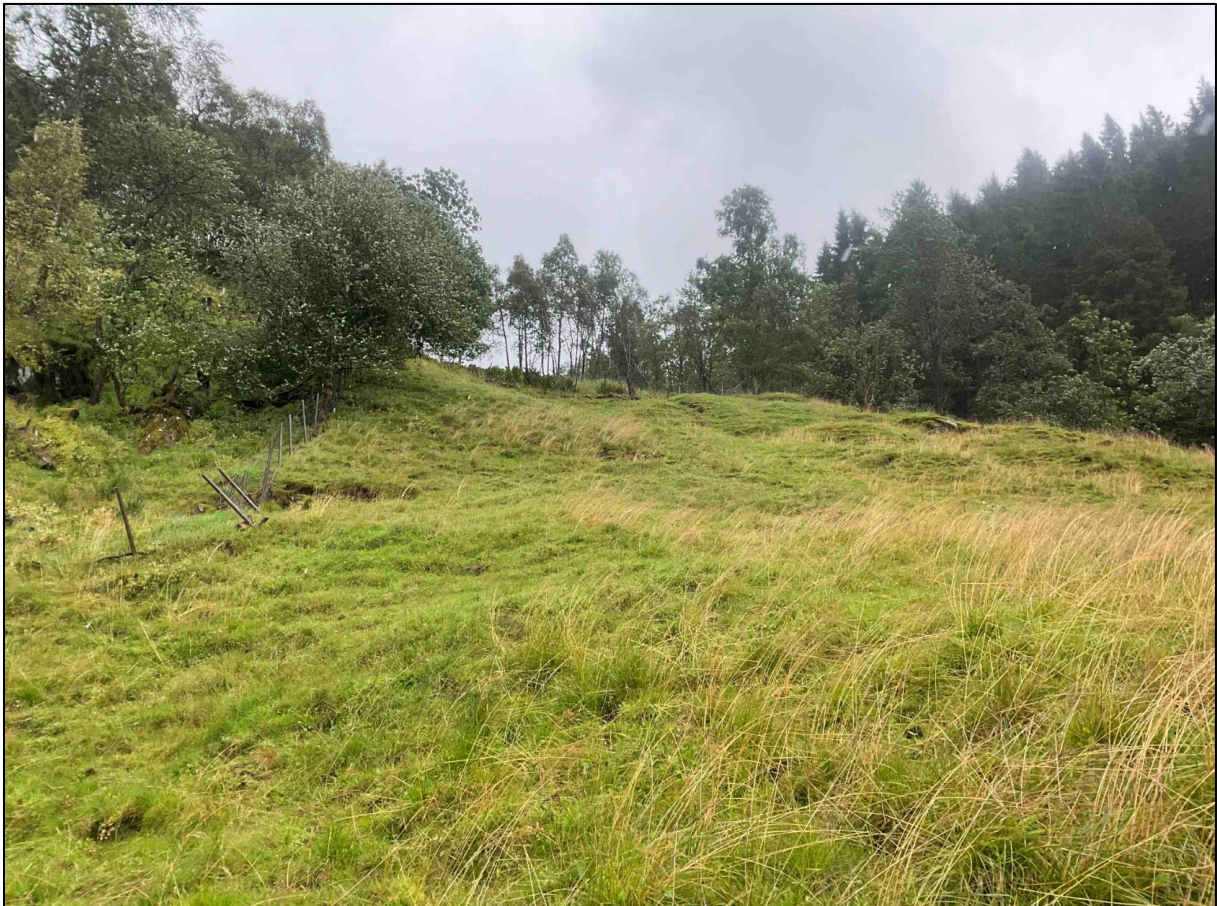
Figur 6-7. Delområde N5 med naturbeitemark.

Det vil ikke bli gjennomført tiltak på bakkenivå i dette området, da reguleringsendringene gjelder justering av transporttunnel under bakken. Delområdet vil ikke bli påvirket.

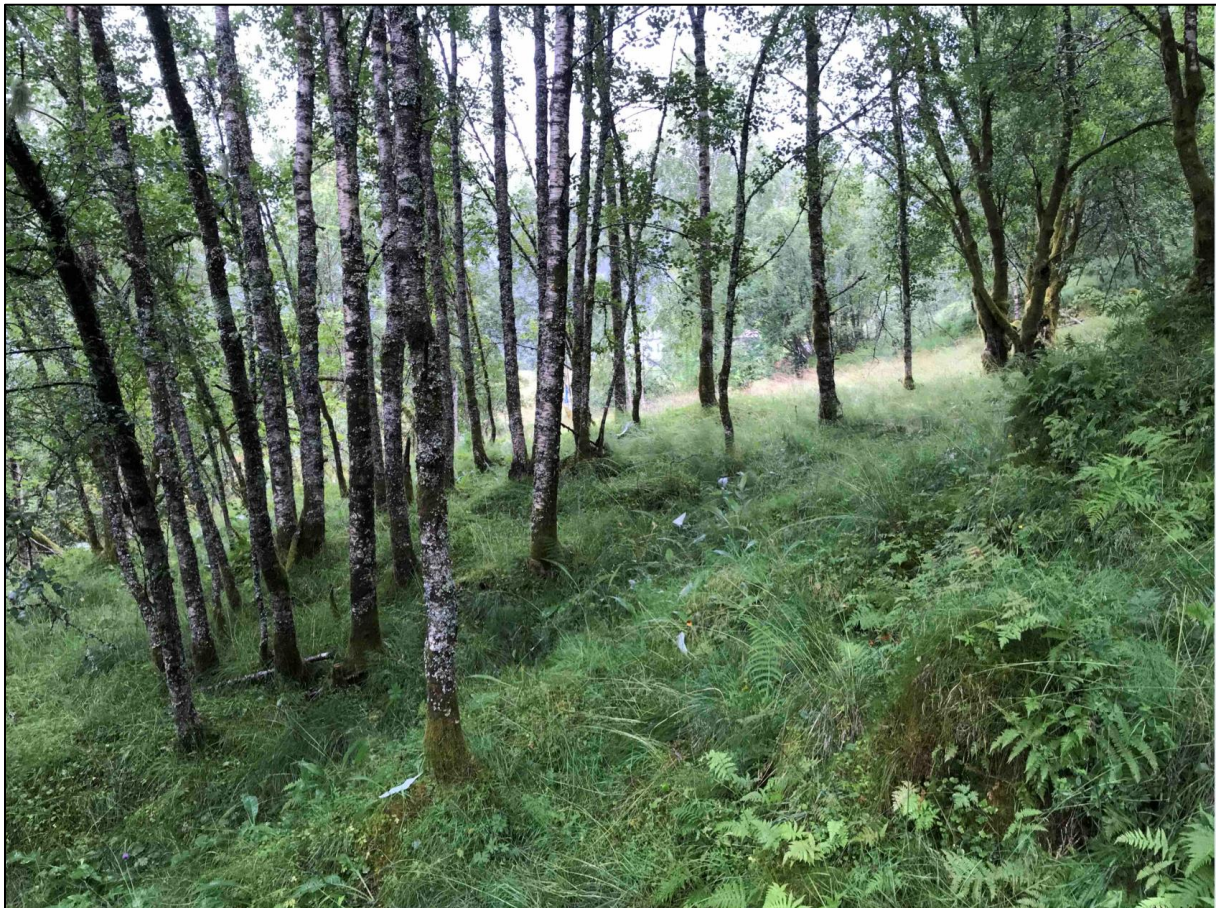
Figur 6-9. Delområde N7 med hagemark.

Det vil ikke bli gjennomført tiltak på bakkenivå i dette området, da reguleringsendringene gjelder justering av transporttunnel under bakken. Delområdet vil ikke bli påvirket.

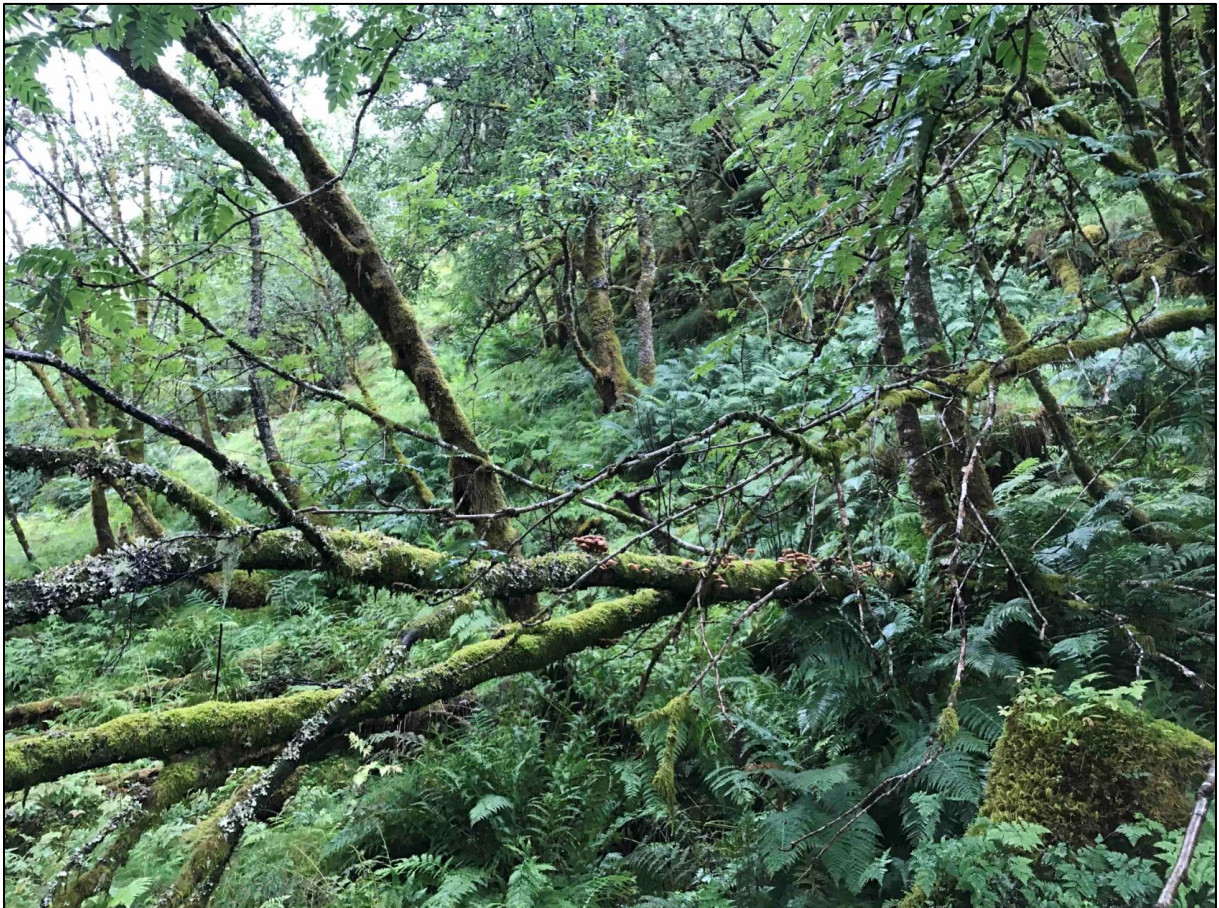
Figur 6-10. Delområde N8 med gammel lågurtselje-rogneskog.

Det vil ikke bli gjennomført tiltak på bakkenivå i dette området, da reguleringsendringene gjelder justering av transporttunnel under bakken. Tunneler har innlekkasjekrav som skal hindre drenering. Delområdet vil ikke bli påvirket.

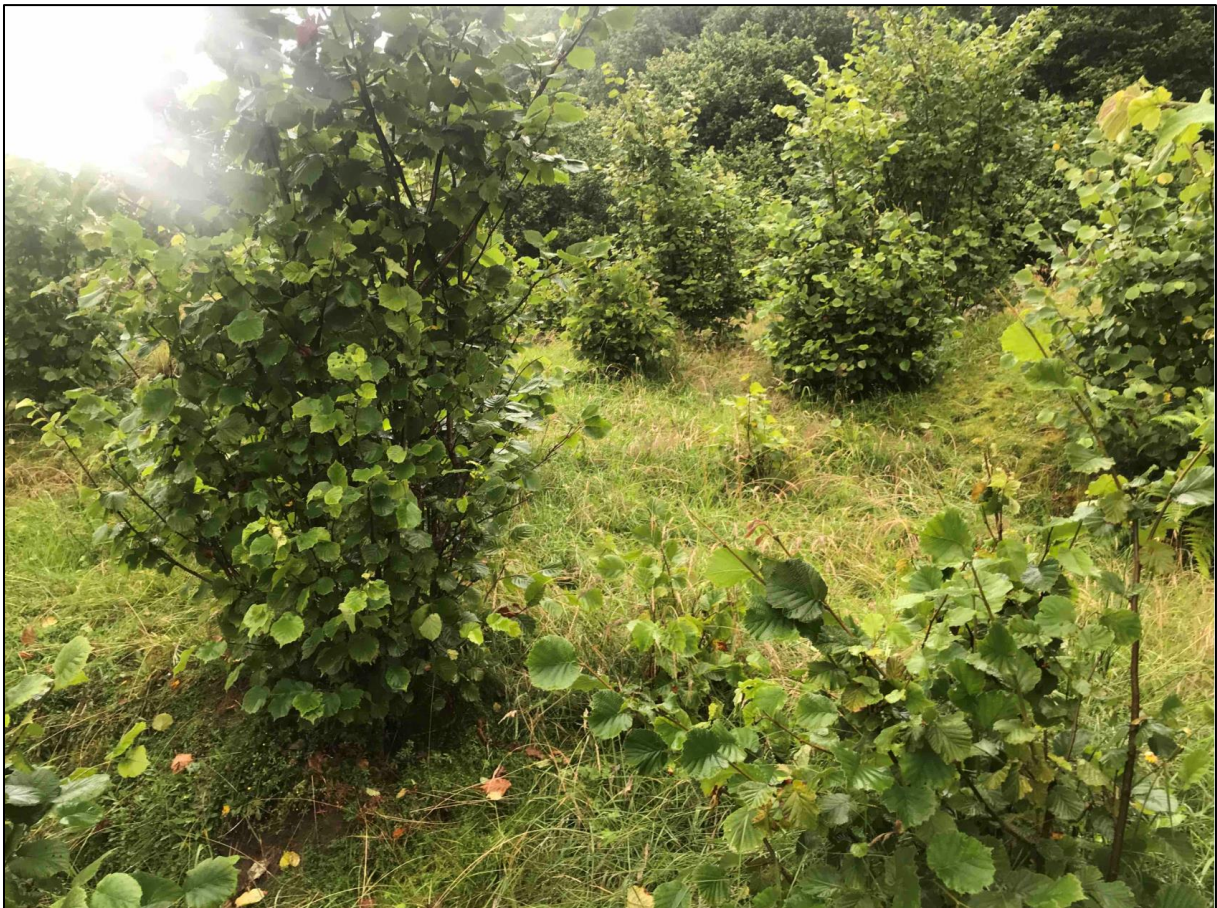
Figur 6-12. Delområde N9 med semi-naturlig eng i gjengroing.

Det vil ikke bli gjennomført tiltak i området, og delområdet vil ikke bli påvirket.

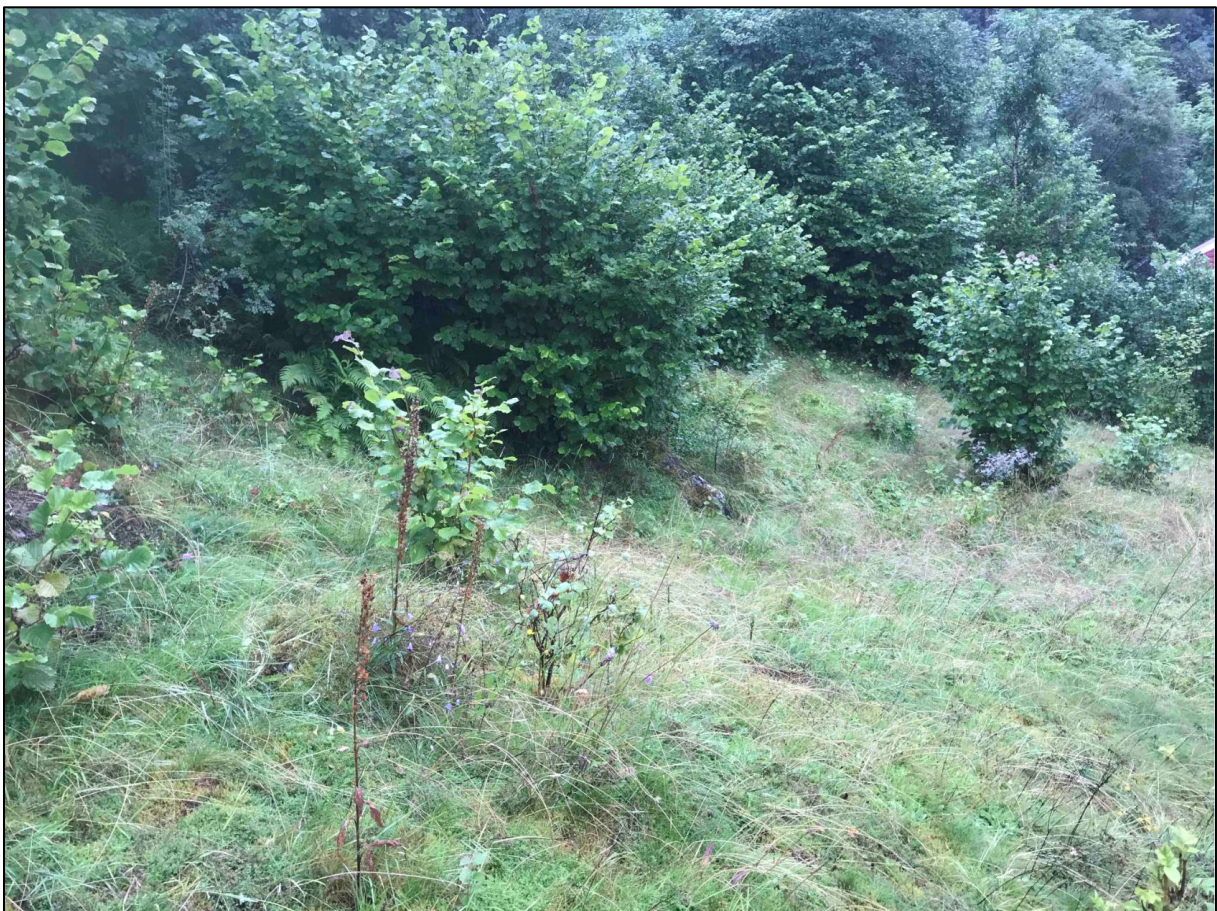
Figur 6-13. Delområde N10 med semi-naturlig eng i gjengroing.

Det vil ikke bli gjennomført tiltak i området, og delområdet vil ikke bli påvirket.

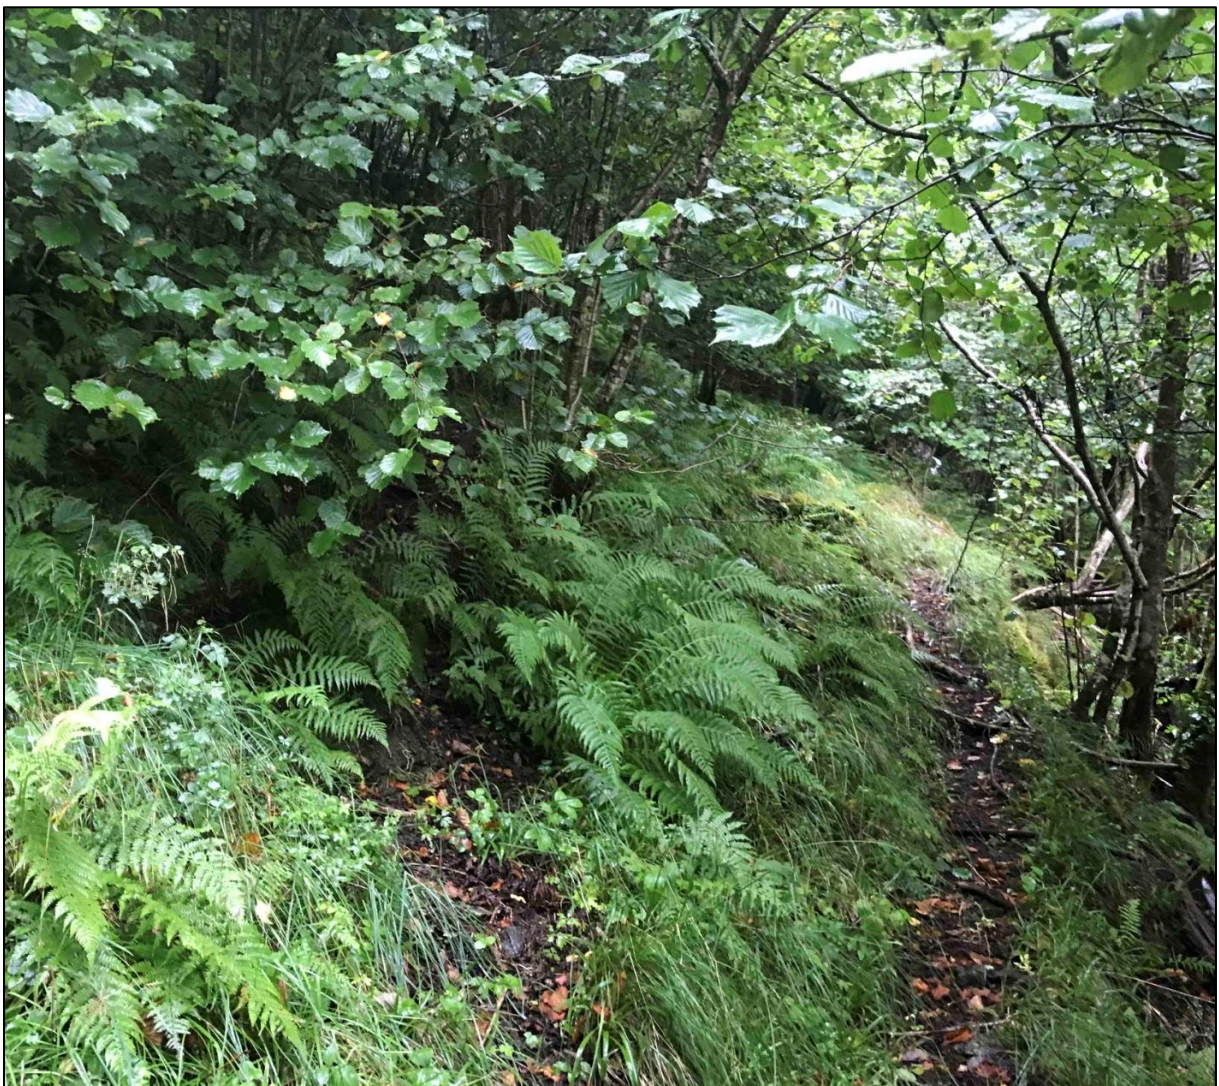
Figur 6-14. Delområde N11 med frisk lågurtedelløvskog.

Over 50 % av delområdet vil få midlertidige arealbeslag med lang restaureringstid. Delområdet vurderes som **sterkt forringet**.

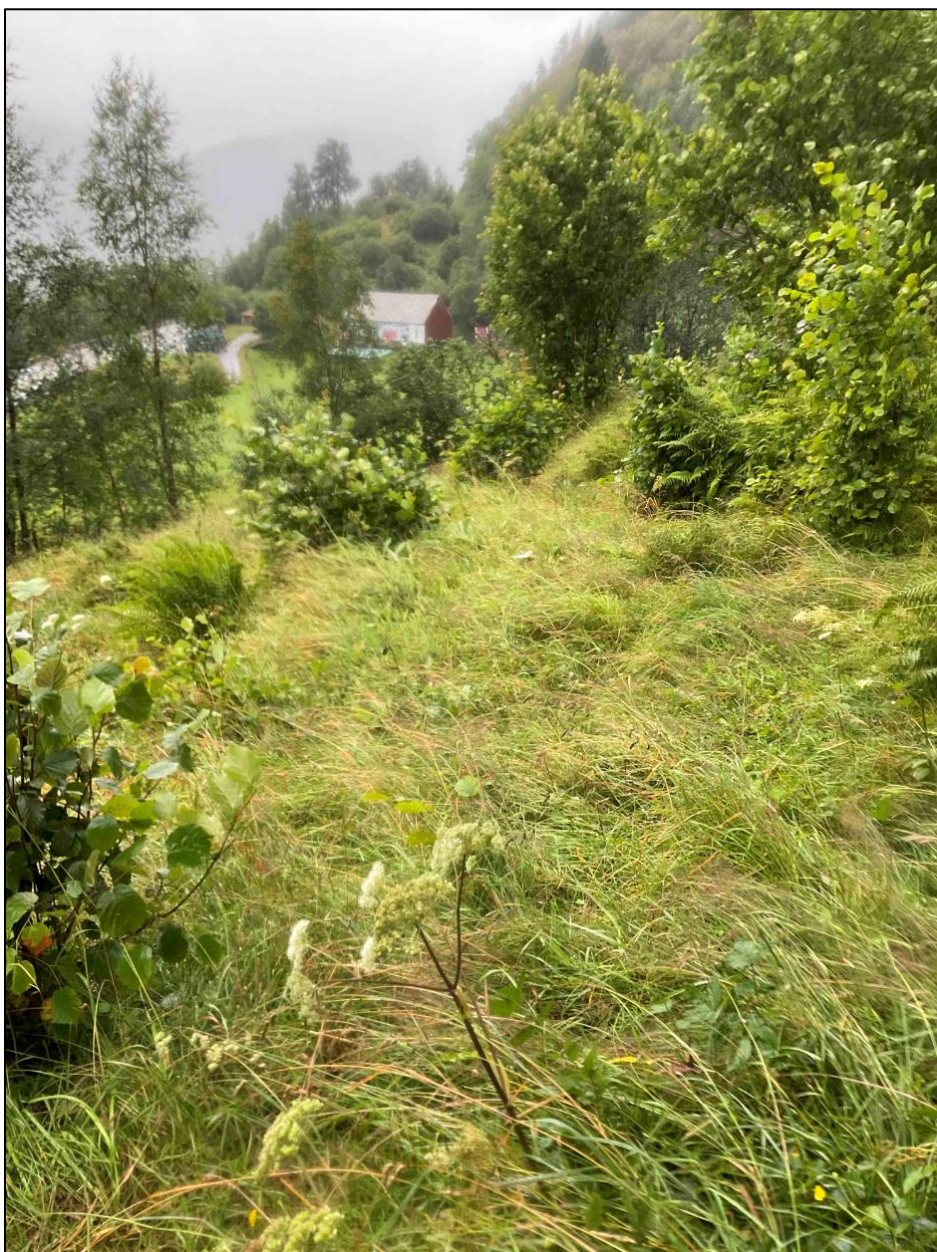
Figur 6-15. Delområde N12 med naturbeitemark i gjengroing.

Hele delområdet vil få midlertidig arealbeslag med lang restaureringstid. Delområdet vurderes som **sterkt forringet**.

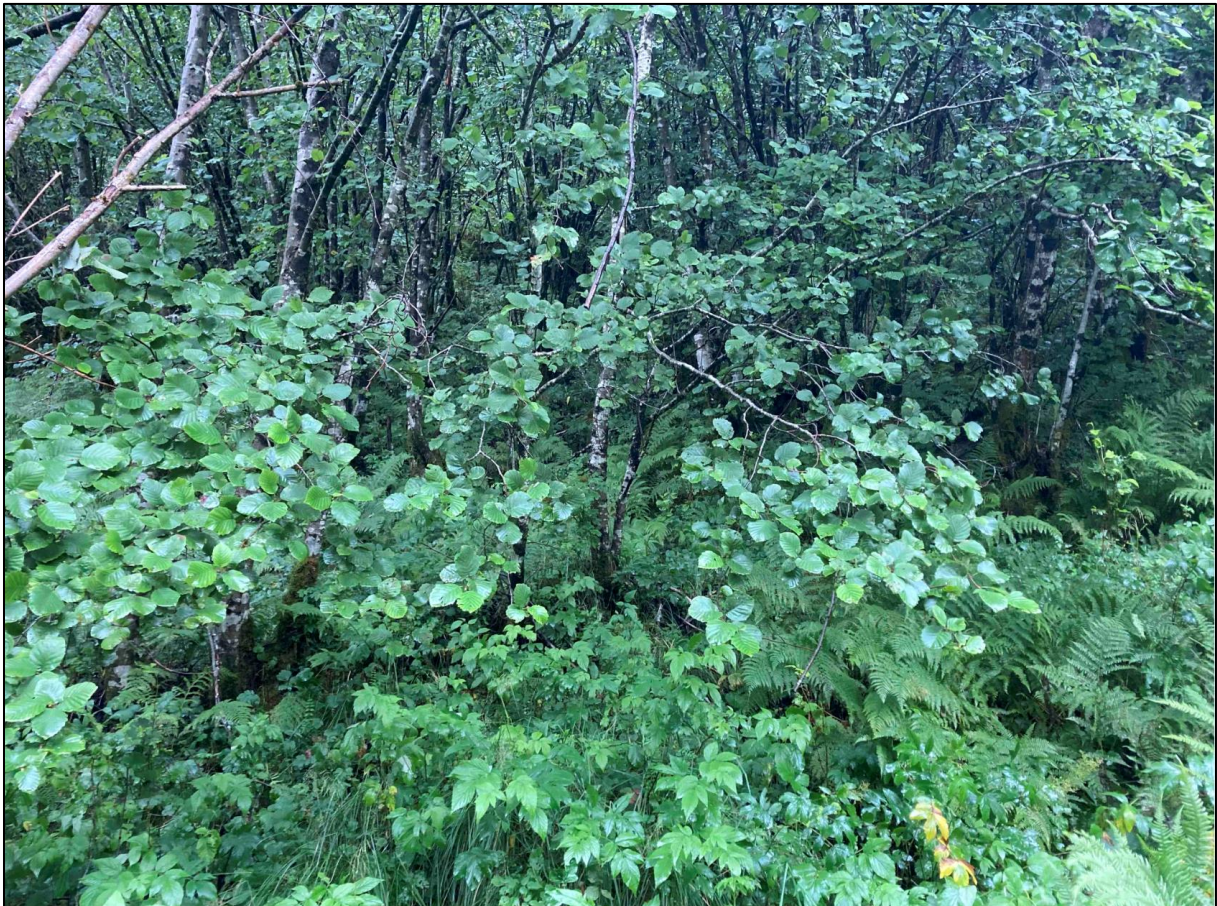
Figur 6-16. Delområde N13 med høgstaude-edelløvsog.

Under 20 % av delområdet vil få midlertidige arealbeslag med lang restaureringstid. Delområdet vurderes som **noe forringet**.
