E6 Fossheim - Namsskogan S.
Geoteknisk rapport til reguleringsplan

B12159-GEOT-R02

Geoteknisk rapport til reguleringsplan

Statens vegvesen Utbyggingsområde midt planlegger ny E6 mellom Brekkvasselv og Namsskogan i Namsskogan kommune. Denne rapporten omhandler delstrekningen Fossheim – Namsskogan S. Total lengde ny veg på delstrekningen er ca. 6000 m.

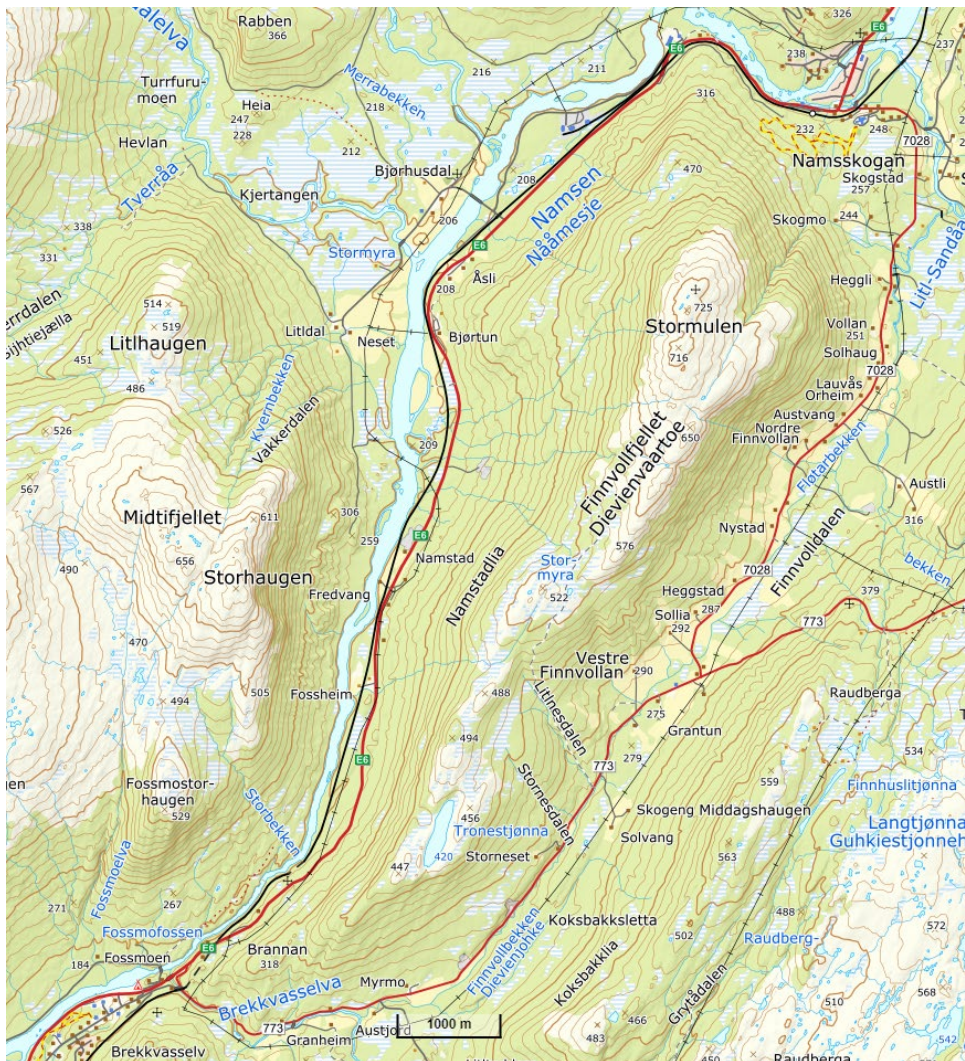
Figur 1: Oversiktskart med dagens E6 på strekningen Brekkvasselv – Namsskogan.

Figur 1 viser oversiktskart over prosjektet. Vegstrekningen reguleres som tofelts veg uten midtdeler, vegklasse H3, med vegbredde 9,0 m og fartsgrense 90 km/t. Vegklassen er tilpasset standard for nasjonale hovedveger med ÅDT inntil 4000. Dagens ÅDT er ca. 1700.

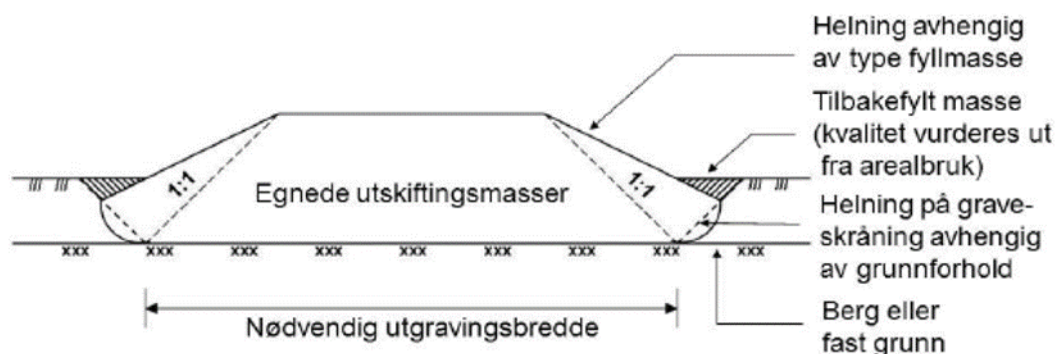
Figur 3: Geometri av masseutskifting ned til fast grunn (Hb V221) [11]

Humusholdige masser må fjernes med en bredde ut til hvor ei linje med helning 1:1 fra vegskulder treffer trauret, se figur 3. Dersom det er telefarlige løsmasser i trauret må disse massene skiftes ut til frostfri dybde.

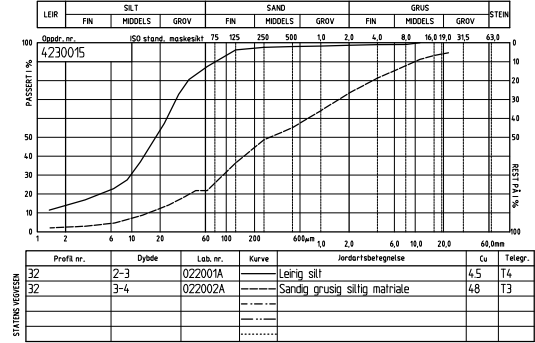
Profil 7740
1 : 200

Profil nr.	Dybde	Lab. nr.	Kurve	Jordart/betegnelse	Cu	Teleg.
32	2-3	022001A	1	Leirig silt	4.5	T4
32	3-4	022002A	2	Sandig grusig siltig materiale	4.8	T3
