### Notat B12159-SKED-N02

Oppdrag:	E6 Brekkvasselv – Namsskogan S, skredfarevurdering			
Oppdragsgiver:	Statens vegvesen, E6 Brekkvasselv - Namsskogan	Dato:	10.11.2023	
Planfase:	Reguleringsplan	Geot. kategori:	Oppdragsnr: B12159	
Kommune:	Namsskogan	Vegnr: E6	Dokumentnr.: SKRED-N02	
UTM 33 ref:	N7194774 Ø408274	EUREF 89	S104D1 Km 4,4-10,52	Ant. vedlegg: 2
Utarbeidet av:	Vegard Utstøl Jakobsen	Sign.:		
Kontrollert av: (Intern)	Anders Aal	Sign.:

## E6 Brekkvasselv – Namsskogan S Skredfarevurdering av delstrekningen E6 Fossheim - Namsskogan

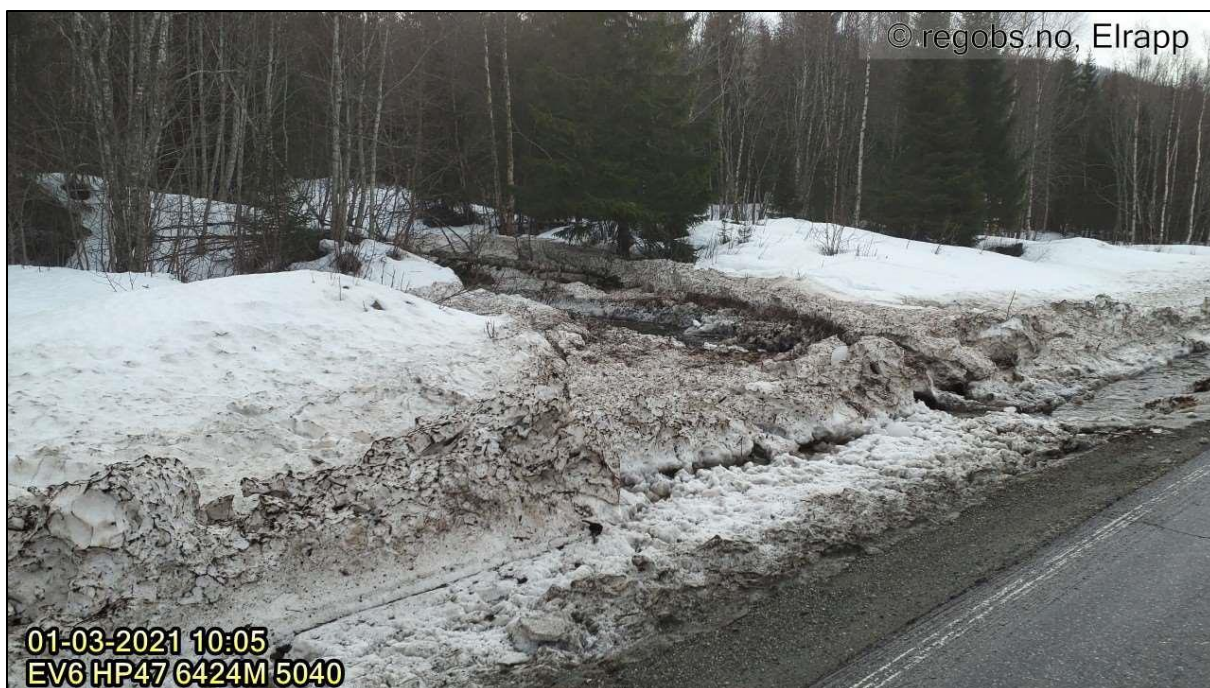
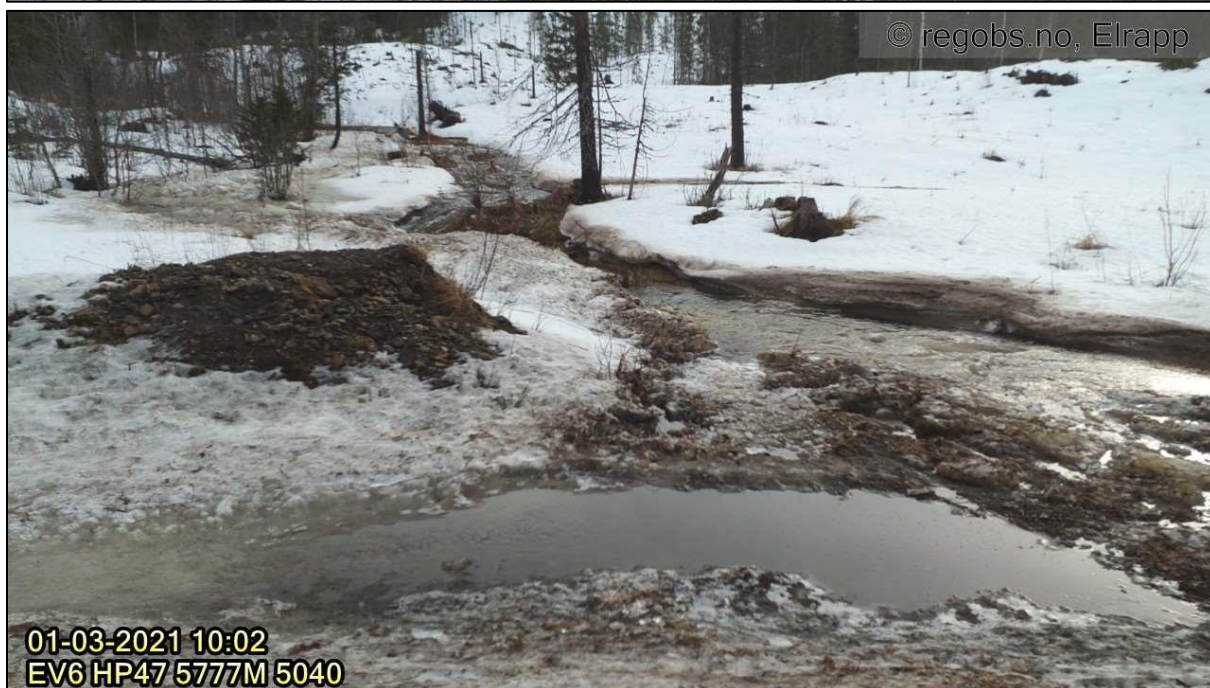
Figur 2: Bilder av tidligere hendelser på sørpeskredhendelser på veg. Bildene er tatt 3 dager etter registrerte skredhendelser. Topp: sørpeskred ved m6400-6550 langs bekkeløp, skredmassene havnet i grøft og vegbane. Bunn: Sørpeskred ved 5700-5800 langs bekkeløp, skredmassene havnet i grøft, men førte til overvann på veg.

Dato	Skredtype	Plassering	Kommentar
28.02.2013	Sørpeskred	S104D1 m6430-6450	Skred på veg, medførte stenging av del av vegbane. Trolig begrenset drenering og overvann, mye regn.
28.02.2013	Sørpeskred	S104D1 m6530-6550	Skred på veg, medførte stenging av del av vegbane, Trolig begrenset drenering og overvann, mye regn
25.02.2021	Sørpeskred	<a href="#">S104D1 m6530-6550</a>	Skred på veg, medførte stenging. Trolig begrenset drenering og overvann (Figur 2)
25.02.2021	Sørpeskred	<a href="#">S104D1 m5700-5800</a>	Sørpeskred i grøft, store mengder vann (Figur 2)

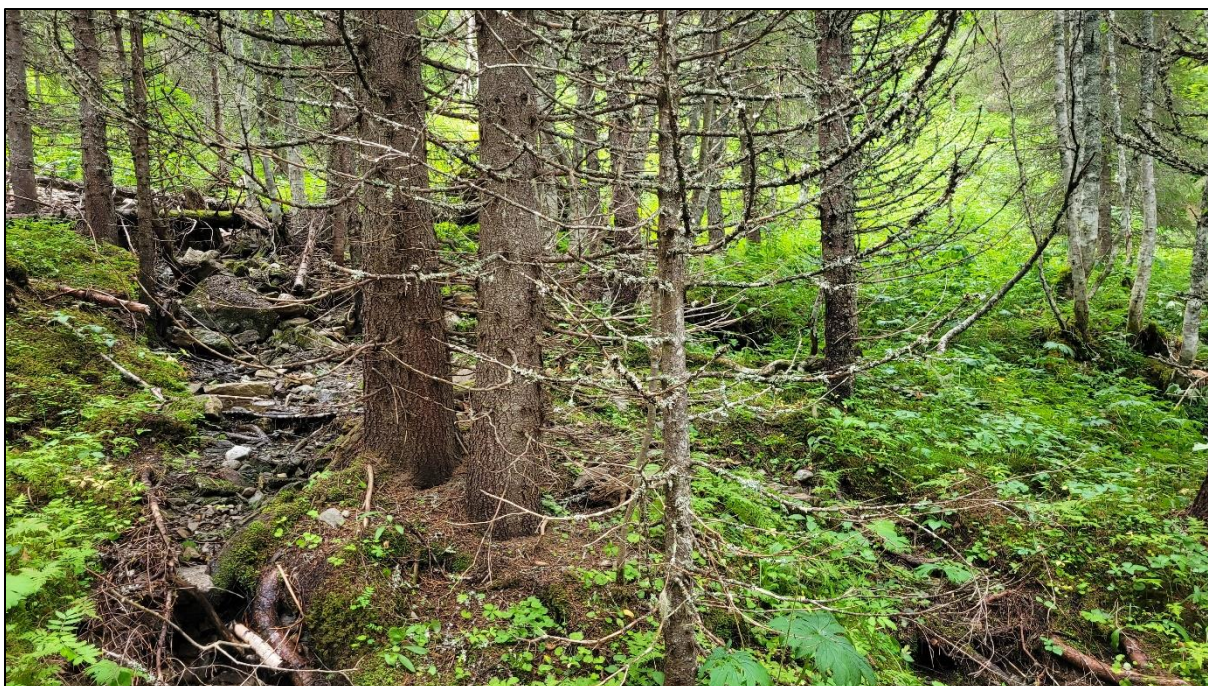
**Figur 3: Flomskredavsetning i sideterreng langs bekkeløp, pr. 8 750 ca. 200m oppstrøms planlagt veg.**

Planlagt veg ligger innenfor aktsomhetsområdet for jord- og flomskred mellom pr. 6 000-6 300 og 8 500 – 9-600 (Figur 4, *aktsomhetskart NVE*). Det er ikke registrert jord- og flomskredhendelser på dagens veg, men det er observert flomskredavsetninger i bekkeløp ved pr. 8750 ca. 200 meter oppstrøms fra planlagt veg. Det vurderes at flomskred kan løsne i bekkeløp i sideterrenget, men at vegen ligger langt fra løснеområdene og at eventuelt skredutløp har slak helning mot vegen. Dette medfører at det groveste skredmaterialet sannsynligvis avsettes før skredet når vegen. Eventuelle flomskred mht. til veg kan føre til økt vannføring og transport av finere materiale (sand, silt og leire) i grøft og på vegen.
