**E6 BREKKVASSELV – NAMSSKOGAN SØR -
KARTLEGGING AV NATURTYPER OG FLORA**

Prosjektnummer: 10238216

Oppdragsgiver: Statens vegvesen

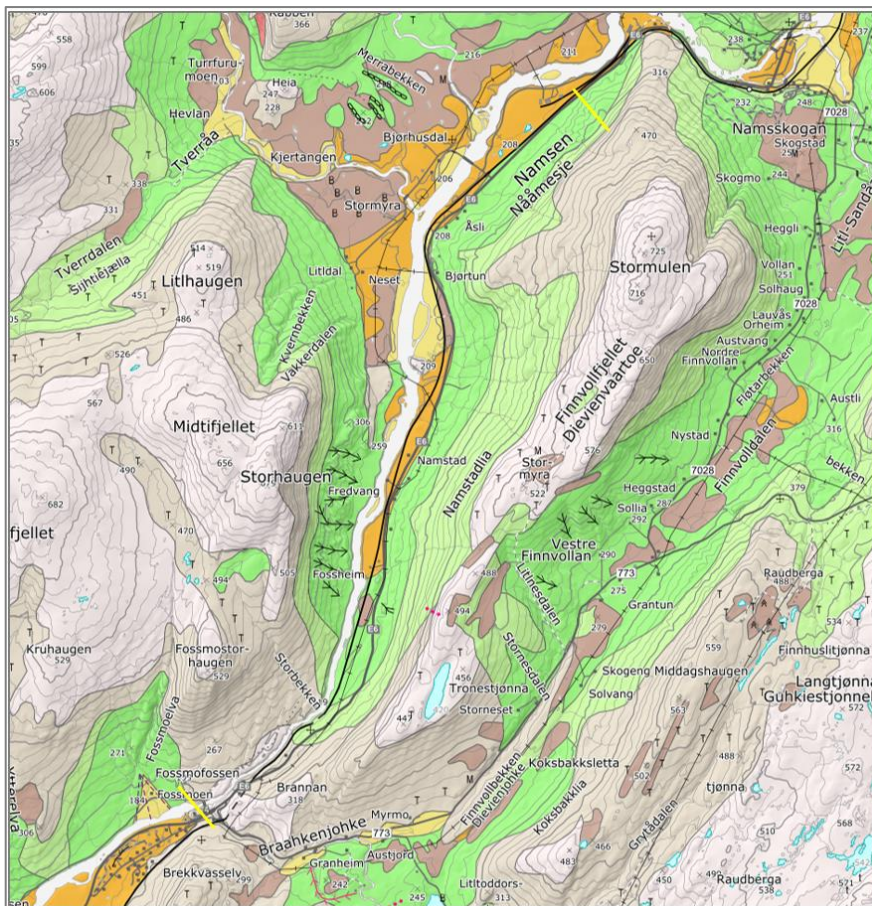
Figur 3-2: Løsmasser i kartleggingsområdet (strekning mellom gule streker). Lys gul = Elve- og bekkeavsetning. Mørk oransje = brelvavsetning. Mørk grønn = Morenemateriale, sammenhengende dekke, stedvis med stor mektighet. Lys grønn = Morenemateriale, usammenhengende eller tynt dekke over berggrunnen. Grått = bart fjell. Lys brun = Tynt humus-/torvdekke over berggrunnen. Burgunder = Torv og myr. Kilde: Utsnitt fra NGUs løsmassekart.

I kartleggingsområdet er det hovedsakelig elv- og breelvavsetning i nærhet av elva og lenger opp i terrenget er det morenemateriale, enten sammenhengende med stedvis stor mektighet eller usammenhengende med tynt dekke over berggrunnen (NGU berggrunnskart). I tillegg er det noe bart fjell og myr (figur 3-2).

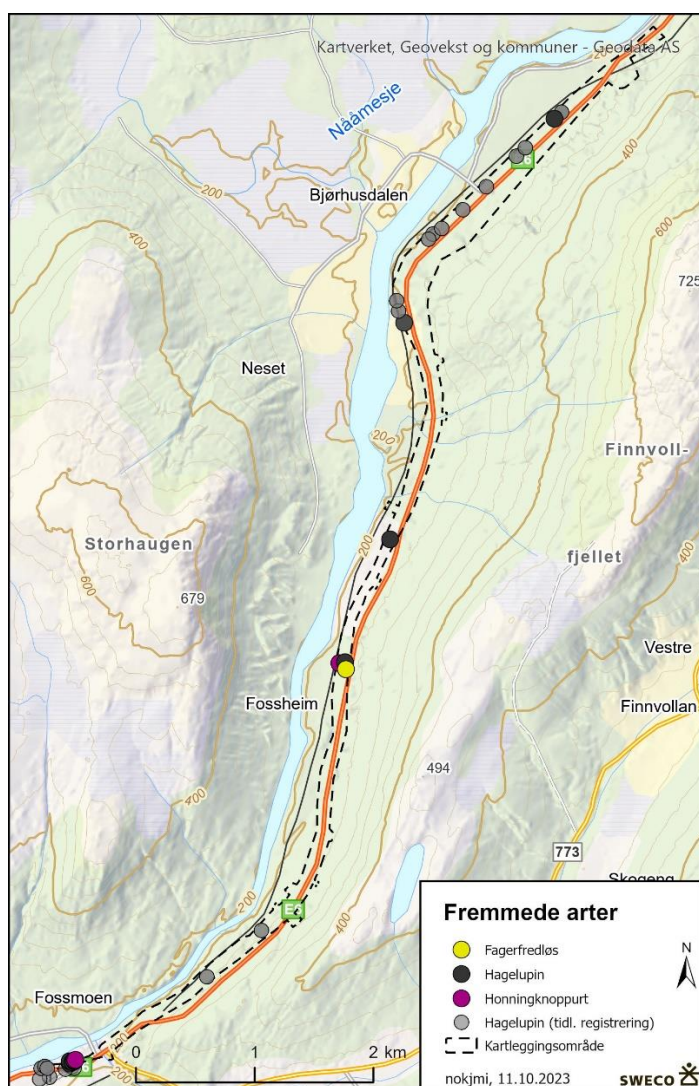
Figur 4-15. Kartet viser registreringer er fremmede arter. Hagelupin tidl. registrering er fra Statsforvalterprosjektet i 2013/2014. Kart: Sweco.

Det er tidligere utført kartlegging av fremmede arter langs E6, i regi av Statsforvalteren i Trøndelag (tidligere Fylkesmannen i Nord-Trøndelag). Dette ble utført i 2013/2014 hvor det også ble utført bekjemping av hagelupin langs E6. Trolig er en del av bekjempingen vært vellykket da de ikke er registrert igjen senere. Disse er skilt ut fra nyere hagelupinfunn i kartet (figur 4-14 og figur 4-15). I 2020 utførte Sweco kartlegging av fremmede arter langs veg på oppdrag av Statens vegvesen. En oversikt over alle registrerte fremmede arter er vist i tabell 4-3 og figur 4-14 og figur 4-15.
