E6 Fossheim–Namsskogan sør: foreløpige resultater akvatiske undersøkelser

Prosjekt:	E6 Brekkvasselv – Namsskogan	Prosjektnr.:	10238216
Kunde:	Statens vegvesen	Prosjektleder:	Ole Kristian Bjølstad
Utarbeidet av:	Ole Kristian Bjølstad	Dato:	27.11.2023
Kontrollert av:	Lars Erik Andersen	Godkjent av:	Ole Kristian Bjølstad
Dokumentnr.:	01	Rev.:	00N

Bakgrunn

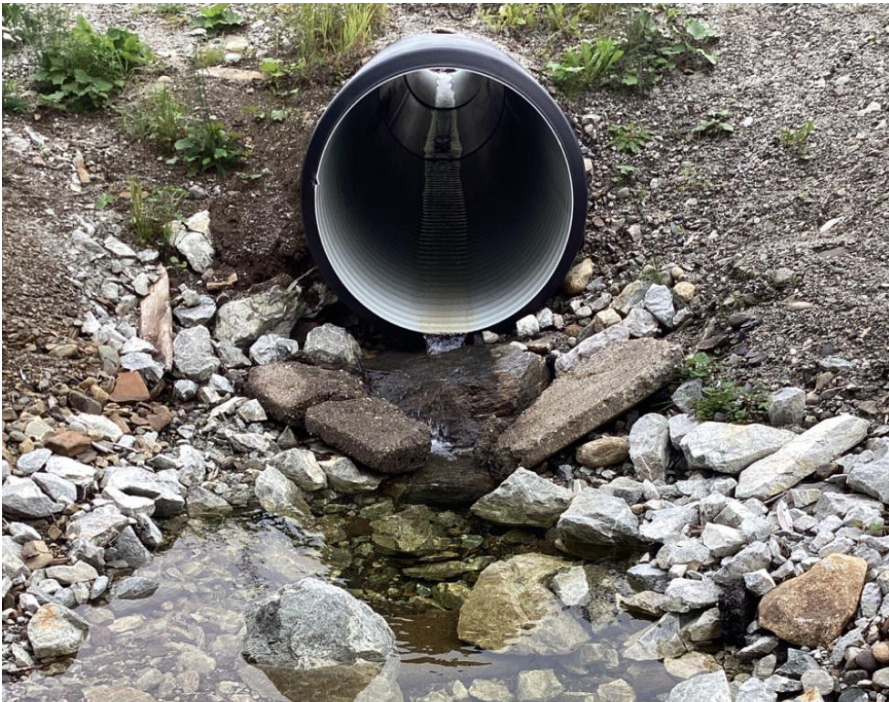
Figur 3 Eksempel på stikkrenne i navnløs bekk som ikke var egnet for fiskevandring

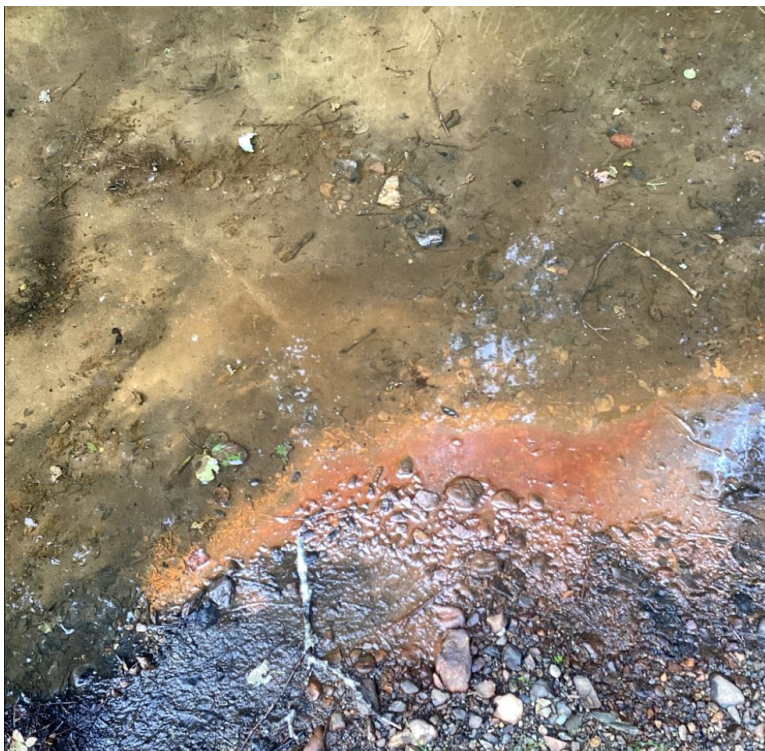
Figur 5 Sagbekken antatt påvirket av avrenning fra steinbrudd.

Vannprøveanalyser viser at det er forskjell på de to bekkene med tanke på vannkvalitet. Sagbekken sør skiller seg fra alle bekker på strekningen med både høyere pH og mye kalsium. Sagbekken nord framstår upåvirket.

Det er fire bekker på denne strekningen hvor fiskevandring må ivaretas ved bygging av ny E6, samt at bekken som ikke ble undersøkt trolig er fiskeførende. Vannkvalitet ser ut til å være bra i alle bekker bortsett fra Sagbekken sør hvor det mistenkes avrenning fra steinbrudd. Dette bør sjekkes nærmere og ivaretas ved prosjektering av ny E6.

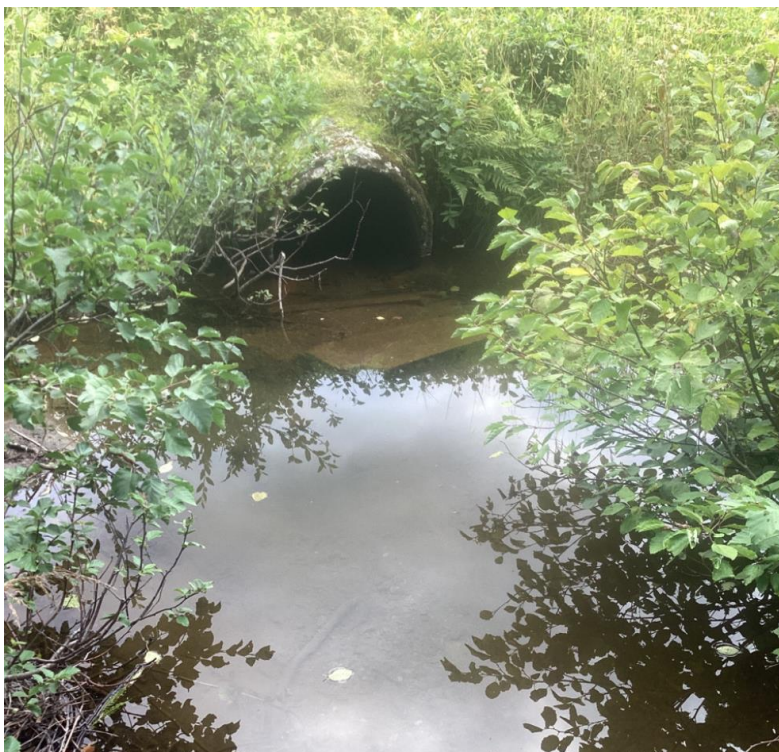
Figur 8 Stikkrenne under E6 godt utformet for fiskevandring.
