Notat C12159-SKED-N01

Oppdrag:	E6 Brekkvasselv – NamsskoganS, vurdering av naturfarer			
Oppdragsgiver:	Statens vegvesen, E6 Brekkvasselv - Namsskogan	Dato:	26.09.2023	
Planfase:	Reguleringsplan	Geot. kategori:	Oppdragsnr: B12159	
Kommune:	Namsskogan	Vegnr: E6	Dokumentnr.: SKRED-N01	
UTM 33 ref:	N7194774 Ø408274	EUREF 89	S104D1 Km 0 -4,4	Ant. vedlegg: 1
Utarbeidet av:	Vegard Utstøl Jakobsen	Sign.:		
Kontrollert av: (Intern)	Jens Øyen Tveit	Sign.:

E6 Brekkvasselv – Namsskogan S Vurdering av naturfarer på delstrekningen E6 Brekkvasselv – Fossheim

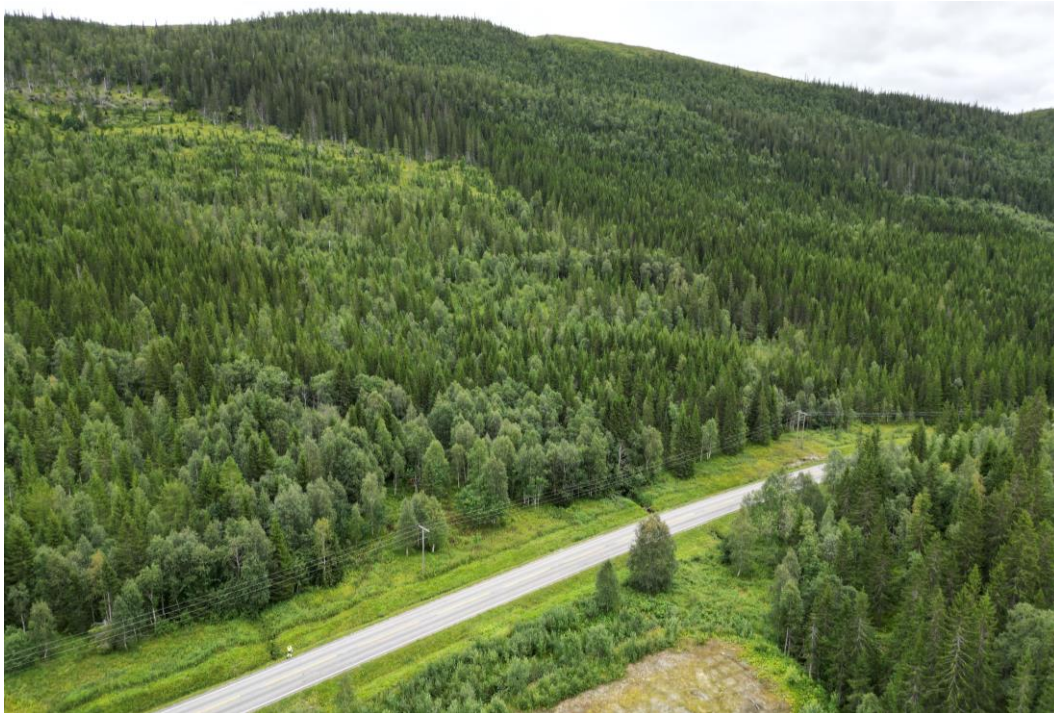
Figur 1: Oversiktsbilde veg og sideterreng ved pr. 3750. Bekkekrussinger ved pr. 3670 og 3740 er vist på bildet.

Planlagt veg ligger innenfor aktsomhetsområdet for jord- og flomskred mellom pr. 2 400 -3 500 (Figur 1, *aktsomhetskart NVE*). Det er ikke registrert jord- og flomskredhendelser på dagens veg. Det vurderes at det kan løsne flomskred langs bekkeløp i sideterrenget, men at vegen ligger langt fra løснеområdene til flomskredene og at eventuelt skredutløp på vegen har for slak helning. Dette medfører sannsynligvis at det groveste skredmaterialet avsettes før skredet når vegen. Eventuelle flomskred i veg-sammenheng vil sannsynligvis utgjøre økt vannføring og transport av finere materiale (sand, silt og leire) i grøft og på vegen.

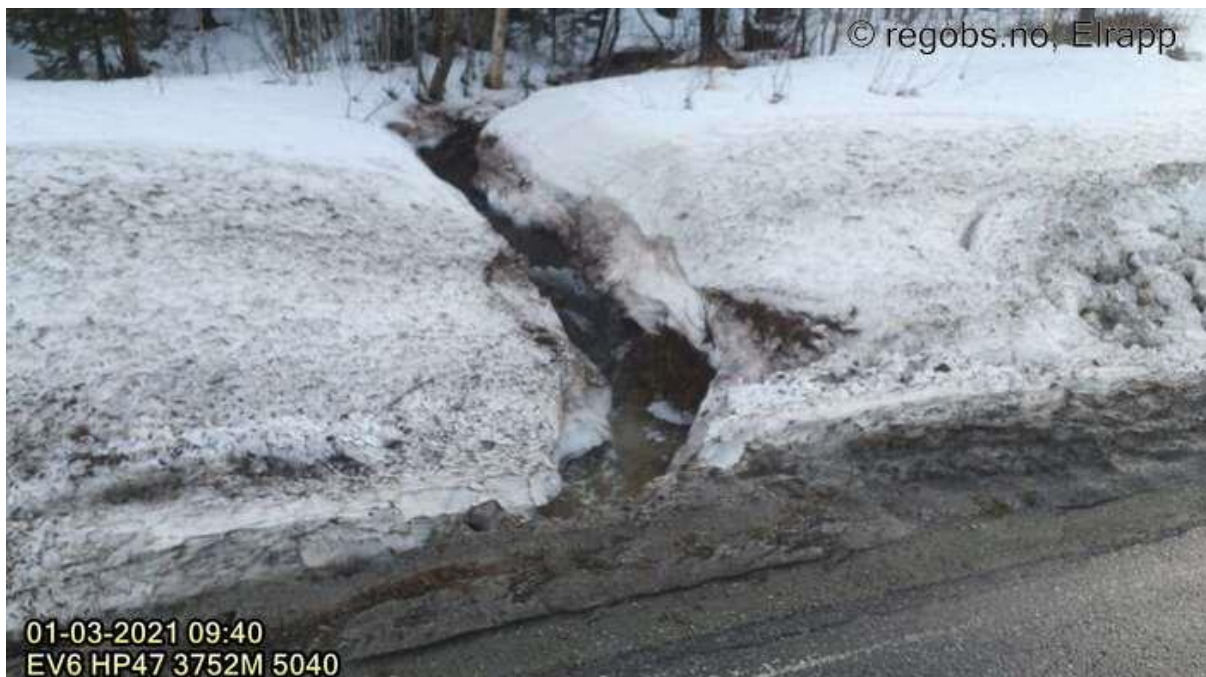
Figur 2: Sørpeskred langs bekkeløp på veg ved pr. 3750. Skredhendelsen førte til vann og sørpemasser på vegbanen. Skredet skyldes værromslag midtvinters. Bildet er tatt 4 dager etter skredhendelsen.

Det har forekommet enkelte sørpeskredhendelser på veg i planområder, Tabell 1 og Figur 2. Innrapportering av hendelser har sannsynligvis vært mangelfull pga. dårlige historiske rutiner på skredregistrering.

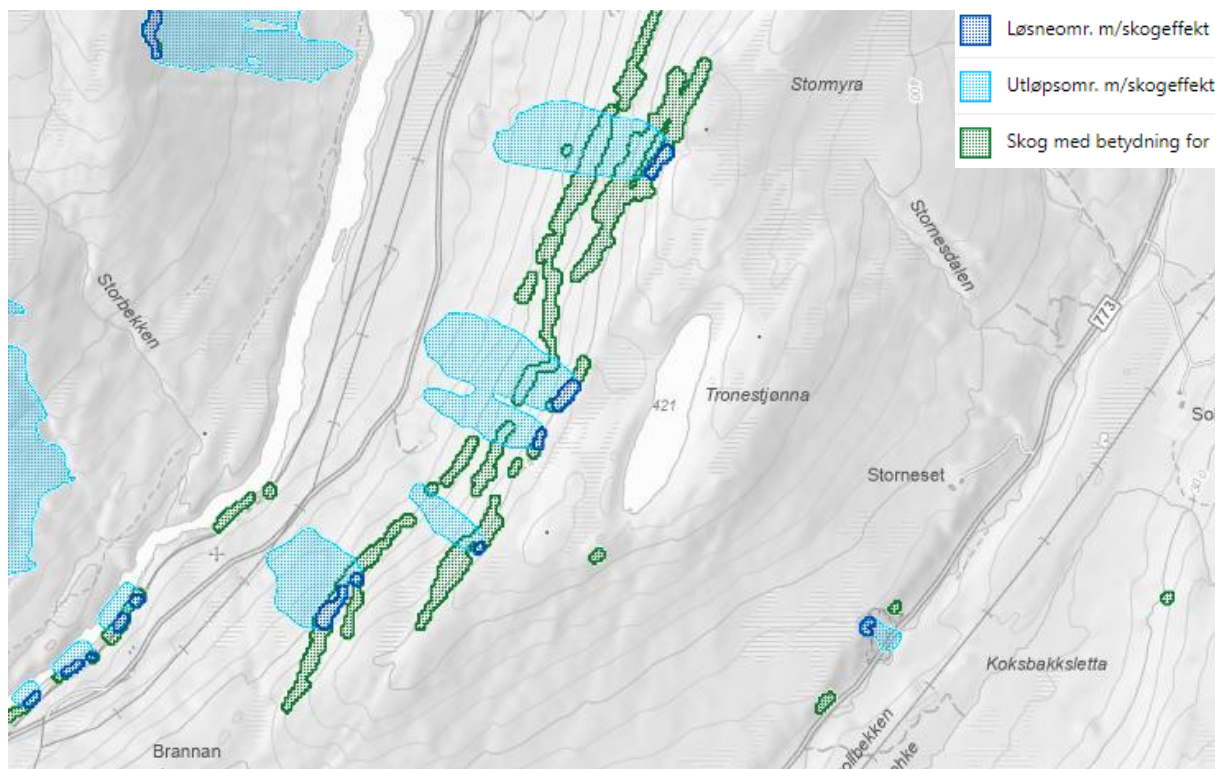
Figur 4: Nytt aktsomhetskart (atlas.nve.no) for snøskred som hensyntar skogeffekten på løsneområdet. Kartet viser at den planlagte vegen ikke ligger innenfor aktsomhetsområdet for snø dersom man hensyntar skogeffekten.
