## NOTAT

KUNDE / PROSJEKT Statens vegvesen E6 - Tromselvbru		UTARBEIDET AV Øyvind Lorvik Arnekleiv	
PROSJEKTNUMMER 10228222	DATO: 06.10.2022	KONTROLERT AV Ole Kristian Haug Bjølstad

### Vurdering naturmiljø – Håpnnesbrua og Brekkvasselvbrua

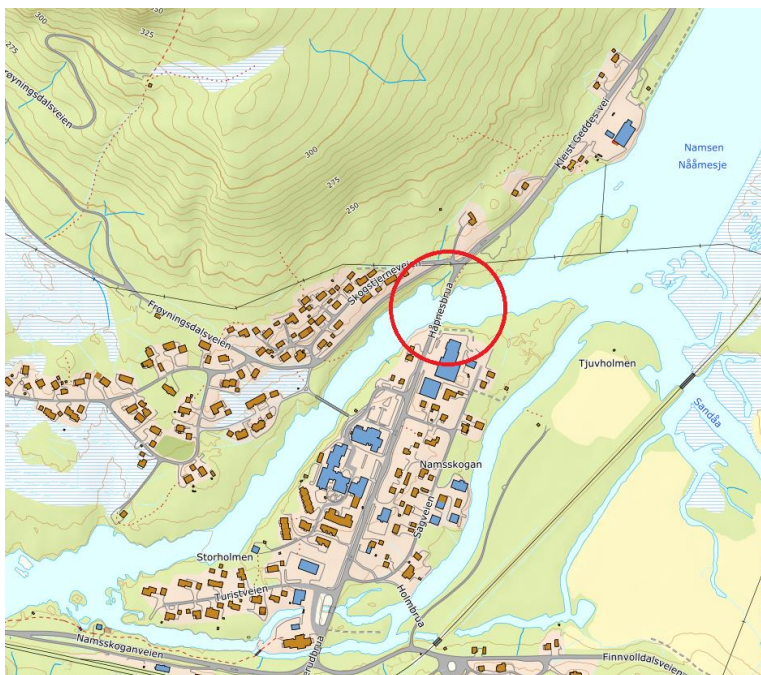
Figur 1: Håpnnesbrua (markert med rød ring) krysser Namsens hovedløp forbi Namsskogan sentrum.

Oppstrøms Namsskogan sentrum deler Namsen seg i to løp. Hovedløpet renner nordvest for sentrum. E6 krysser dette løpet via Håpnnesbrua, som skal erstattes av ny bru figur 1.

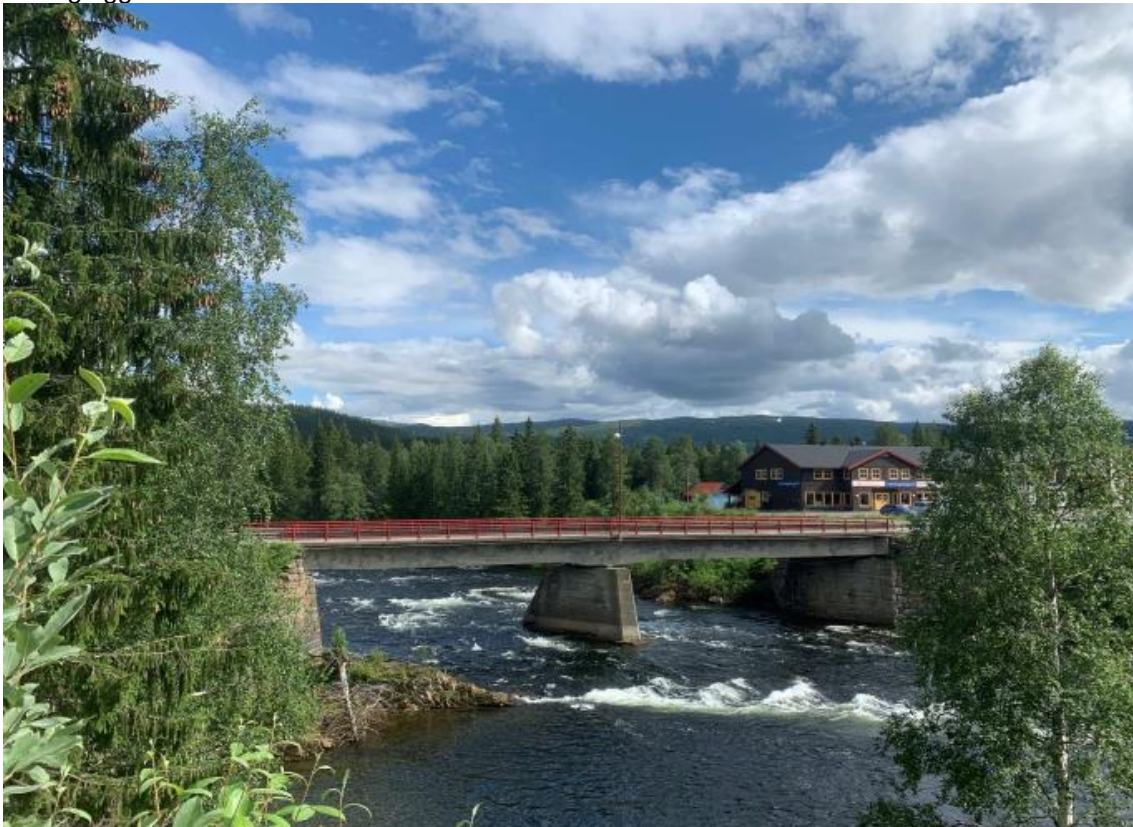
Figur 3: Håpnesbrua med et støtteelement i elva. Foto: Aas-Jakobsen.

Dagens bru står på ett støtteelement ute i elva, og på to brukar som er sikret med støttemur som går ut i elva (figur 3). Det er usikkert hvor stort elveareal støtteelement og støttemurer beslaglegger.

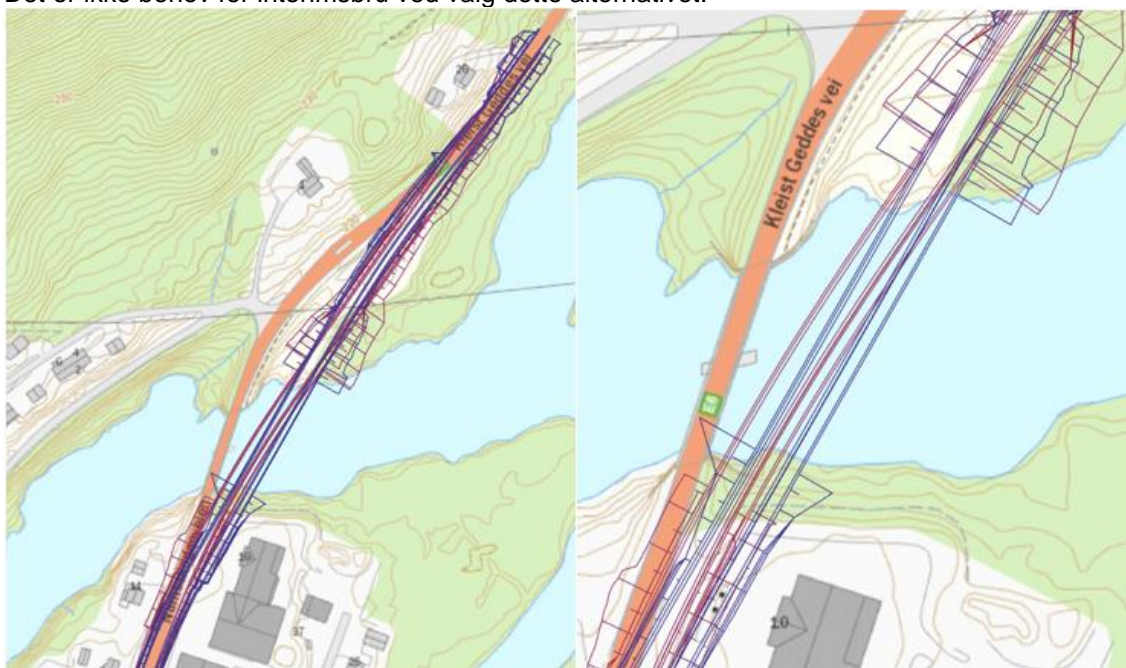
Alternativer for ny bru oppstrøms (øst) for dagens bru er lengre (lengde 80 – 90 m) enn dagens bru. Det presenteres bruer med ett til tre spenn. Bru med ett spenn bygges med nettverksbue. Det er ikke behov for interimsbru ved valg dette alternativet.

Skissene for alternativene viser at det blir noe utfylling i Namsen. Ettersom dette er automatisk genererte fyllinger, kan disse justeres og trolig trekkes inn på land. Flere av alternativene er prosjektert med ett eller to støtteelement i elva. Størrelse på støtteelement er enda ukjent, med det vil medføre et visst arealbeslag. Dette kan være negativt for potensiell elvemusling i dette området. Området har relativt høye tettheter av småblank, og beslag av areal og potensiell endring i strømforhold rundt støtteelement vil medføre en negativ påvirkning på arten.

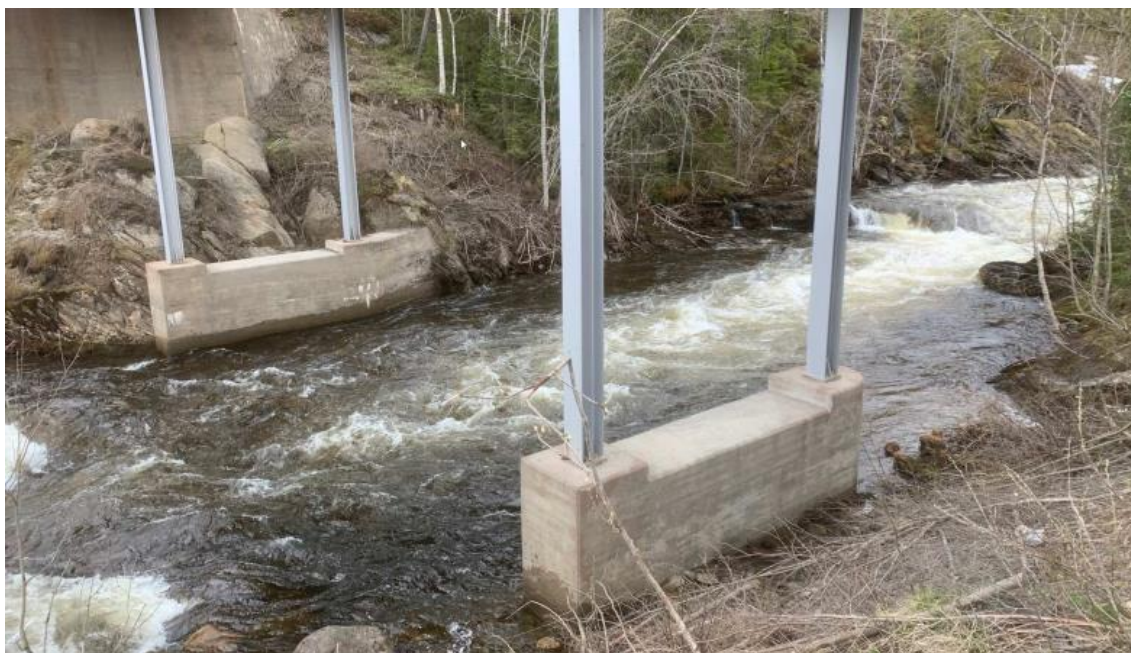
Figur 7: Støtteelementer for dagens bru i Brekkvasselva.

I forbindelse med dagens bru, er det to støtteelementer ute i selve elva, oppført som stålpillarer forankret i betongfundamenter (figur 7). Disse betongfundamentene har medført et lite arealbeslag i selve elva.

Ved videreføring av alternativ 1, bør støtteelementer fra dagens bru fjernes for å frigi areal til elva. Dette vil gi tiltaket en positiv påvirkning på akvatisk miljø.

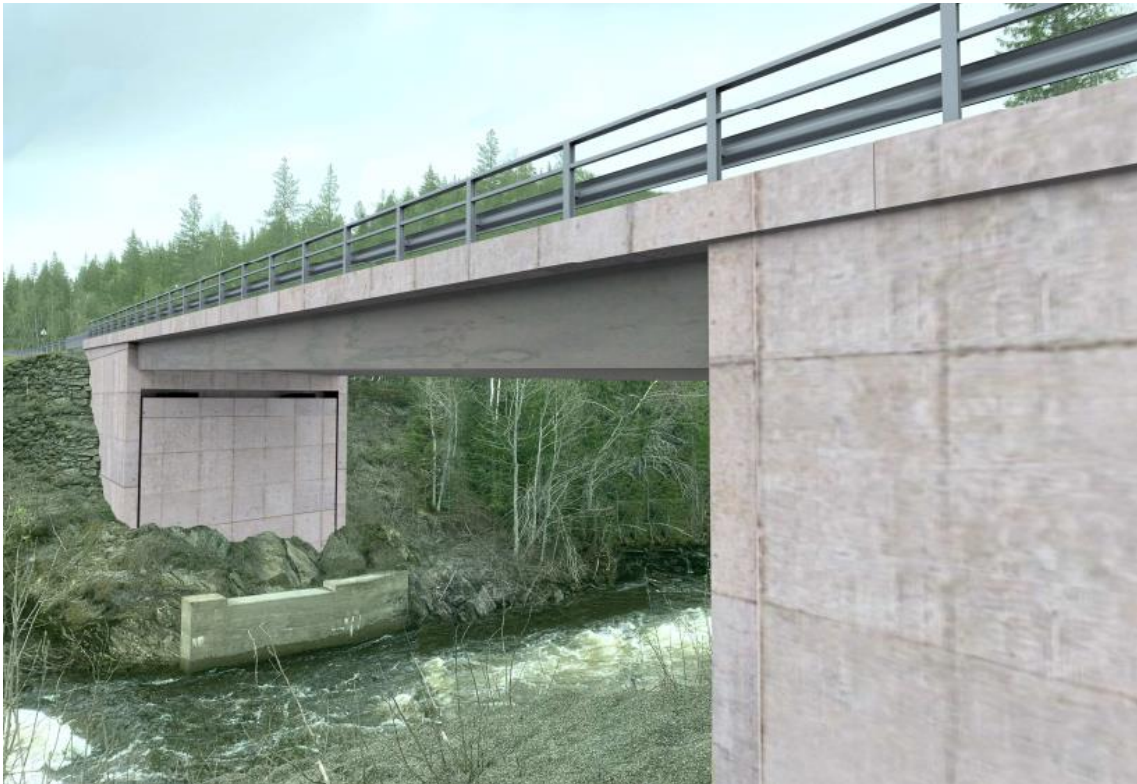
*Figur 9: Modell av alternativ 1.*

Dette alternativet er foreslått med ny bru i dagens trasé. Alternativet er en prefabrikkert betongbro på 32 meter, uten støtteelementer i elva (figur 9). Alternativet medfører at det vil bygges en interimbru oppstrøms dagens bru for trafikkavvikling i anleggsperioden.

Tiltaket vil ikke gi negativ påvirkning på Brekkvasselva i driftsfase, men kantvegetasjon i området med interimbru vil bli midlertidig forringet.
