RAPPORT

Akvatisk miljø

E6 Brekkvasselv – Namsskogan sør

Dokumentnummer: 10238216-R01 Rev.: 00

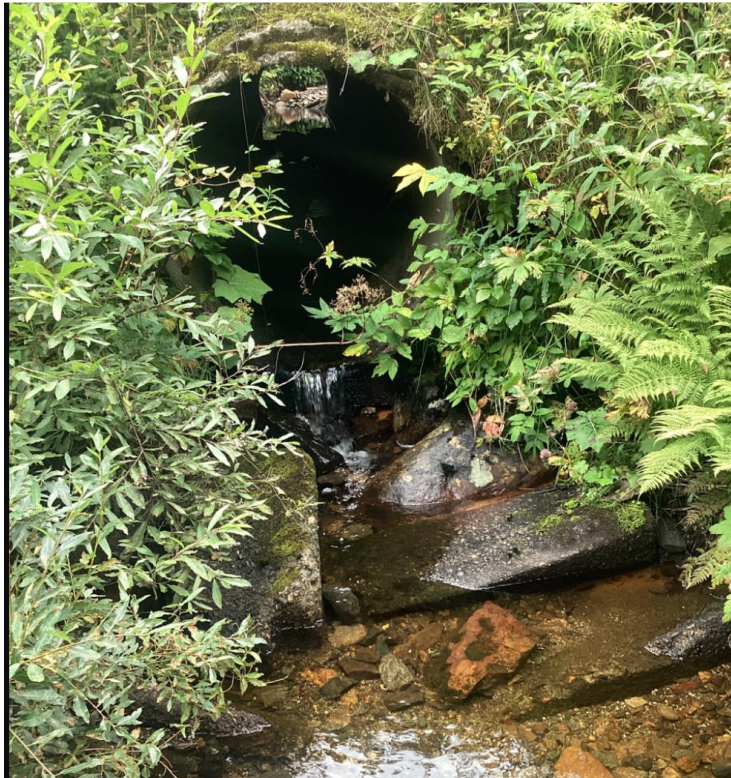
Liten bekk som krysser dagens E6 i rør (figur 3). Det ble påvist ørret både opp- og nedstrøms dagens E6 i svært lave tettheter. Det er her derfor viktig å ivareta fiskevandring ved bygging av ny E6. Dagens rør er uheldig utformet, men det kan være mulig med oppvandring på høyere vannføringer enn på befaringen. Figur 2 viser utløpet av røret.

Figur 2 Utløp av rør under E6, Bekk Fossheim

Bekk Fossheim er en liten bekk med noe verdi for ørret. Bekken framstår upåvirket med tanke på vannkvalitet. Ny E6 må ivareta fiskevandring. Bekken får god økologisk tilstand basert på undersøkelsene.

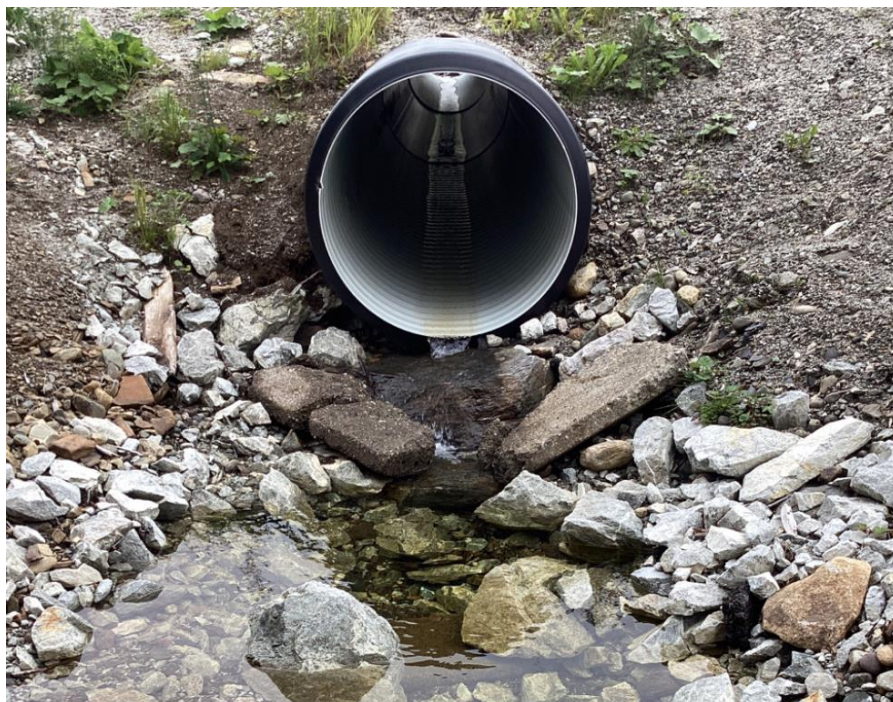
Navnløs bekk krysser dagens E6 i tre løp som har samløp nedstrøms E6 (figur 4). Navnløs sør er svært liten og har ingen verdi for fisk. I Navnløs midt ble det påvist svært lave tettheter av ørret nedstrøms stikkrenne gjennom E6. Det ble ikke påvist fiske oppstrøms E6, men bekken er godt egnet også der. Stikkrenne gjennom E6 var ikke tilpasset fiskevandring, noe som kan forklare mangel av fisk oppstrøms (figur 5). Navnløs nord er en liten bekk, men det ble påvist svært lave tettheter av ørret nedstrøms stikkrenne gjennom E6. Også her var stikkrenne dårlig tilpasset fiskevandring, noe som kan forklare fravær av fisk oppstrøms hvor det er noe egnet areal for fisk. SVV har informert om at manglende tilpasning for fiskevandring er rettet opp høsten 2023. Dette gjelder for alle stikkrenner på strekningen hvor dette ble meddelt SVV etter befaringen. Både Navnløs midt og nord må ivaretas med tanke på fiskevandring ved bygging av ny E6.

Figur 5 Eksempel på stikkrenne i Navnløs bekk midt som ikke var egnet for fiskevandring.

Både Navnløs bekk midt og nord er små bekker med noe verdi for ørret. Bekkene framstår upåvirket med tanke på vannkvalitet. Ny E6 må ivareta fiskevandring for Navnløs midt og nord. Bekken får god økologisk tilstand basert på undersøkelsene.

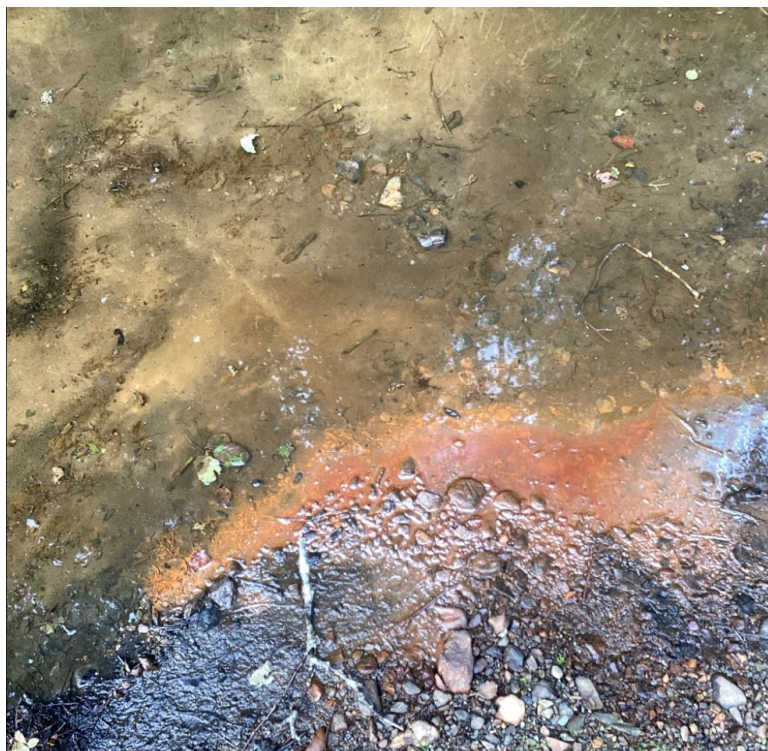
Bekken deler seg i to løp (figur 6) hvor det ble påvist svært lave tettheter av ørret og ørekyte i begge løp nedstrøms E6. Sagbekken nord er egnet for fisk oppstrøms E6, men stikkrenne er ikke egnet for fiskevandring. Dette skal være utbedret i etterkant. Sagbekken sør er ikke egnet for fisk oppstrøms E6. Sagbekken sør har et steinbrudd i nedbørfeltet og framsto som påvirket av dette (figur 7).

Figur 7 Sagbekken sør antatt påvirket av avrenning fra steinbrudd.

Både Sagbekken sør og nord er små bekker med noe verdi for ørret. Tilstedeværelse av ørekyte indikerer at det problemfritt for fisk å vandre opp fra Namsen. Sagbekken nord framstår upåvirket med tanke på vannkvalitet, mens Sagbekken sør framstår påvirket av avrenning antatt fra steinbrudd. Ny E6 må ivareta fiskevandring for begge bekkene. Sagbekken får svært god økologisk tilstand basert på undersøkelsene, men det er noe usikkerhet rundt Sagbekken sør.

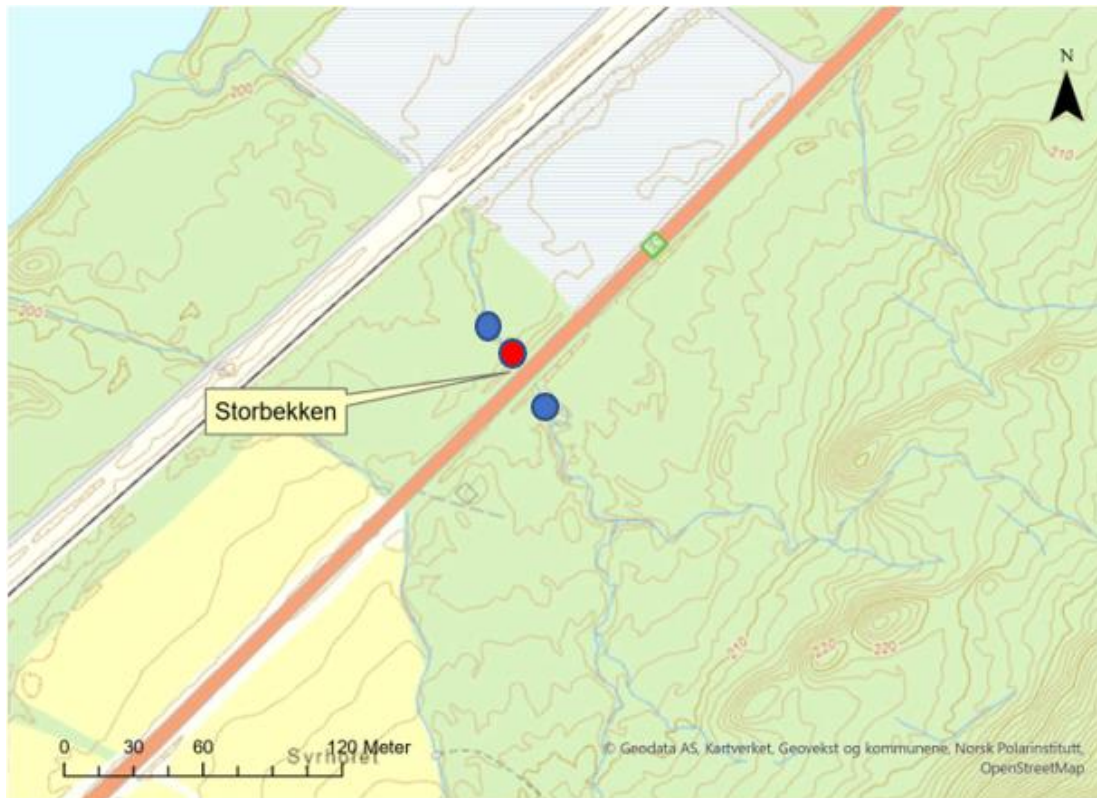
I Storbekken ble det påvist svært lave tettheter av ørret og ørekyte både ned- og oppstrøms E6 (figur 9). Her er stikkrenne under E6 godt utformet for fiskevandring (figur 10) og det er viktig at dette ivaretas ved bygging av ny E6.

Figur 9 Blå punkter viser elfiskestasjoner og rødt punkt viser vannprøve- og bunndyrstasjon.

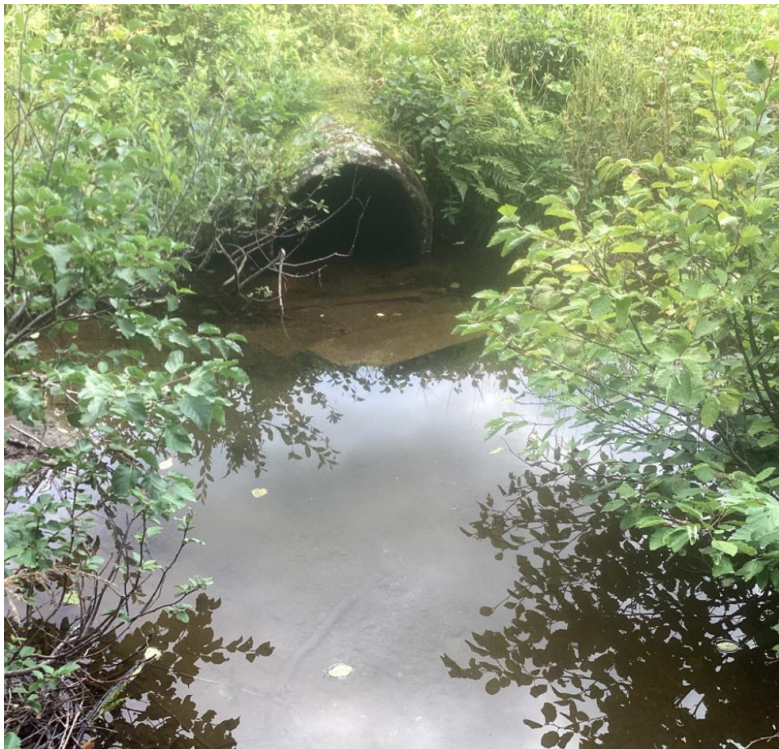
Figur 10 Stikkrenne under E6 godt utformet for fiskevandring.

Storbekken har noe verdi for ørret. Tilstedeværelse av ørekyte indikerer at det problemfritt for fisk å vandre opp fra Namsen. Bekkene framstår upåvirket med tanke på vannkvalitet, og fiskevandring må ivaretas når ny E6 bygges. Bekken får *svært god* økologisk tilstand basert på undersøkelsene.
