NOTAT

KUNDE / PROSJEKT Statens vegvesen E6 - Tromselvbru		PROSJEKTLEDER Øyvind Lorvik Arnekleiv	SIGN.   Digitally signed by Øyvind Lorvik Arnekleiv Date: 2022.03.24 13:12:17 +01'00'
PROSJEKTNUMMER 10228222	DATO: 24.03.2022	KONTROLERT AV Ole Kristian Haug Bjølstad	SIGN.   nobjol 2022.03.24 13:39:02 +01'00'

Vannforskriften - Tromselvbru

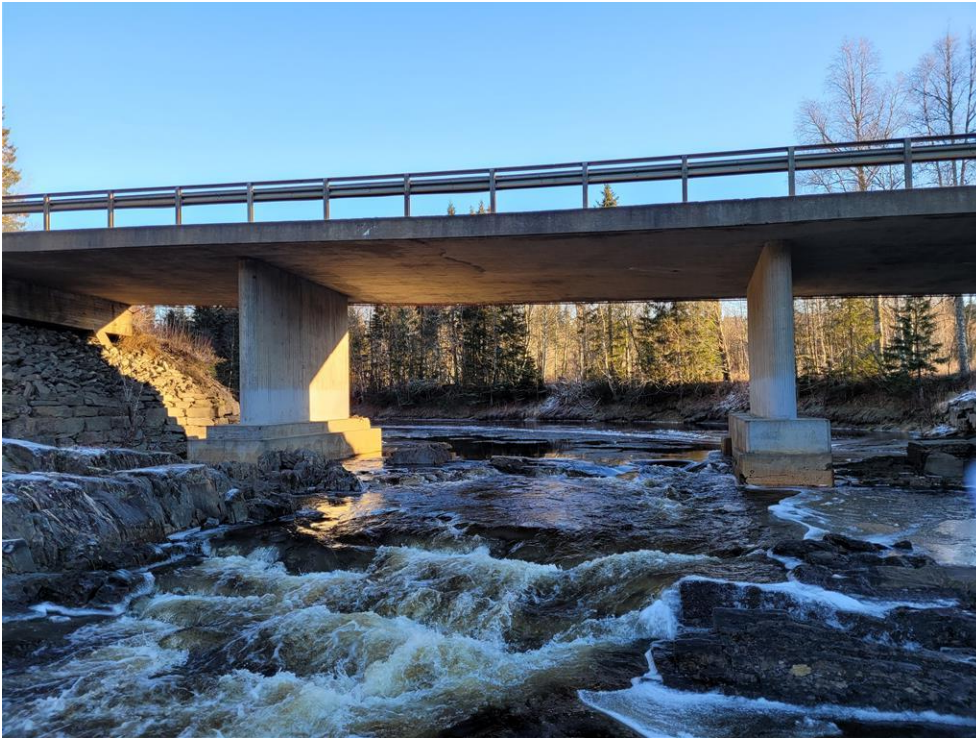
Figur 3: Støtteelement og fylling på nordsiden av elva.

Dagens bru står på to støtteelementer ute i elva, og på to fyllinger på hver sida av brua (figur 3). Støtteelementene beslaglegger omtrent 30 m². Det er usikkert om, og eventuelt hvor mye elveareal fyllingene beslaglegger. Fyllingene er korte og ender med en loddrett støttemur som korter ned fyllingsfoten (figur 3). Tegninger av dagens bru vises i vedlegg 1.

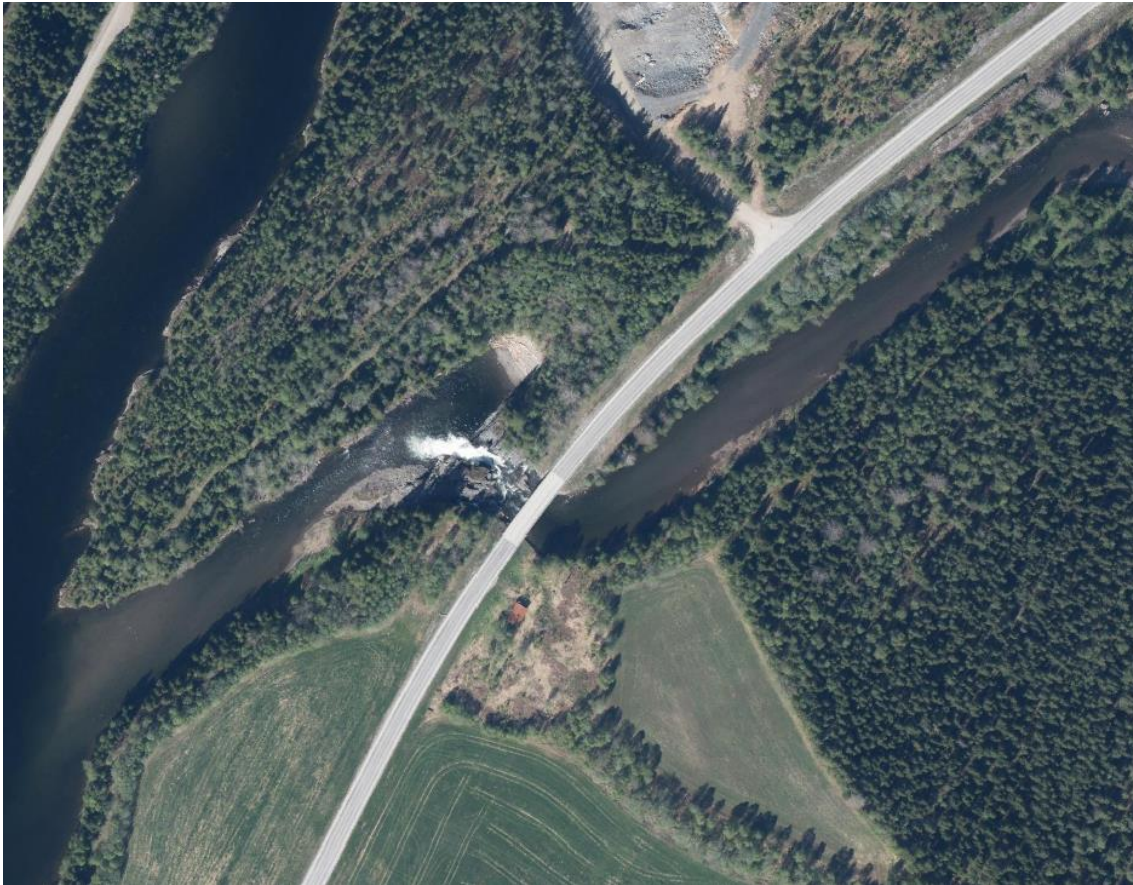
Figur 4: Figuren viser grovt sett landskapet og vegetasjonen rundt dagens bru over Stortromselva.

Sørsiden av dagens bru er for det meste preget av dyrkamark. Like sørvest for dagen bru er det et mindre skogholt med løvskog (figur 4). På nordøstsiden av dagens bru er det et mindre belte mellom dagens E6 og Stortromselva med løvskog iblandet noen bartrær. På nordvestsiden av dagens bru er det et større felt med løvskog iblandet noen bartrær. Det fins ikke et detaljert kunnskapsgrunnlag for vegetasjon i området.

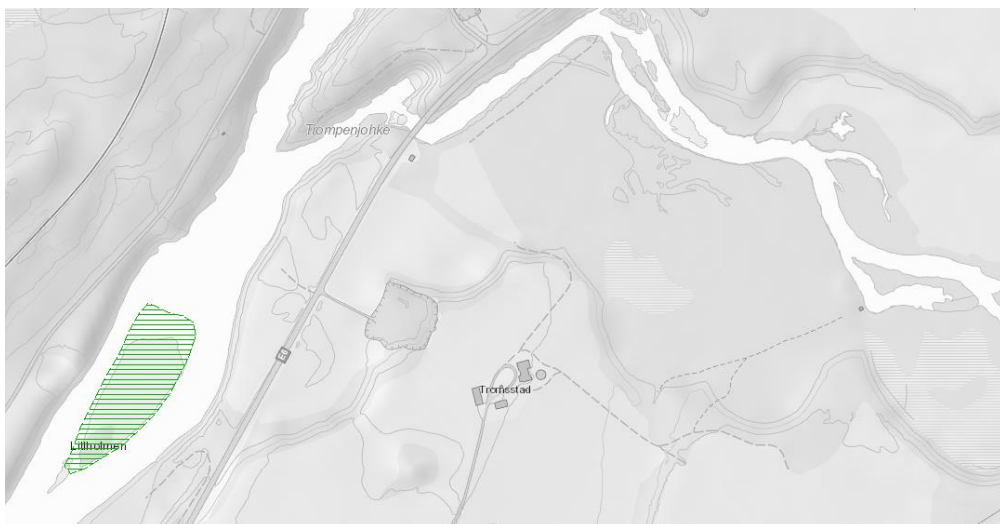
Figur 5: Registrert naturtype, åpen flomfastmark, i Namsen.

I Namsen, nedstrøms utløpet til Stortromselva er det registrert en naturtype etter DN-Håndbok 13. Naturtypen er en lokalt viktig *åpen flomsfastmark*, og er en relativt stor elvør med rullestein og beskjeden vegetasjon. Det er ikke gjennomført kartlegging etter NIN med Miljødirektoratets instruks i området.

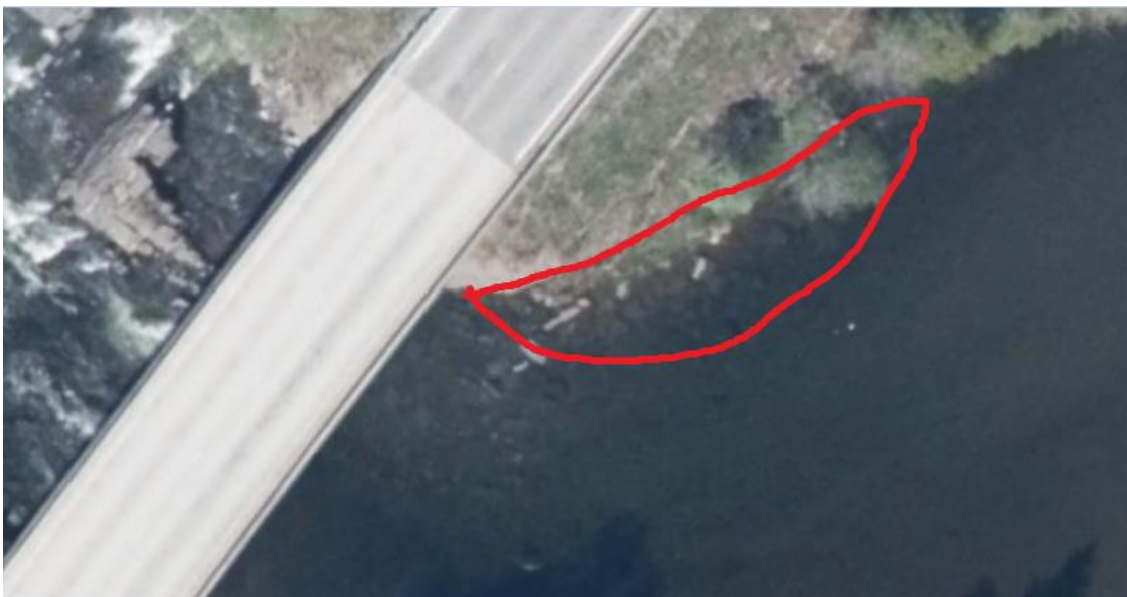
Figur 7: Fyllinga i elva på nordsiden av ny bru vil bli lagt omtrent innenfor det røde polygonet.

I forbindelse med oppføring av brua må det legges ut en fylling på nordsiden som berører selve elva (figur 7). Vegfyllinga vil beslaglegge omtrent 105 m² elveareal. Substratet i området som blir beslaglagt, består i stor grad av større steiner og vannhastigheten i området er lav (figur 7). Området har derfor godt potensial som oppvekstområde for ørret. Området har i dag begrenset med kantvegetasjon.
