# Rapport

Prosjekt E6 Megården - Sommerset

Jordkartlegging, botanisering og registrering av  
uønskede plantearter

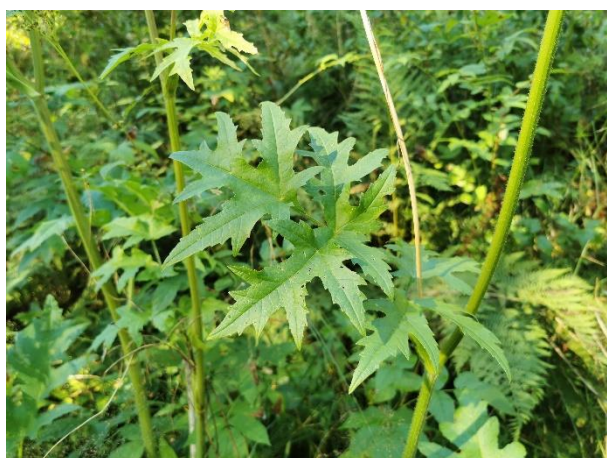
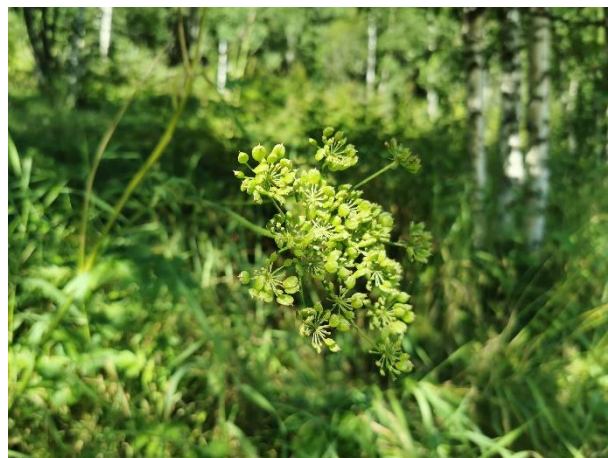
*Sibirbjørnekjeks i Medgården fotografert i august (se kart, merket blått).*

**Bekjempelse:** Den viktigste er å hindre frøspredning ved å kutte ned planten slik at den ikke får blomstre. Har planten kommet til frøstadiet når den oppdages, bør frøskjermene forsiktig skjæres av og destrueres. OBS: Beskyttelsesutstyr pga giftig plantesaft! Det er også mulig å bruke varmt vann direkte i vekstpunktet med en maskin ala «Heat weed». Planten kan også dekkes med svart plast eller annet lystett materiale. Eller begraves dypt nok ved å legge rene jordmasser over. Siste alternativ er å bruke et plantevernmiddel, pr tiden kun aktuelt med et Glyfosatprodukt (krever autorisasjon).

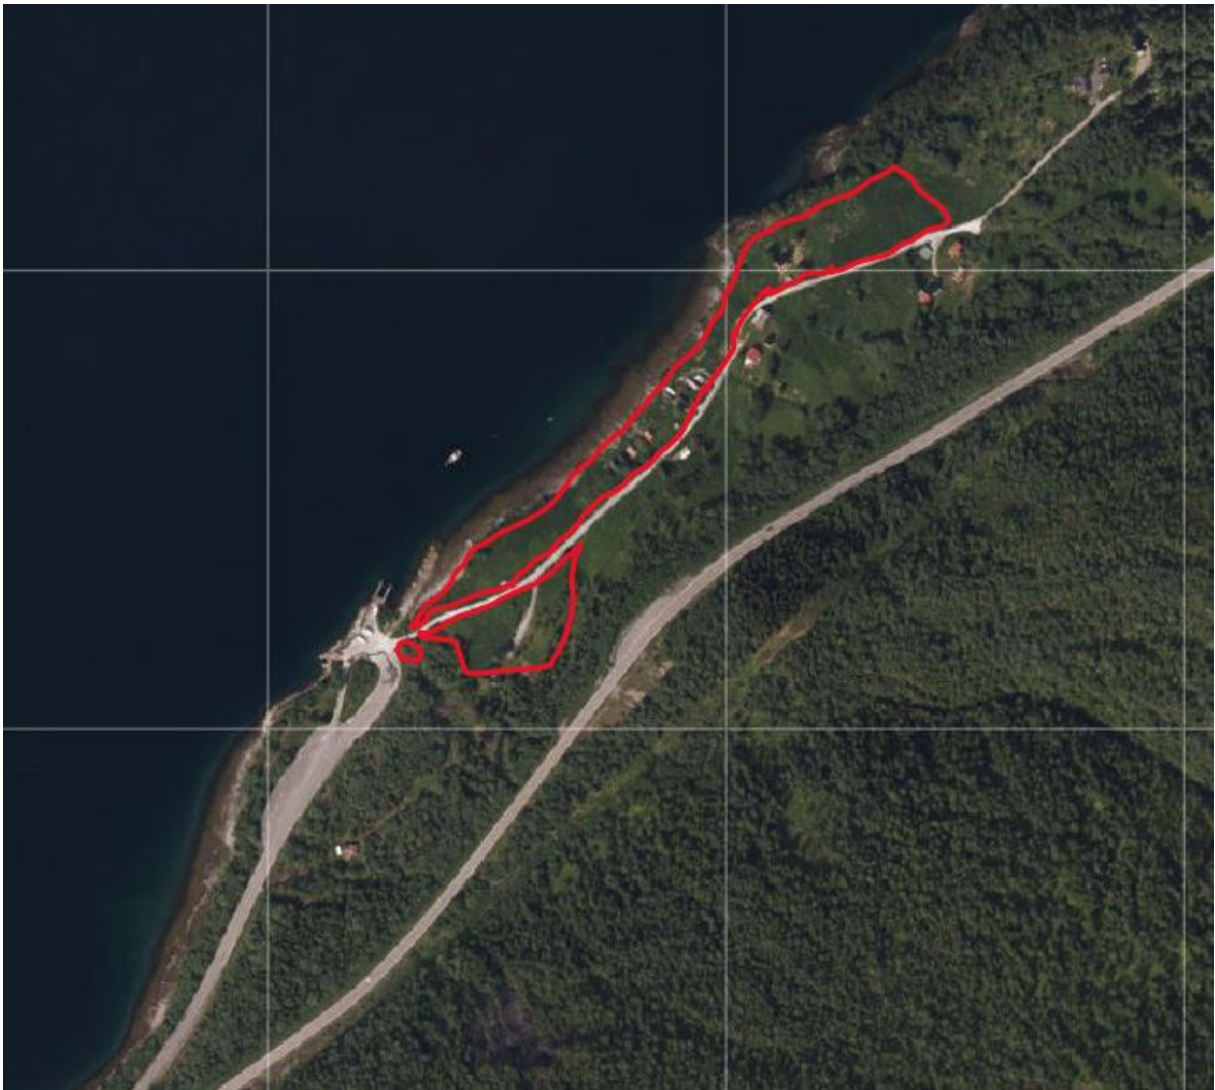
**Kart** som viser funn av kjempespringfrø (innenfor rødt felt):

**Funn:** Fra E6 og ned til og med fergeleiet er det ingen fremmede plantearter. Rett øst for veikrysset inn til bygda, er det funn av enkeltplanter av **kjempespringfrø** på begge sider av bekken. Deretter er det store areal dekket av samme plante på oversiden av gårdsveien ved første hytte. Og enkeltplanter og felt hele veien på nedsiden.

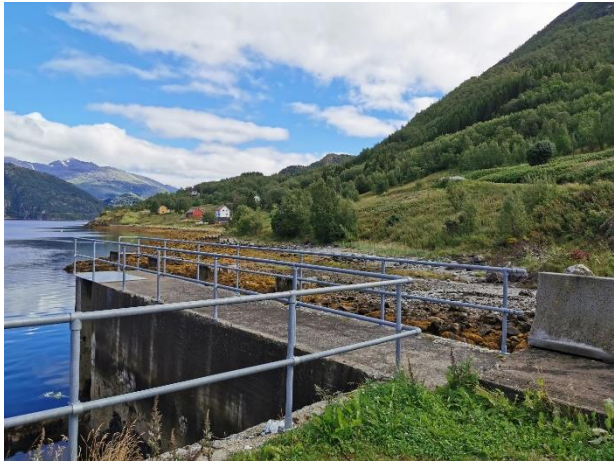
*Fra fergeleiet med oversikt østover bygda. Kjempespringfrø finnes i rikelige bestand til og med dyrkamarka forbi det gule huset*

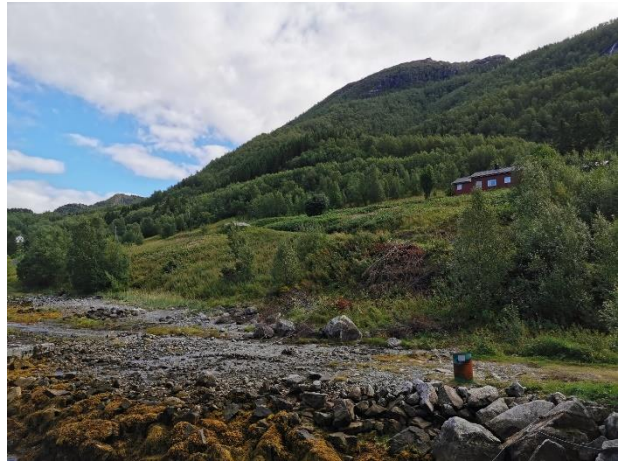
*Den første hytta som har STORE forekomster på begge sider av veien*

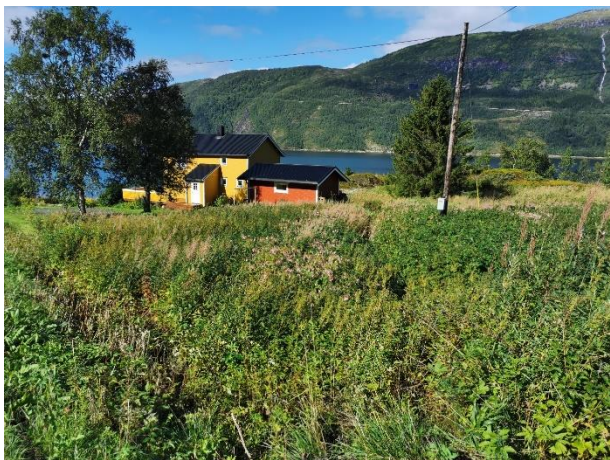
*Kjempespringfrø midt i bildet på den gamle dyrkamarka og også rikelig rundt huset.*

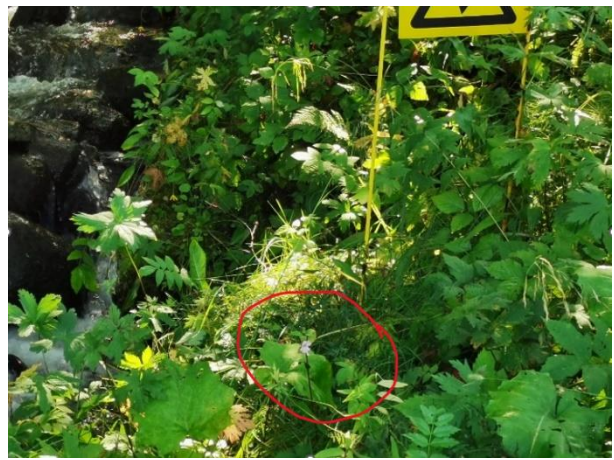
*En liten plante av kjempespringfrø i vegkrysset ved elva. Den har blitt kuttet tidligere i sommer i forbindelse med kantslått - dette er gjenveksten.*

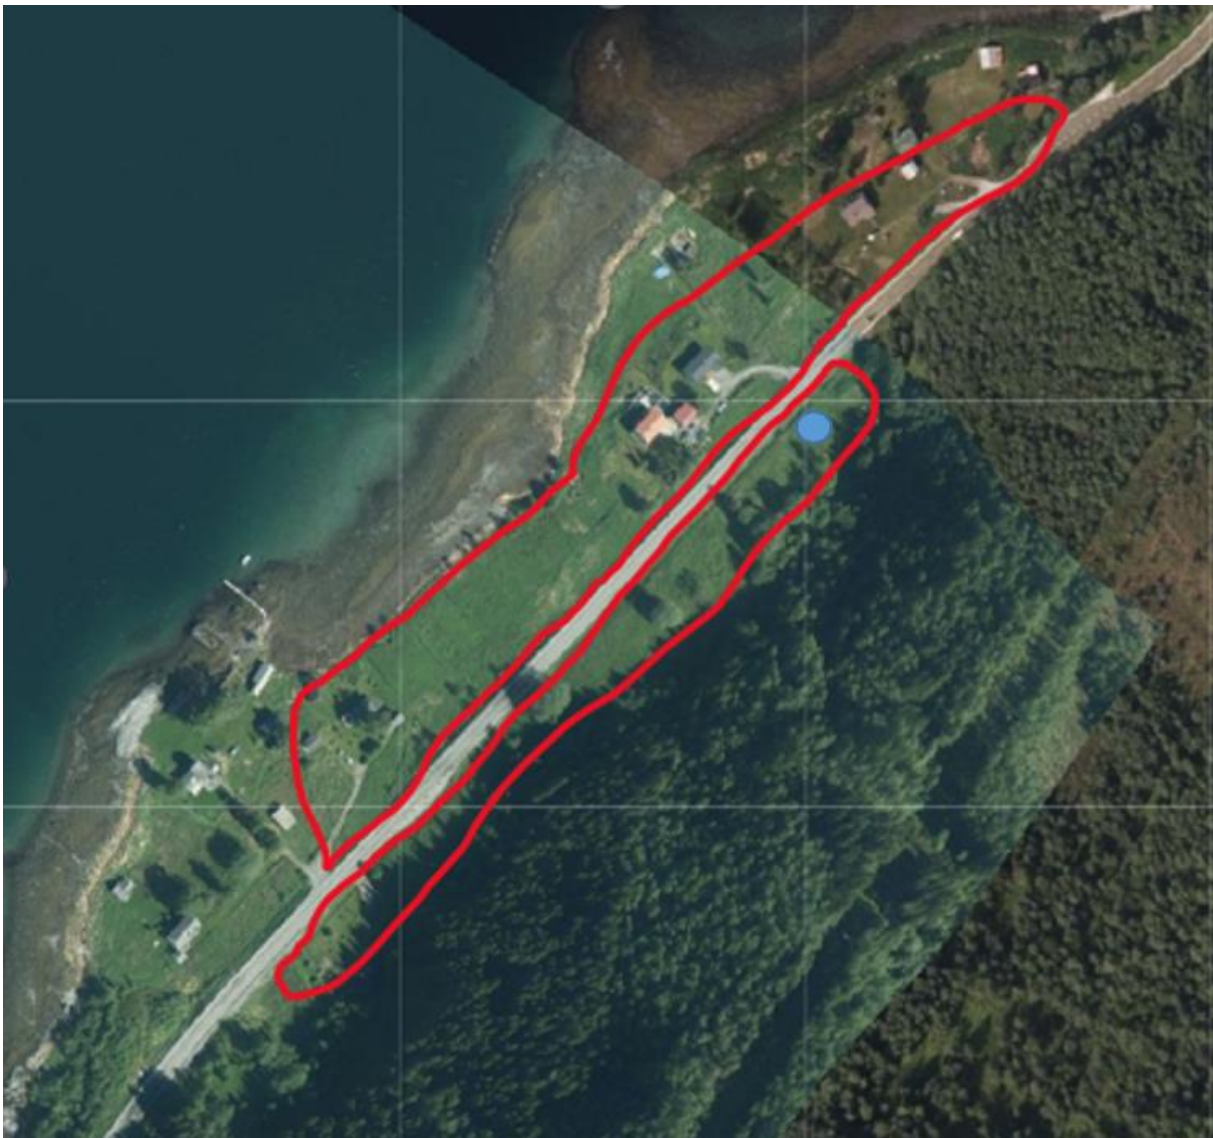
**Funn:** Kjempespringfrø har tydeligvis vært en populær plante i bygda, for den finnes overalt fra fjære til fjell. I tillegg er det et lite bestand av sibirbjørnekjeks på oversiden av E6.

**Kart:** Inntegnet funn av kjempespringfrø (i rødt) og sibirbjørnekjeks som et blått felt.

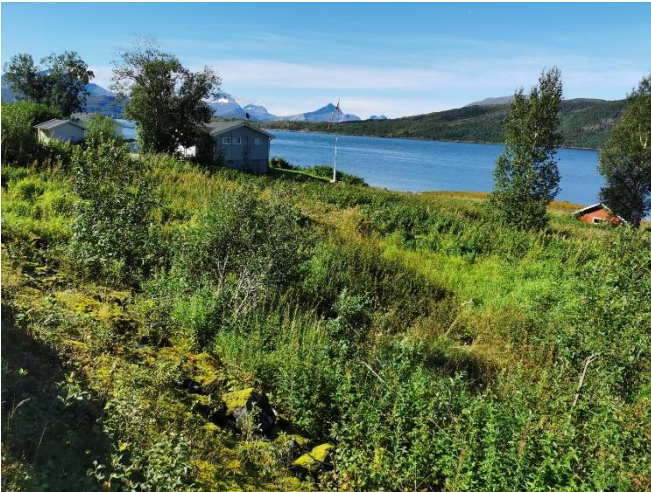
Rikelig av kjempespringfrø på sjøsiden av E6 rundt og mellom hus

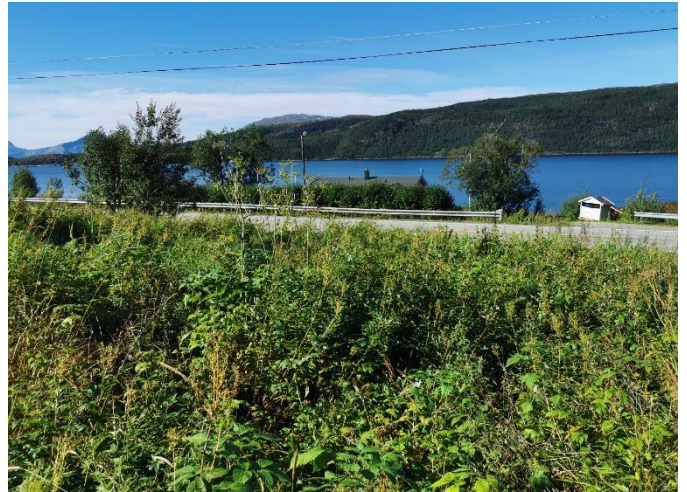
På øversiden av E6 er det også sibirbjørnekjeks

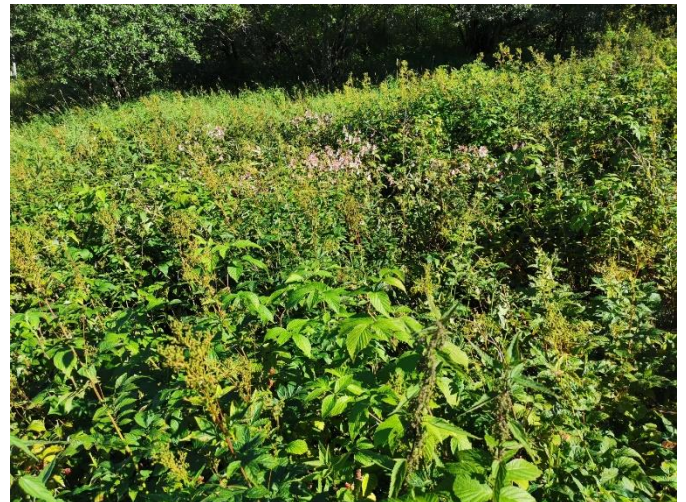
*Kjempespringfrø på oversiden vokser i flere, tette bestand samt mange enkeltplanter*

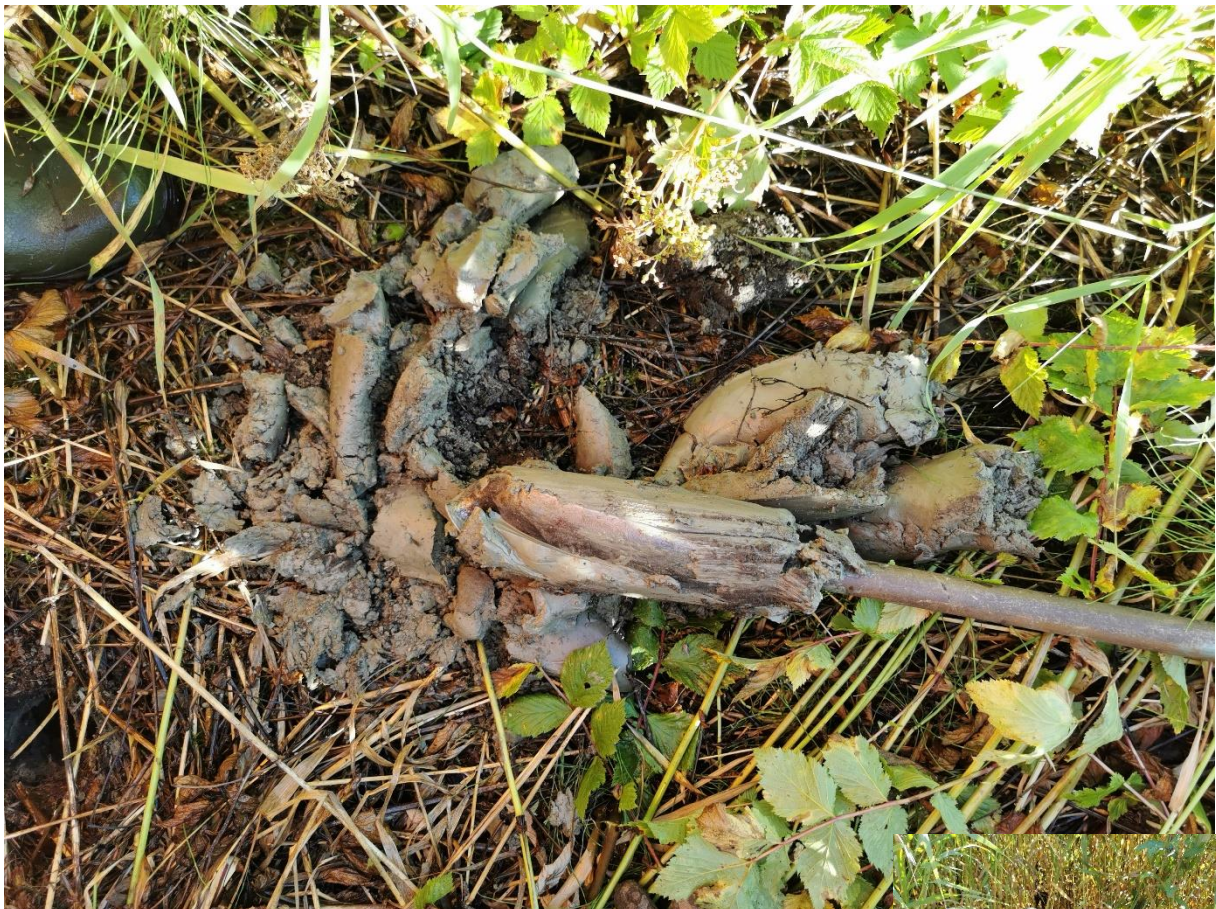
På oversiden av E6 ble jorda undersøkt med skovelbor ned til 100 cm der det ikke var stein, jevnt fordelt med åtte prøvehull. Hovedjordarten er sandig silt i toppsjiktet fra 0-25 cm. Deretter siltig sand fra 50 – 70 cm. Ned mot 100 cm er jordarten for det meste siltig lettleire.

*Litt mold i topplaget med sandig silt, før siltiglett leire finnes nederst i jordprofilet.*

**Anbefaling:** Det er kjempespringfrø på dette arealet. Det aller enkleste er å legge de øverste 20 cm som inneholder en frøbank, nederst - både dersom massene skal brukes direkte eller mellomlagres. Rene jordmasser må dekke over denne toppjorda i et minimum 20 cm tykt jorddekke.

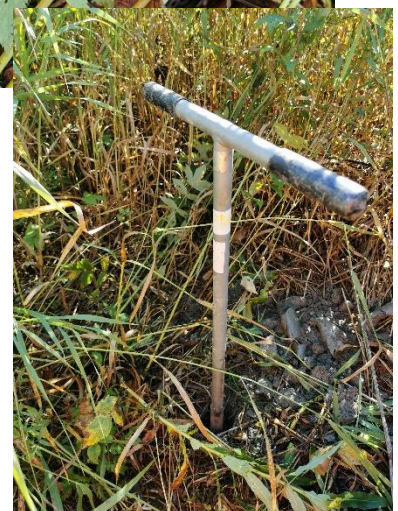
Det er ikke alle steder skovelboret lar seg skru helt ned.

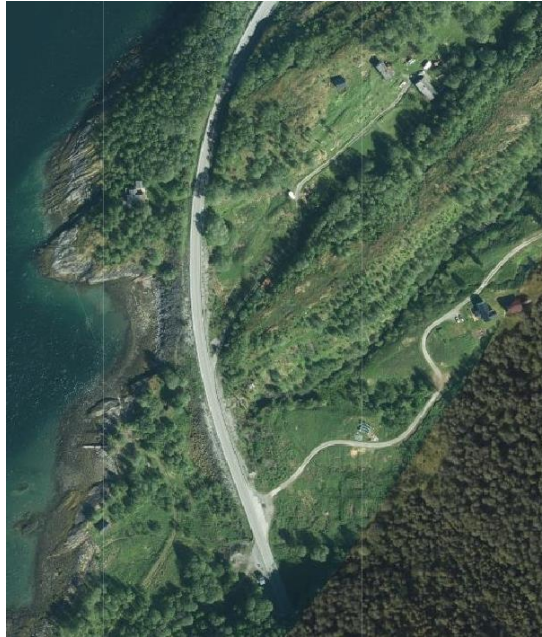
**Kart:**

**Funn:** Det var INGEN funn av fremmede plantearter i dette området, verken opp til husene, i dalsøkkene eller nedenfor E6.

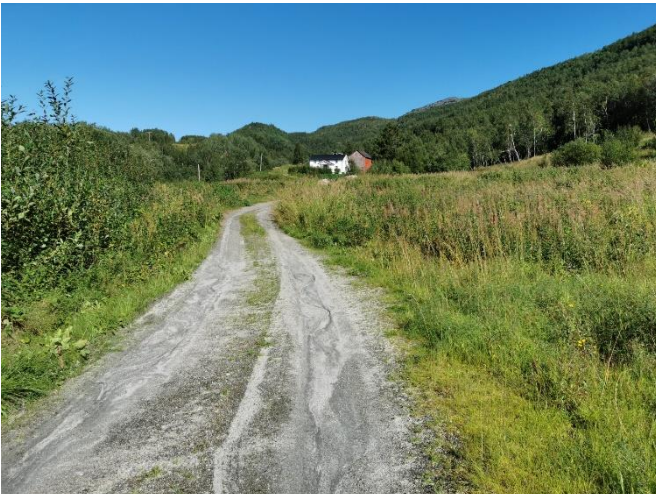
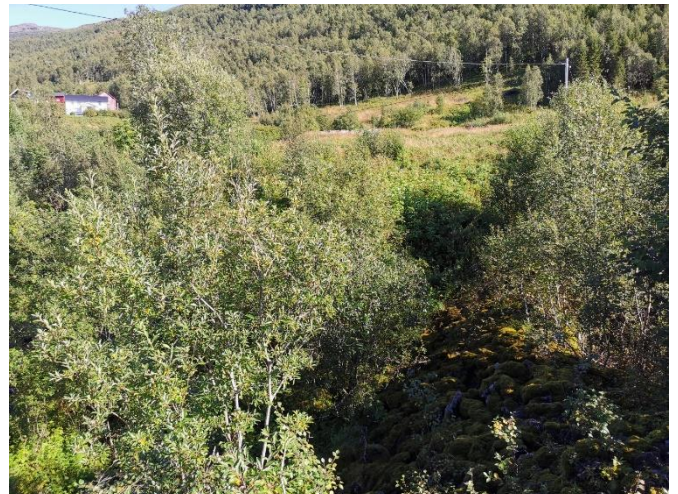
*Ingen funn av fremmede plantearter i ytre Kalvik, her ved eiendommen nærmest tunellen.*

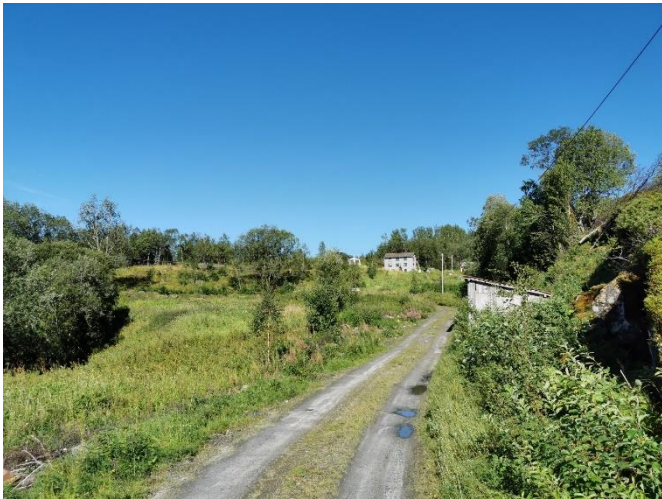
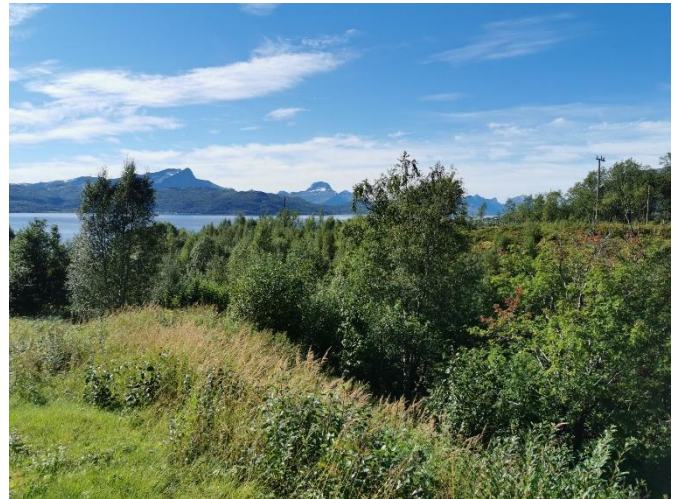
*Ingen funn av fremmede plantearter i det nord-østligste dalsøkket heller.*

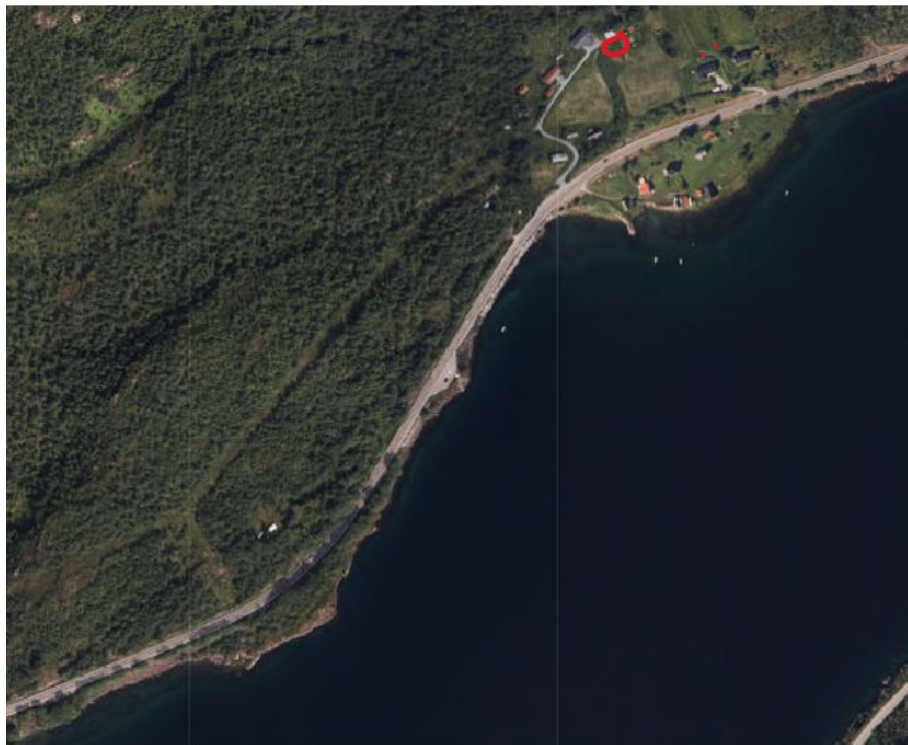
**Kart:**

**Funn:** Ingen funn av fremmede arter innenfor arealet det skal bygges tunnel. Men nedfor øverste uthus er det et felt med kjempespringfrø. Også i kanten av dyrkamarka i øst er det noen planter av kjempespringfrø. Ingen funn langs E6 nedfor bebyggelsen.

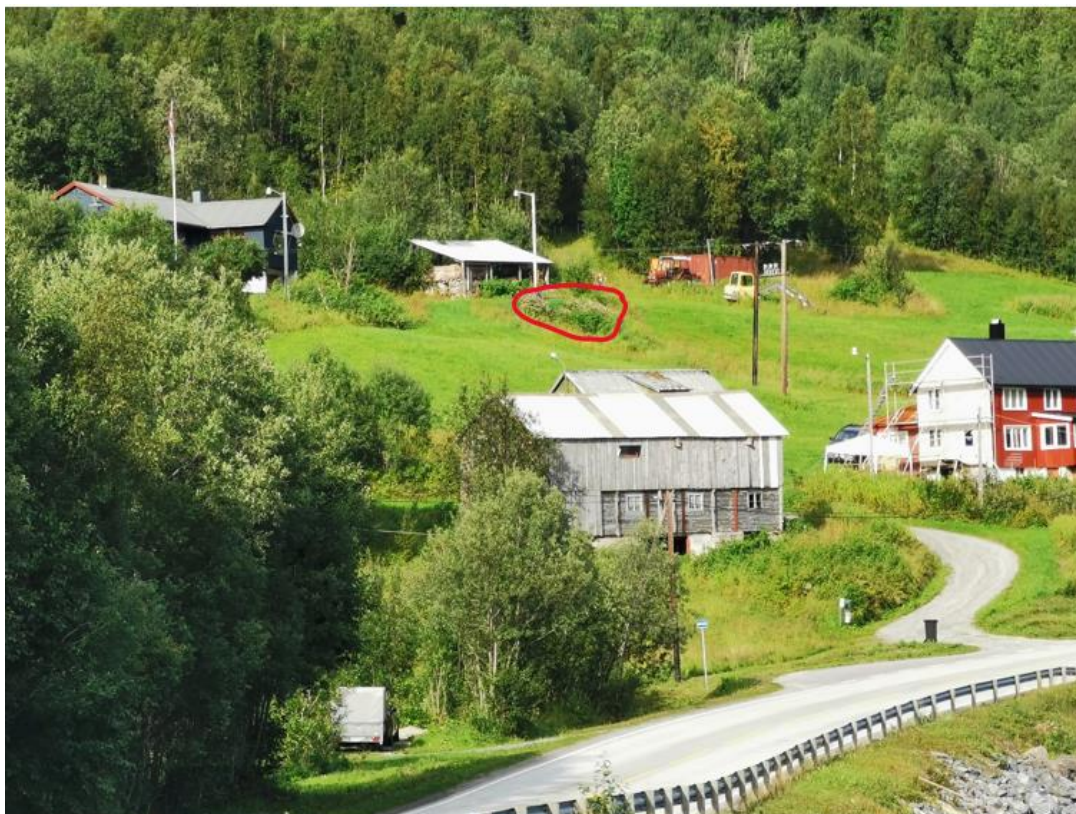
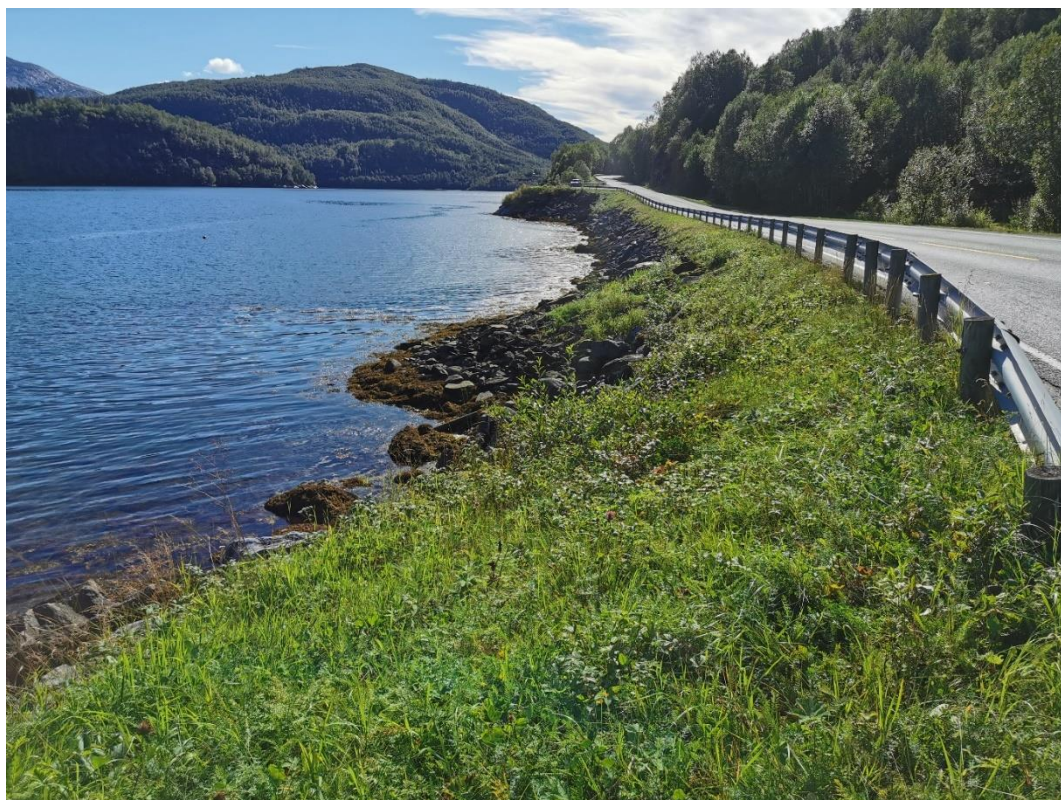
Det øverste bildet viser hovedforekomsten av kjempespringfrø i Torkelseng, mens det nederste bildet viser hvor tunnelinnslaget planlegges. Her er det både i skog og langs vei kun ville vekster og ingen fremmede arter.

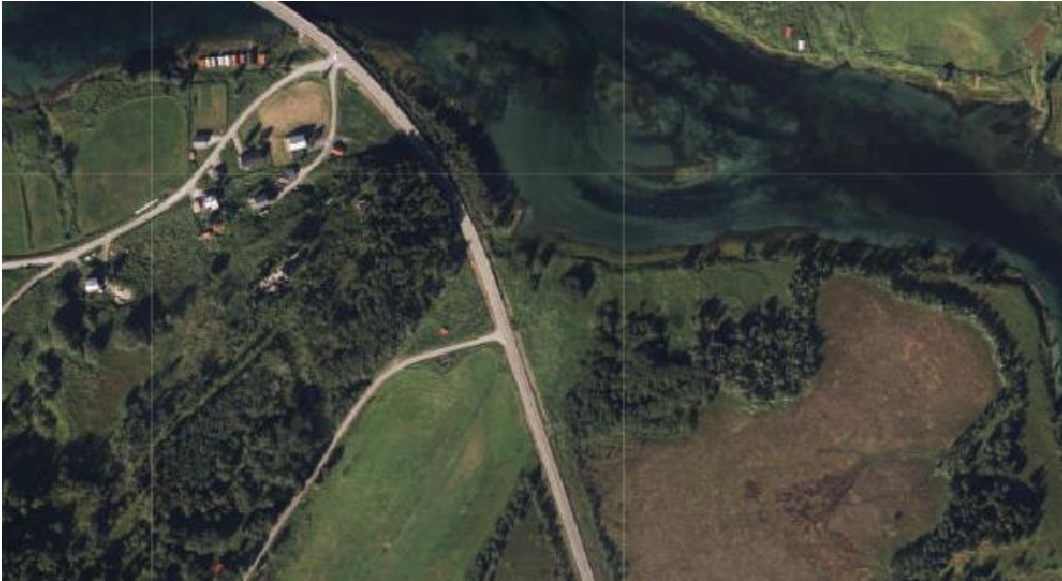
Kart:

Funn: Ingen funn av fremmede plantearter i Evjen. Alt arealet ble saumfart, heldigvis uten å finne annet enn sløke som ligner litt på bjørnekjeksartene (se bilde neste side).

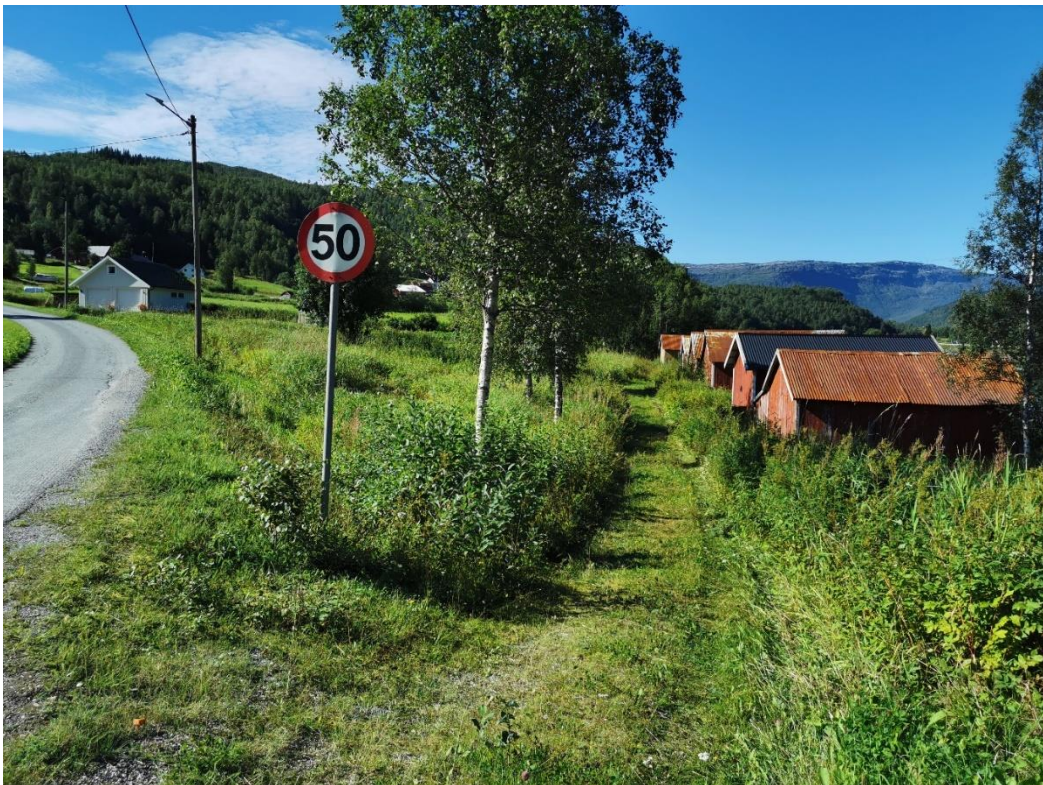
*Bildet viser naustene som ligger like ved dagens bru over elva. I hele dette området var det kun strandrør, tyrihjel, geitrams, mjørdurt, brennesle og vier. Og litt skvallerkål rundt husene.*

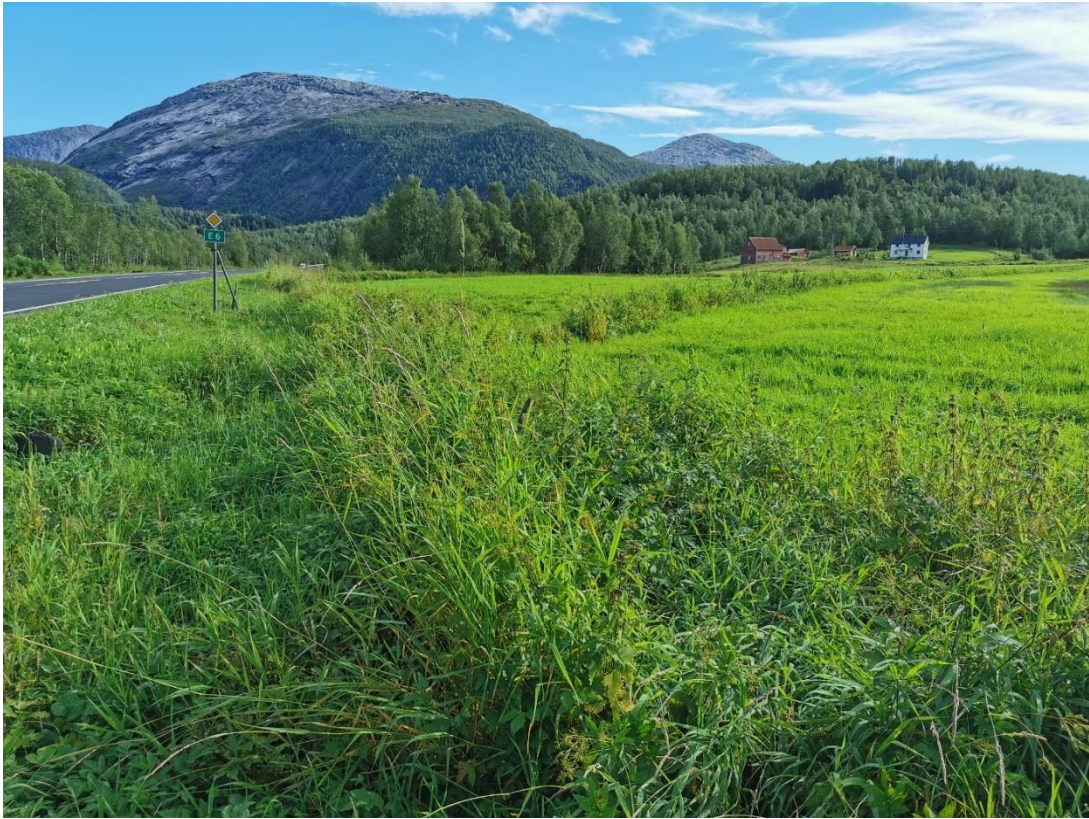
*Jordene i Evjen og arealet rundt er fritt for fremmede arter. Det er tidligere registrert kjempespringfrø oppe ved husene på gården (ikke i bildet). De har ikke spredd seg verken til dyrkamarka eller i grøftekantssystemet.*

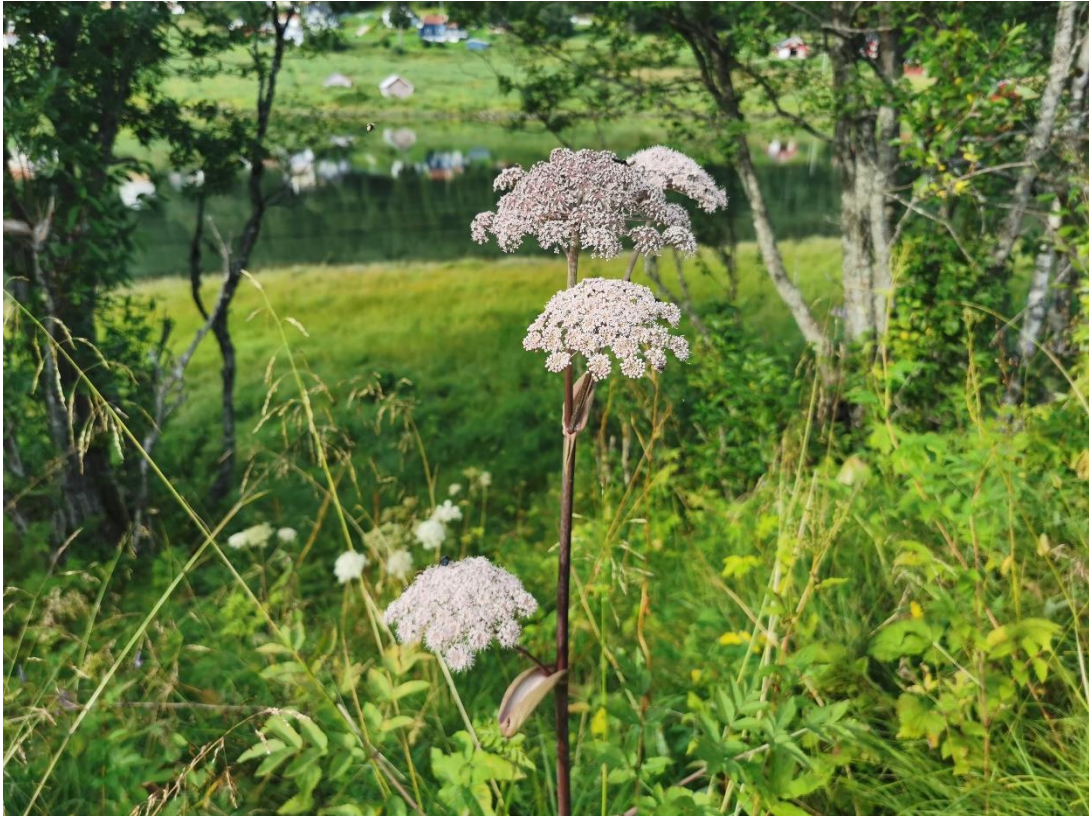
*Sløke* er til forveksling lik en tromsøpalme eller en av de andre bjørnekjeksartene. Men denne er helt harmløs og er en del av vår stedege flora.

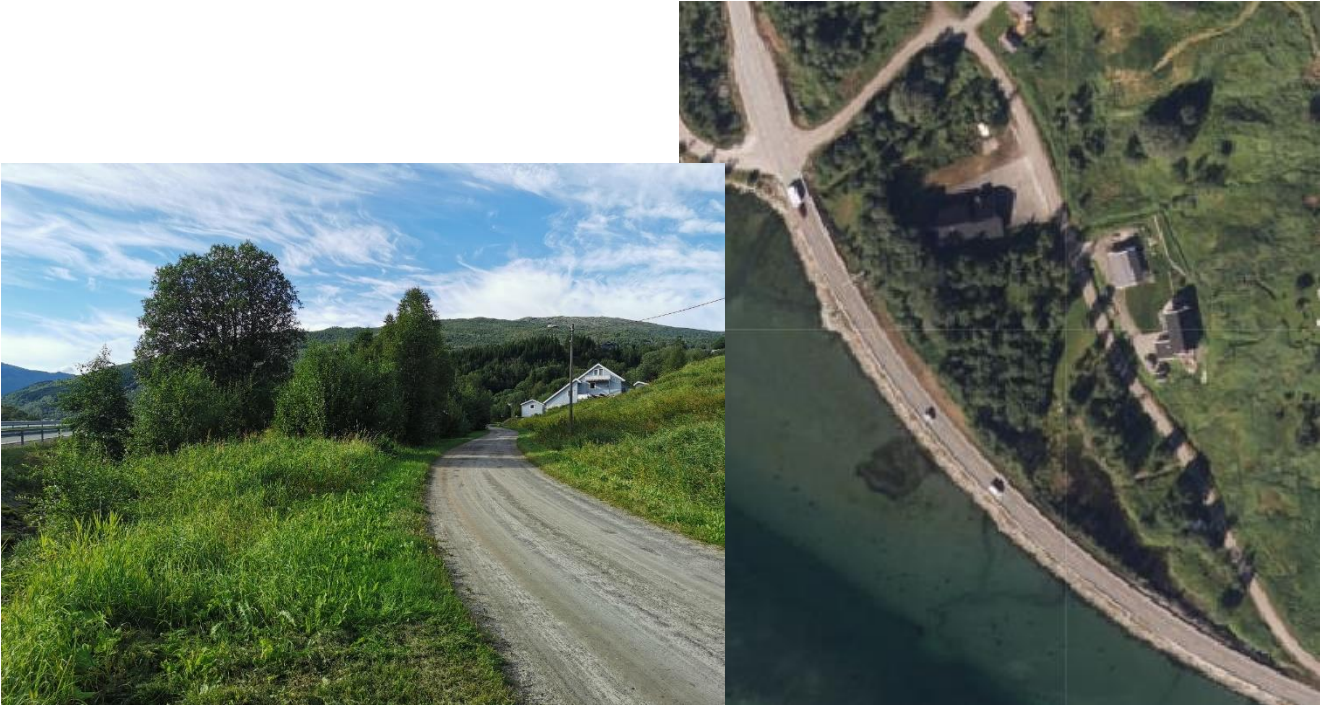
**Kart 1 og bilde:** Dette kartet viser nord i Megården hvor det skulle undersøkes kun om det var fremmede plantearter. Det var det ikke – verken rundt ungdomshuset eller sørover.

Bildet er tatt nordover. Her var det anlagt en fugleforingsplass i sør og graset kortklipt rundt denne installasjonen (av fugleinteresserte naboer). Det var også velstelt rundt ungdomshuset. Skogen rundt var delvis fuktig, men ingen funn av fremmede plantearter.

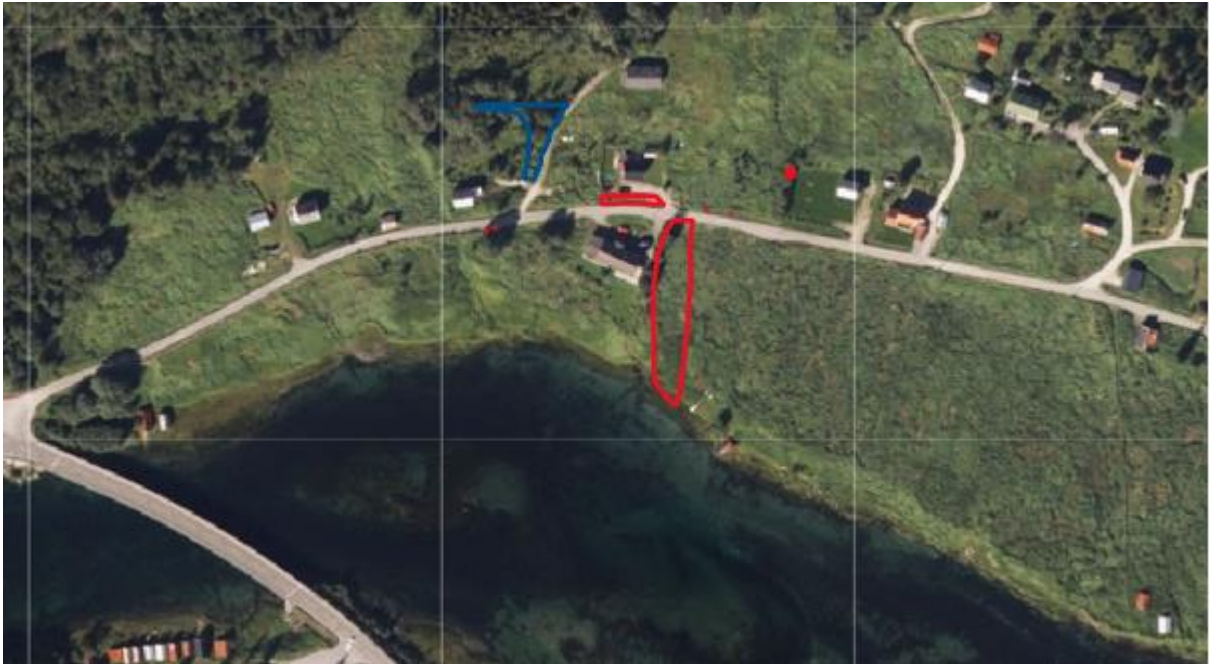
**Kart 2** over Megården.

Rød strek og prikker er forekomst av kjempespringfrø (de fire små enkeltplantene er allerede fjernet). Det blå omrisset er av sibirbjørnekjeks som følger veien opp mot det øverste grå huset og inn i skogen vestover.

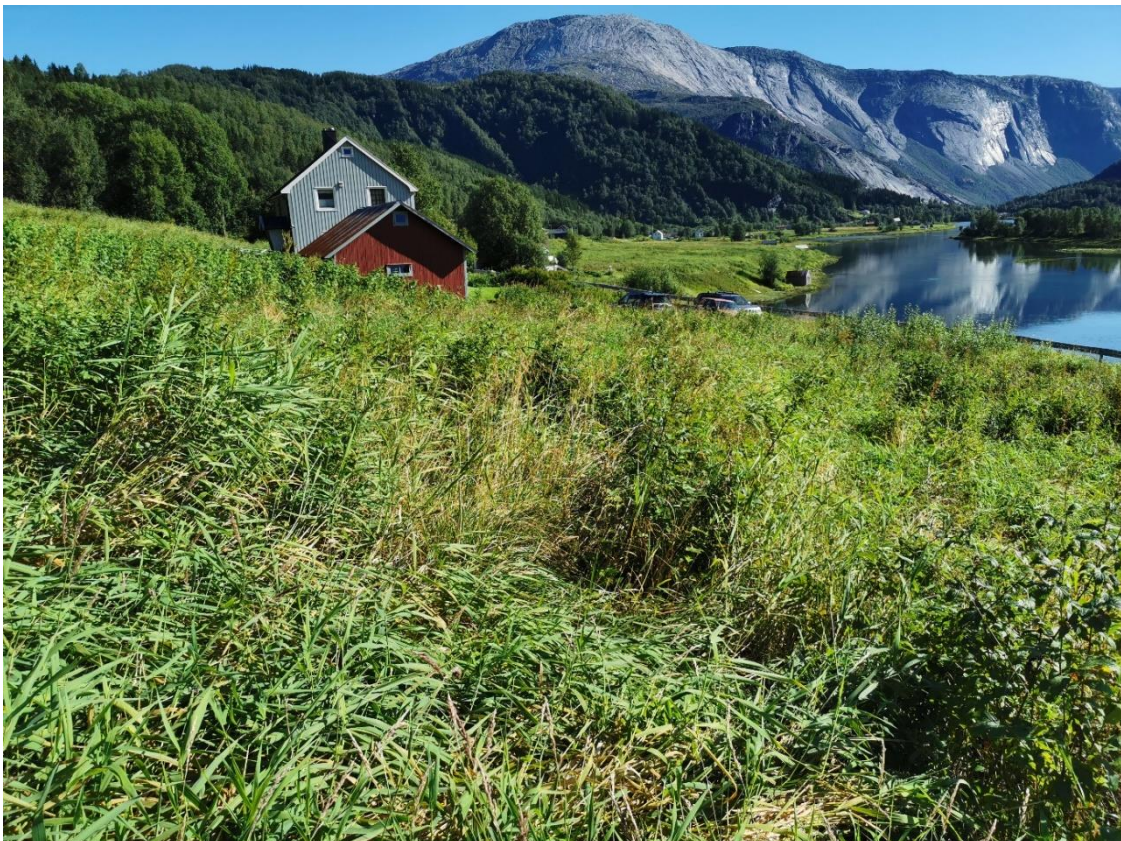
*Bildet viser det første huset på oversiden av veien i Megården når en kjører inn langs elva. Her er det ingen fremmede arter.*

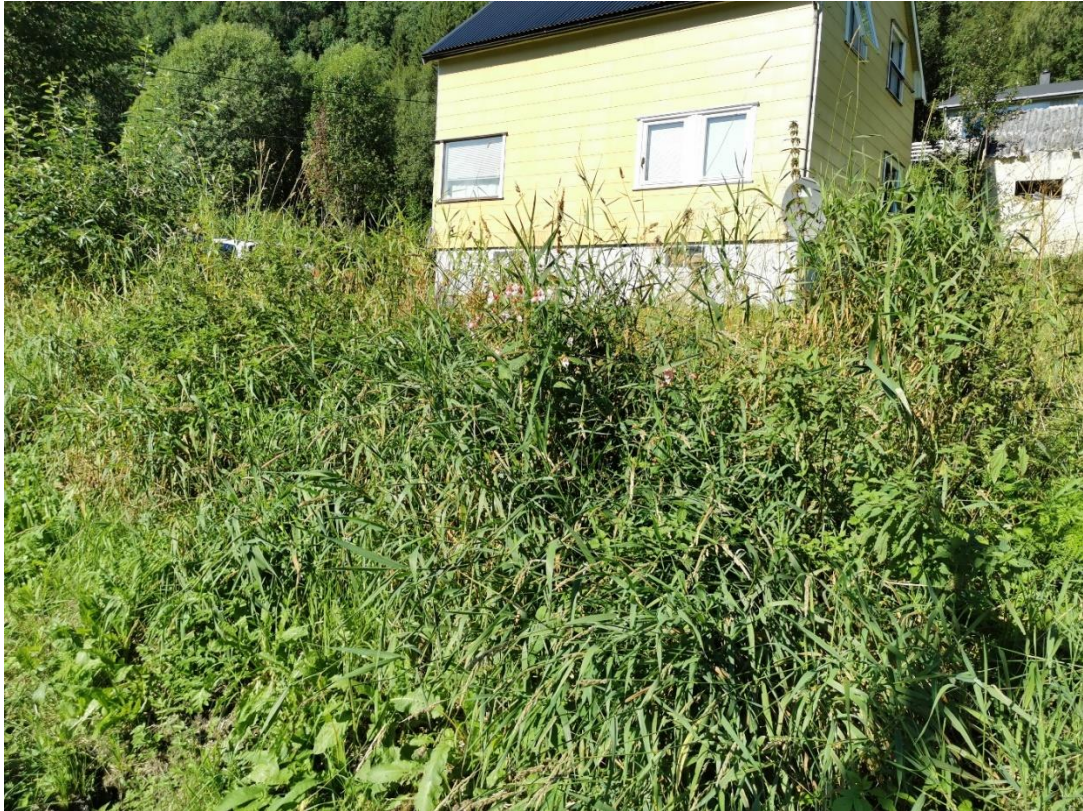
*Mellom det gule huset og veien er det kjempespringfrø, noe som nok har resultert i at det har spredd seg til arealet vi ser på bildet under, her er det ei vannførende grøft som inneholder større mengder av arten*

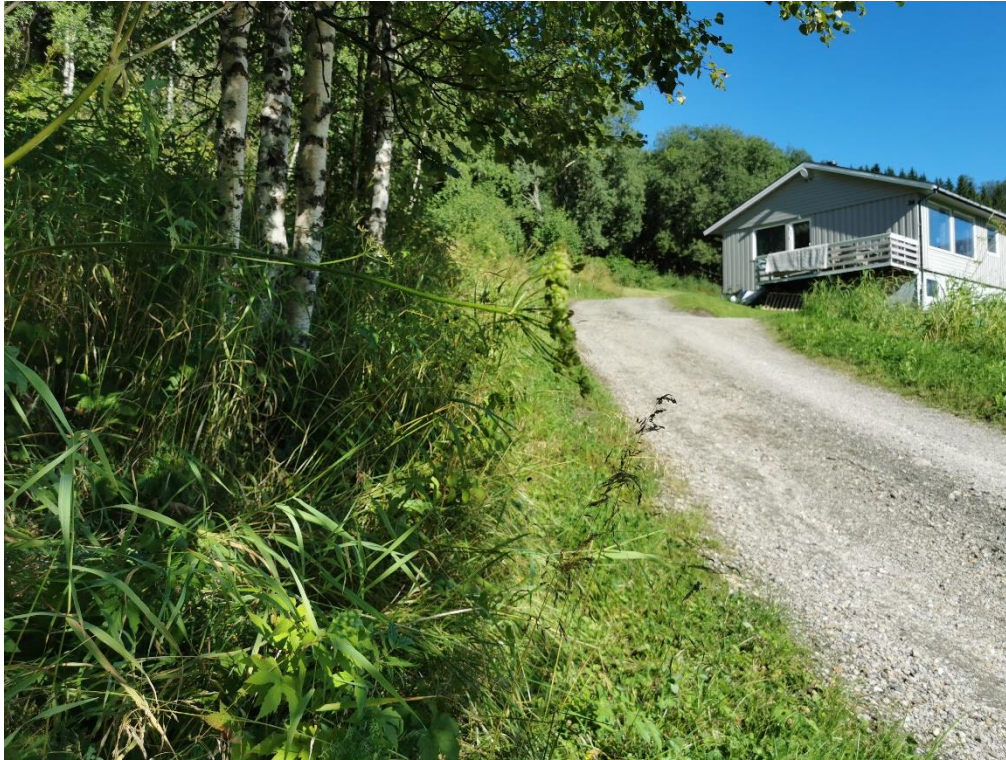
*Sibirbjørnekjeks henger utover gårdsveien opp mot huset.*

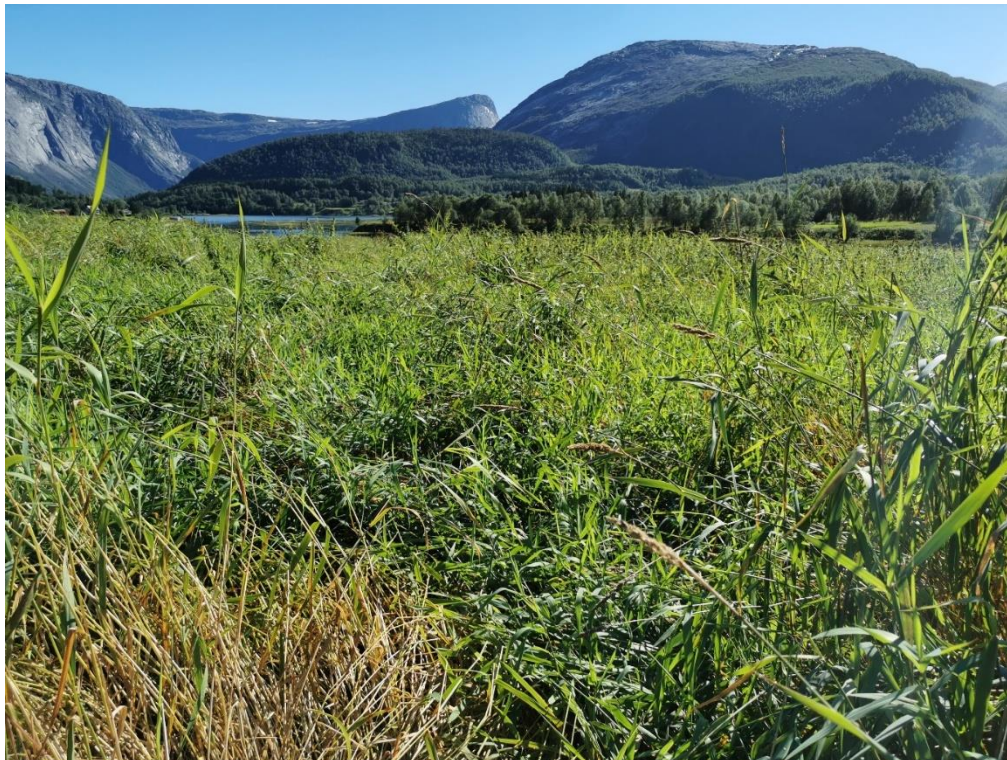
**BOTANISERING:** Det er uproblematisk å kartlegge disse arealene som for det aller meste er dekket av den storvokste grasarten strandrør – se bildet over.

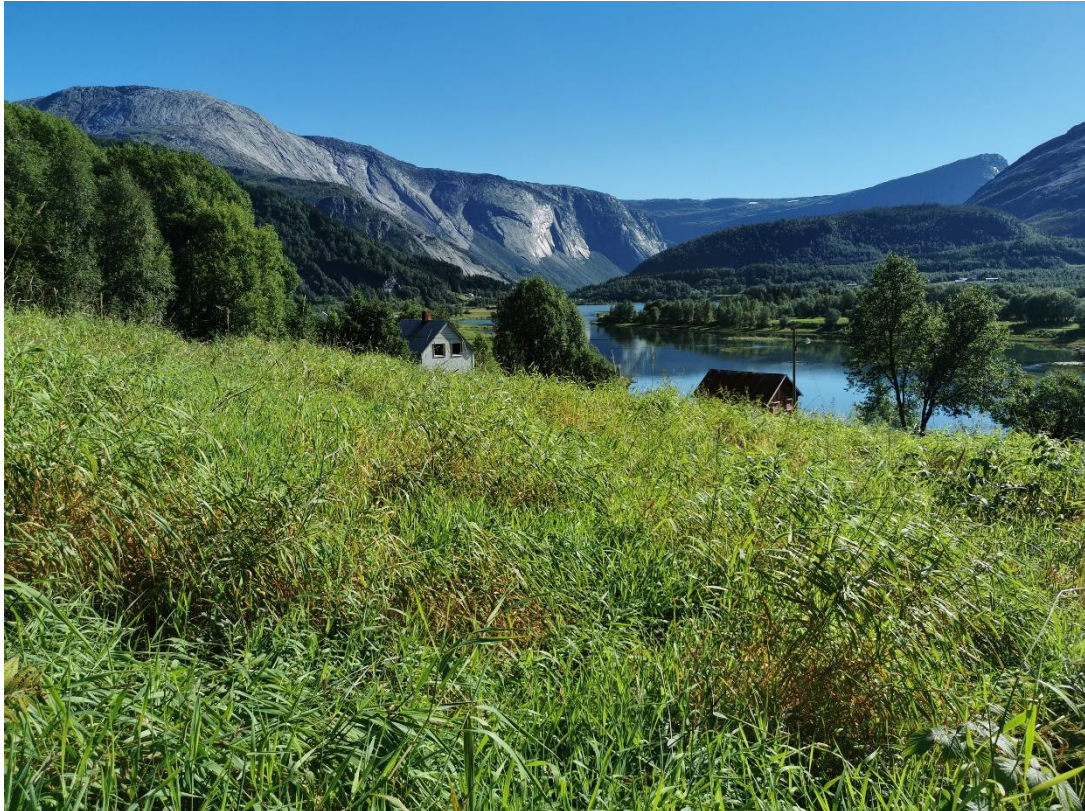
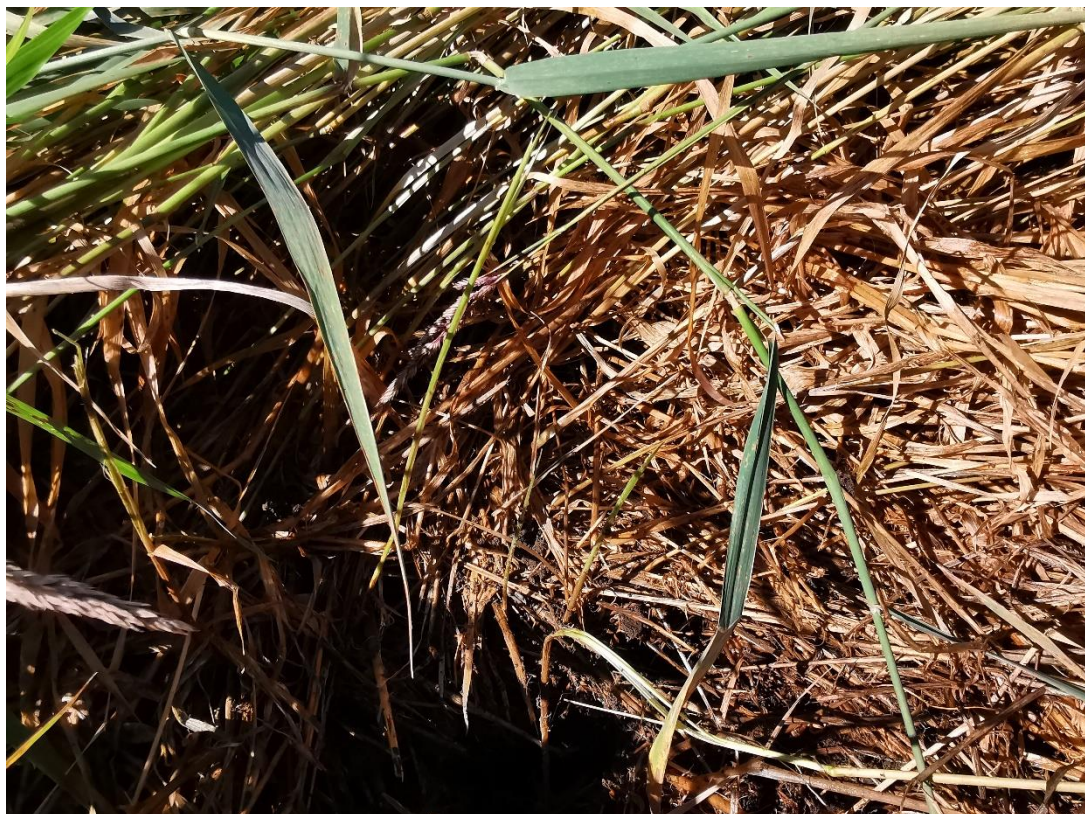
Strandrør – i god vekst over. Når denne arten ikke høstes, dannes det store mengder dødt plantemateriale (nederste bilde). Siden den visne planten ikke får direkte jordkontakt, råtner det svært sakte. Her ligger flere års produksjon lite omdannet «strø» i et tjukt lag på 15-20 cm. Det vil fungere som god næring ved å blande dette med toppjorda i forbindelse med revegetering.
