# Rapport

Prosjekt E6 Megården - Sommerset

Jordkartlegging, botanisering og registrering av  
uønskede plantearter

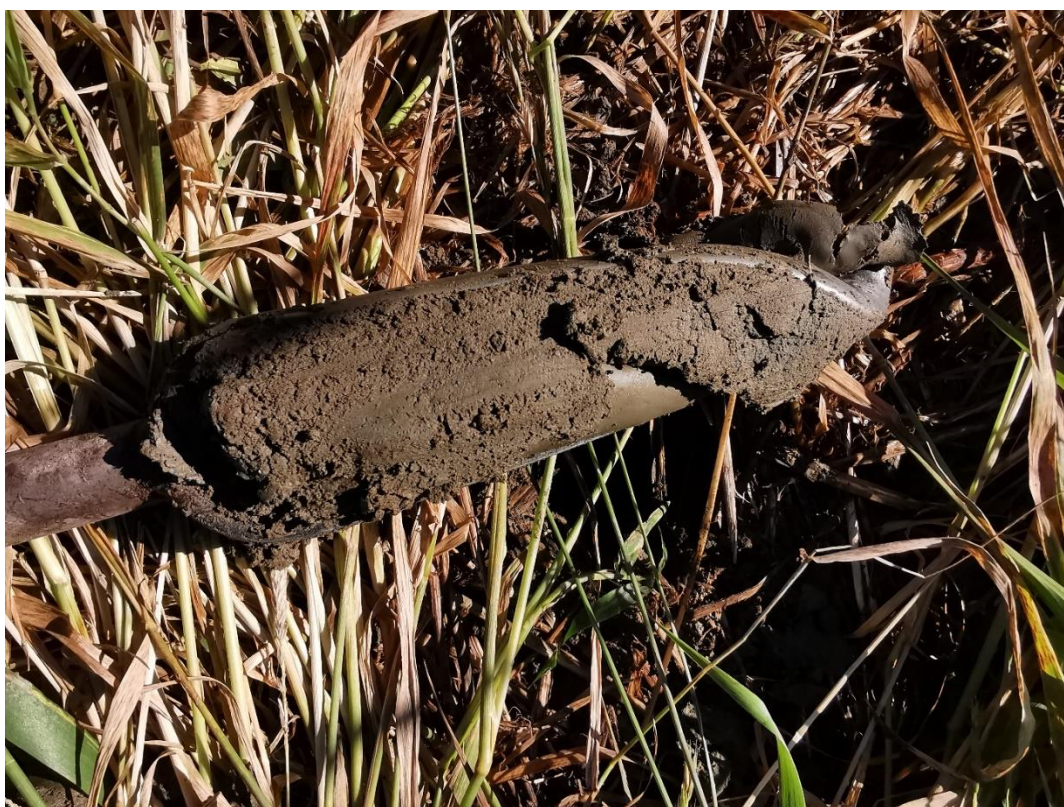
Toppjorda i Megården er for det meste sandig silt i en dybde fra 0-35 cm.

**Anbefaling ved bruk av massene:** Det aller meste av arealet vil være fritt for frø av kjempespringfrø, lag derfor en sikkerhetssone på 10 meter fra arealet med funn. Det er svært bra om toppsjiktet på 40 cm av det resterende arealet kan ligge som toppmateriale. Jordmasser med mye kraftige levende røtter fra strandrør, vil føre til en rask etablering av denne grasarten som derved vil dekke nytt areal permanent. Strø (dødt plantemateriale) vil gi etableringen en liten gjødseleffekt samt heve moldinnholdet. Kjempespringfrø-infisert toppmasse kan legges under rene masser, da vil frøene ikke ha sjanse til å spire. Og vil i løpet av et par år være nedbrutt. Viktig at rene jordmasser dekker eventuelt toppjord med kjempespringfrø i et minimum 20 cm tykt jordlag.

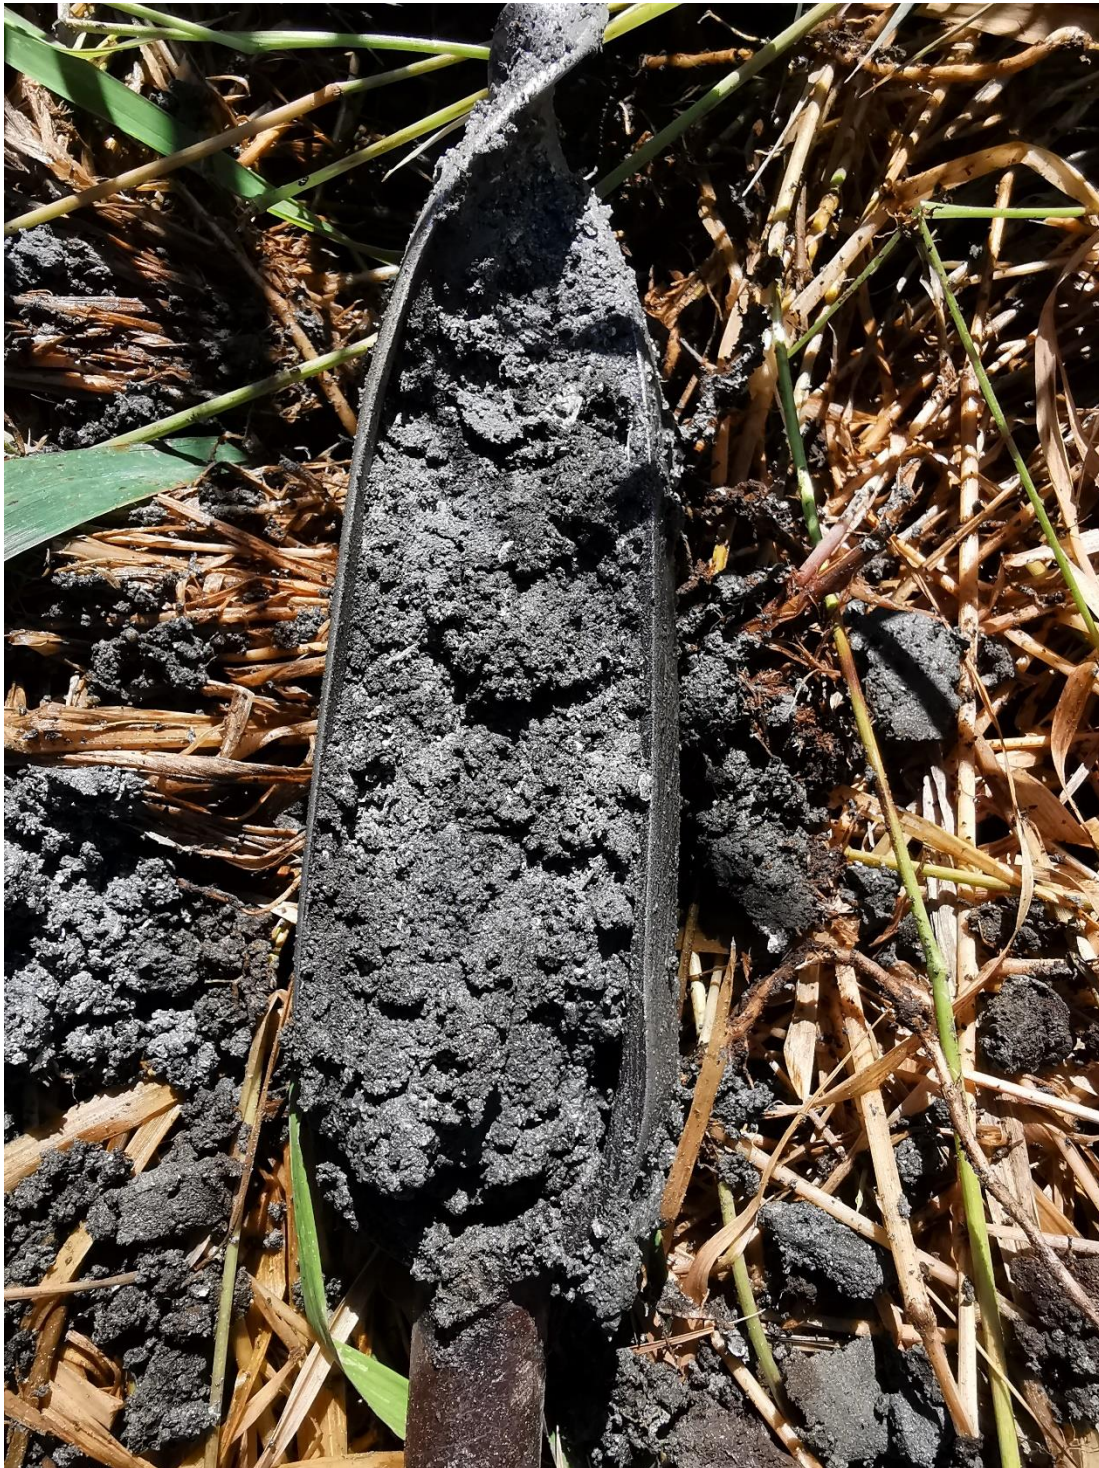
Jorda i Megården var ganske vassfylt på nedsiden av veien, og skyldes nok store nedbørsmengder de siste ukene. Denne prøven er fra ca 50 cm jorddybde og er ei mellomsandjord med litt skjellsand.

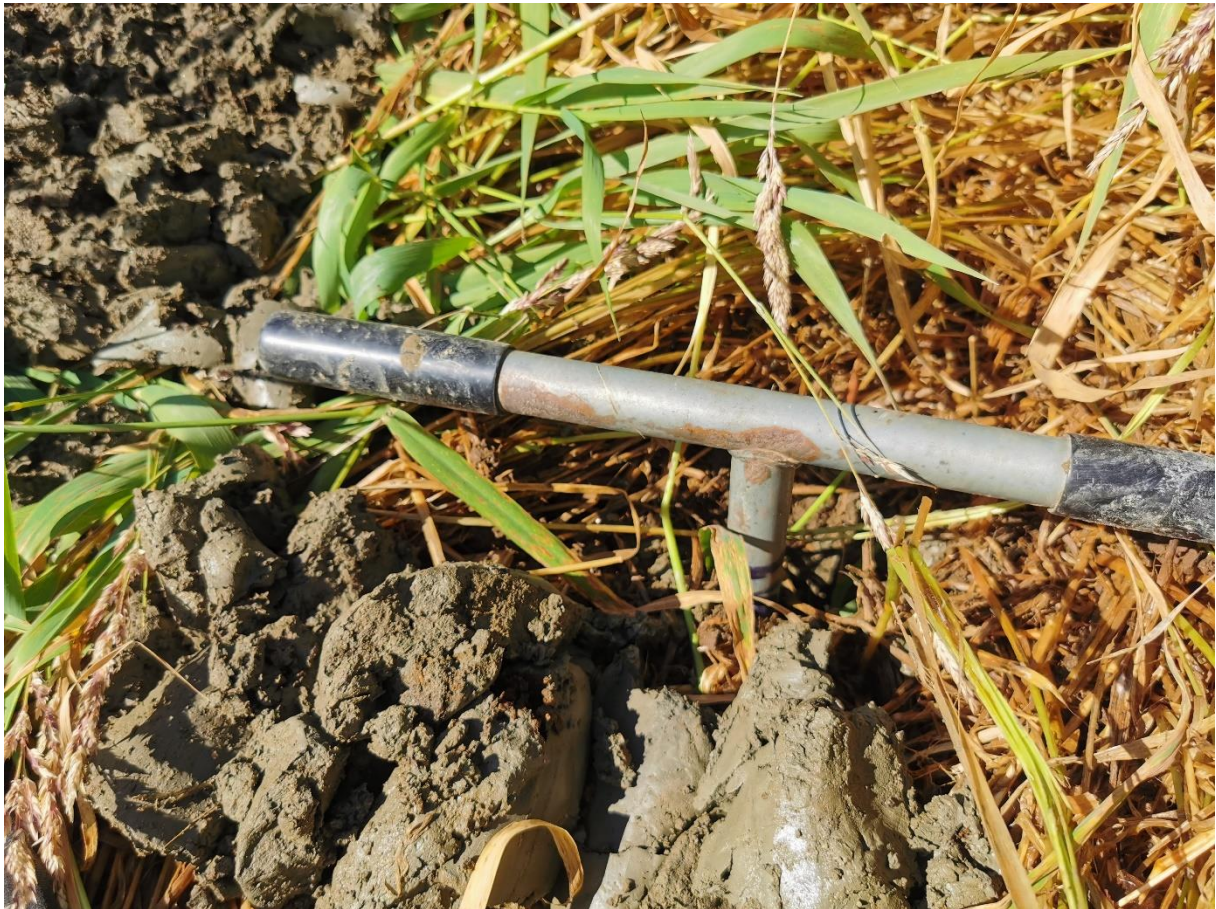
Bildet under viser jordboret som lett skrus ned til 100 cm dyp når det er steinfrie masser. Det er tatt på oversiden av veien like ved det første huset. Her er det siltig lettleire helt i bunnen av profilet som ligger til høyre foran i bildet. På venstre side foran ligger sandig silt fra hhv 0-25 cm (med brune felt som viser jernutfelling). Bakerst siltig sand dypere enn 25 cm.

Ved å handtere alle toppmasser med kjempespringfrø med forsiktighet, og ha kontroll på at de 20 øverste cm legges med rikelig rene masser over, lar det seg gjøre å hindre videre spredning til nye areal hvor denne fremmede arten ikke finnes. Men det er superviktig å ha full kontroll på massehandteringen! I tillegg må massedeponiene inspiseres og lukes dersom det skulle bli noen spirende uønskede plantearter. Toppjorda med kjempespringfrø MÅ tildekkes med presenning el. I hvis den ikke umiddelbart dekkes med nok rene jordmasser.
