OPPFØLGINGSUNDERSØKELSE AV GRUNNVANNSTRØM I KARST I TROLLHOLA, SOMMERSET

Stein-Erik Lauritzen¹, Rannveig Øvrevik Skoglund² og Thea Krossøy³

¹ SpeleoConsult AS, Horten

Som en oppfølging av rapporten «Undersøkelse av karst og grunnvannstrøm i Trollhola, Sommerset» ønsket Statens Vegvesen en videre undersøkelse av hvor vannet i Mølnelva drenerer etter at det forsvinner ned i grunnen i Trollhola. Denne rapporten har fokus på dreneringsruten fra Trollhola og ned mot fjorden, og vurdering av dynamikken og kapasiteten i underjordiske systemet.

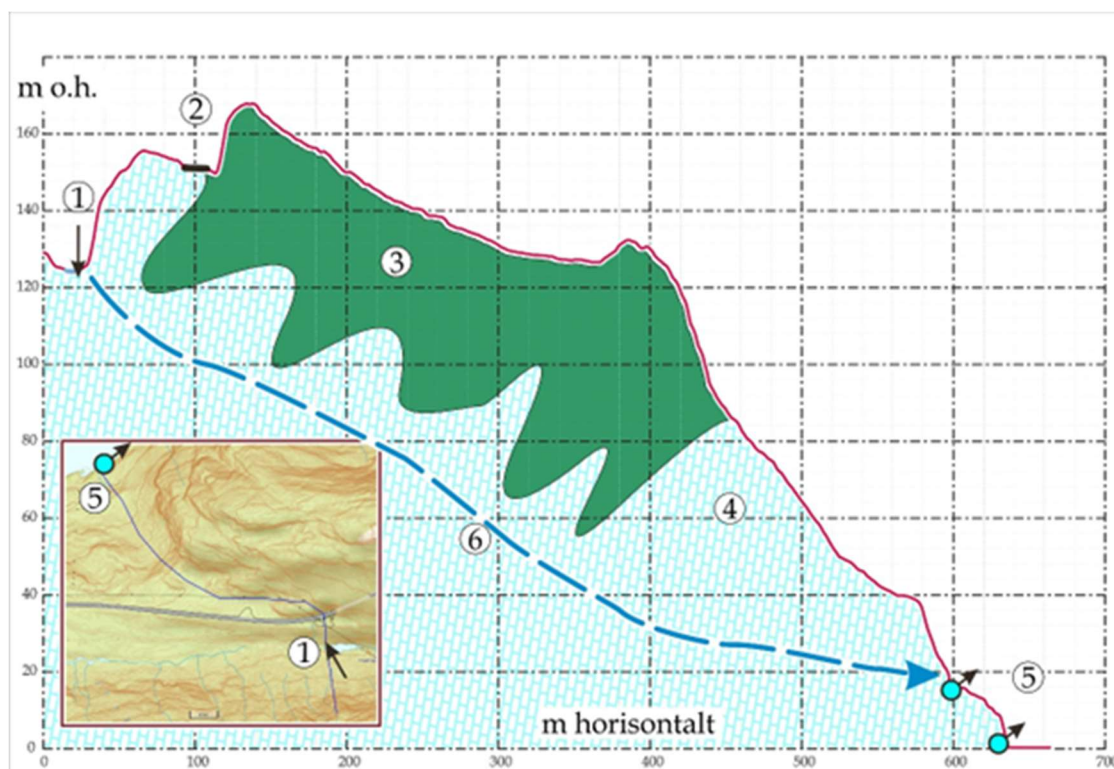
Figur 4. Geologisk tverrsnitt og tracerforsøk mellom Trollhola og kildene ved MølInvika. 1) Injeksjonspunkt. 2) veilegeme, dagens E6 ved Kannflogtunnelen. 3) Glimmerskifer. 4) Marmor. 5) Hovedkilder (14 m o.h.) og vruljer i og under havnivå. 6) Hypotetisk (korteste) vannvei påvist med tracerforsøk. Innsatt: Topografisk kart over samme, med linjen for overflatetraversen.

Kildene ligger dels i og under havnivå, dels 14 m over havnivå («hovedkildene»). Det ble benyttet to injeksjonssteder med to ulike tracere. I virvler hvor bekken synker ned i sin egen bunn ved vannstandsstasjonen, kalt Nedløp A (se foto), og i steinrøysa rett ned for løsmassetippen ved tunnelåpningen, Nedløp B. Injeksjonene ble gjort tirsdag 9/8 kl 16:00. I førstnevnte ble injisert 50 g Fluorescein løst i 8 L vann. Traceren ble injisert via en trakt og slange til bunnen under virvlene. Praktisk talt all farge ble fanget inn og forsvant igjennom

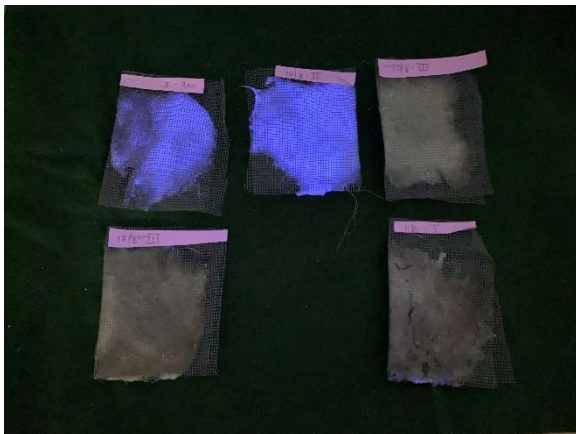
Figur 5a. Venstre: detektorer for optisk hvitemiddel i UV-lys. Øverste rekke fra venstre: Hovedkilde 1 (10/8), hovedkilde 2 (10/8), merrelva kulvert (10/8). Nederst fra venstre: Hovedkilde 1 (11/8) og Merrelva (11/8). Kraftig signal i hovedkilda etter kort tid, negativt i Merrelva og dagen etter i hovedkilda.

Etter 18 timer var det meget tydelig utslag på bomulldetektorene i #1 og #2, men negativt i #3. All tracer har da gått ned til kildene og ikke noe påvist i Merrelva. Tilsvarende ga trekulldetektorene positiv grønn fluorescens i #1 og #2, men negativt i de øvrige, Figur 5

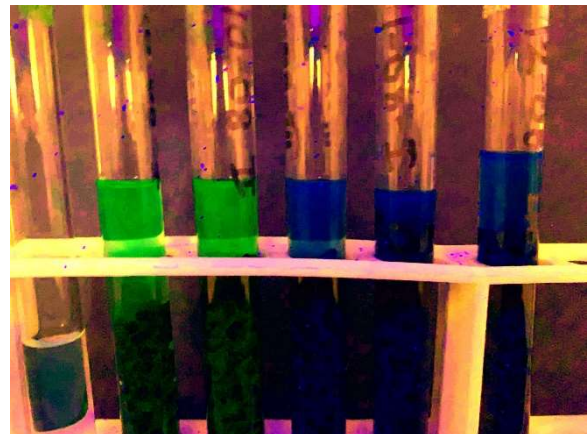
Figur 5b. Ekstraksjon av fluorescein fra de samme lokalitetene. Blank til venstre. Positivt signal (grønn fluorescens) i hovedkilda etter ett døgn, resten negativt. Resultater i samsvar med figur 5a. Det er altså direkte forbindelse fra elvebunnen til hovedkilda.

Det er med andre ord observert et direkte punkt-til-punkt tracergjennombrudd fra der elva forsvinner nedenfor Kannflogtunnelen og kildene. Dette gjelder både elvebunnen og steinura. Ikke noe tracer er gjenfunnet i Merrelva. Dette er i overensstemmelse med målinger av vannbudsjetten gjort høsten 2021 da også alt vann forsvant ned i grunnen ved nedløpene A og B.

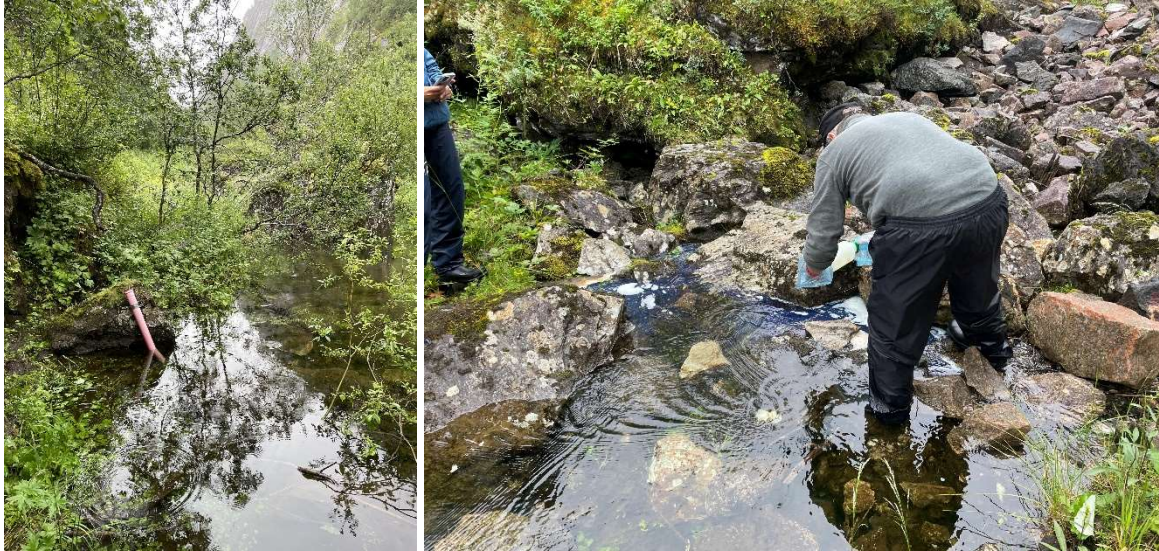
Figur 5. Nedløp i Trollhola. Venstre: Nedløp A ved vannstandstasjon, strømvirvel er synlig til høyre for dreneringsrør med logger. Høyre: Nedløp B mellom blokker i vestenden av dammen.

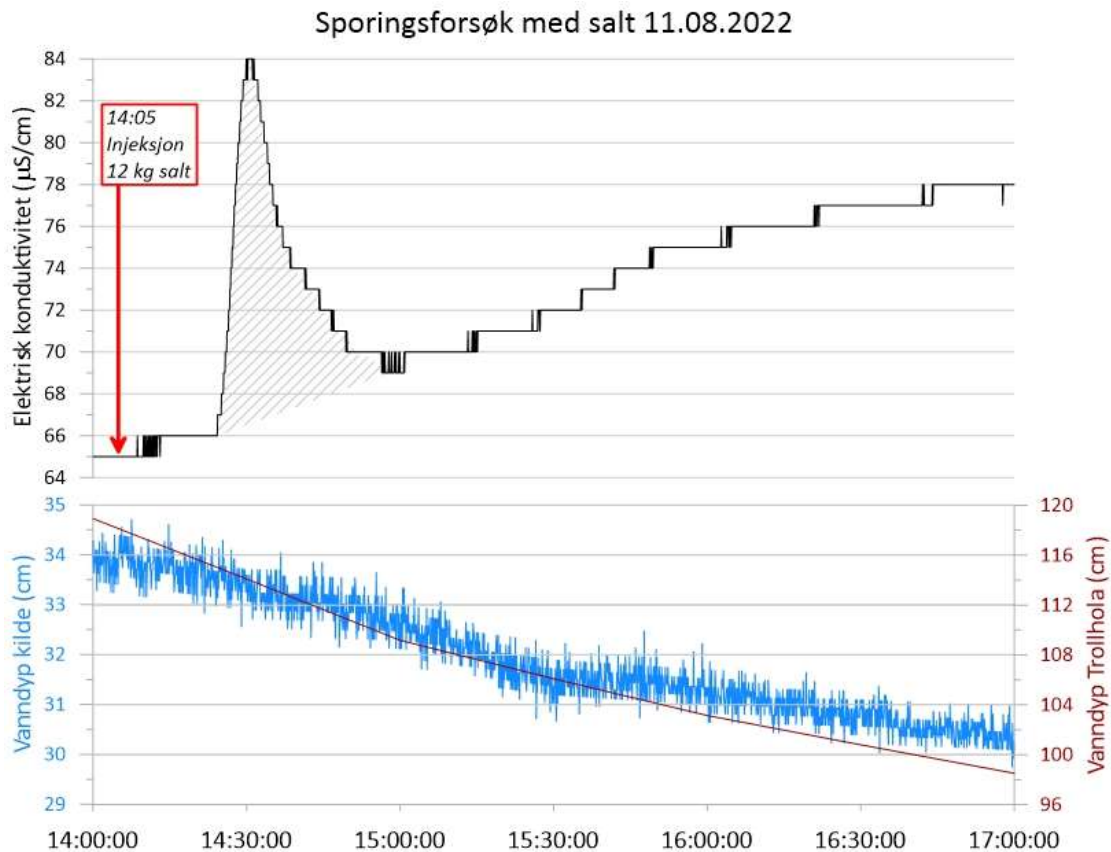
Figur 6. Øverst er gjennombruddskurven for sporingsforsøket med salt vist som endring i elektrisk konduktivitet (mål på ionekonsentrasjonen i vannet) målt i hovedkilden. Bakgrunnsverdien i elektrisk konduktivitet (ledningsevne) økte under forsøket. Dette skyldes at vannføringen avtok (nedre blå kurve) og dermed at kontakttiden mellom vann og berggrunn økte slik at mer kalk løses opp pr vannvolum som passerer. (Loggerne viser klokkeslett i vintertid.)

Det ble samtidig satt opp et semi-kvantitativt tracerforsøk med 12 kg salt fra Nedløp B i røysa nedenfor Kannflogttunnelen ned til hovedkildene. En mini-diver med konduktivitetssensor ble brukt for deteksjon i hovedkilda, loggerintervall 5 sek. Gjennombruddskurven nådde maksimum 25 min etter injeksjon. Tracerutbyttet ble sjekket indirekte ved å betrakte gjennombruddskurven som en vannføringsmåling. Beregnet vannføring for gjennombruddskurven viste som skravert areal på Fig. 6 er $1,8 \text{ m}^3/\text{s}$. Dette passer med de uavhengige vannføringsmålingene listet i Tab. 1 og avtakende vannføring i samme tidsrommet (Fig. 6). Forsøket underbygger at alt vannet fra Trollhola drenerer mot kildene i Mølnvika. Den skarpe toppen på gjennombruddskurven tyder på at systemet består av ett hovedløp med god kapasitet og lite lagringsvolum. 50% av saltet hadde passert kilden etter 30 minutter som gir en gjennomsnittlig vannhastighet på $0,3 \text{ m/s}$ på den direkte distansen mellom nedløp og kilde. I realiteten er den tilbakelagte distansen noe lengre, så reell hastighet vil være noe høyere.

Når vi tar skråningen med i betraktning, kan den lineære lengden på grottesystemet fra Trollhøla til Hovedkilden være 590 m. Med en rimelig antakelse av sinusitet på 1,5, kan vi regne kanalens lengde til ca. 900 m. Gjennomsnittsvannføringen målt fra gjennombruddskurven var $1,8 \text{ m}^3/\text{s}$, noe som ut fra gjennombruddstiden gir et stempelstrømvolum mellom nedløp og kilde på 2700 m^3 . Dividert på lengden gir dette et midlere tverrsnittsareal på $3,0 \text{ m}^2$, eller en sirkulær diameter på 1,9 m. Erfaringsmessig er slike estimater basert på tracerbølger i overkant store, men selv med halve tverrsnittsarealet er funnet i godt samsvar med vår observasjon av at systemet kunne absorbere flomvannføringer nær en middels flom i nedbørfeltet. En vil få bedre informasjon om flere kvantitative eksperimenter kan gjøres ved høye og lave vannføringer.

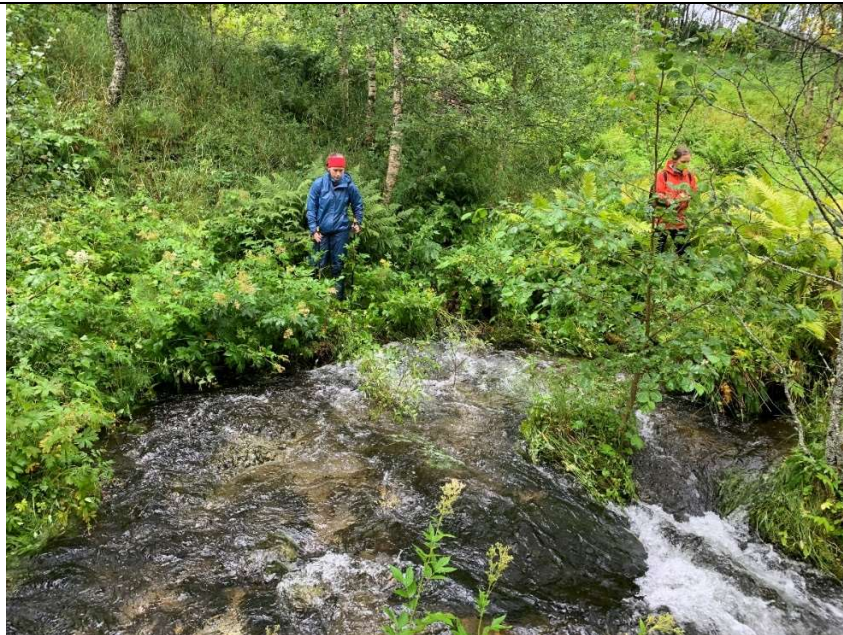
Figur A2. Kilde i elvesvingen ved Bonnå. Sannsynlig hovedutløp fra Stor-Mølnelva. Vannet kommer opp artesisk (flomvannføring) fra løsmasser. Det er mulig løsmasseoverdekningen strekker seg opp til nåværende vegtrase.
