Reguleringsplan

Naturmangfold rapport

E8 Flyplasstunnelen

Prosjektnummer: 504754/ B11017

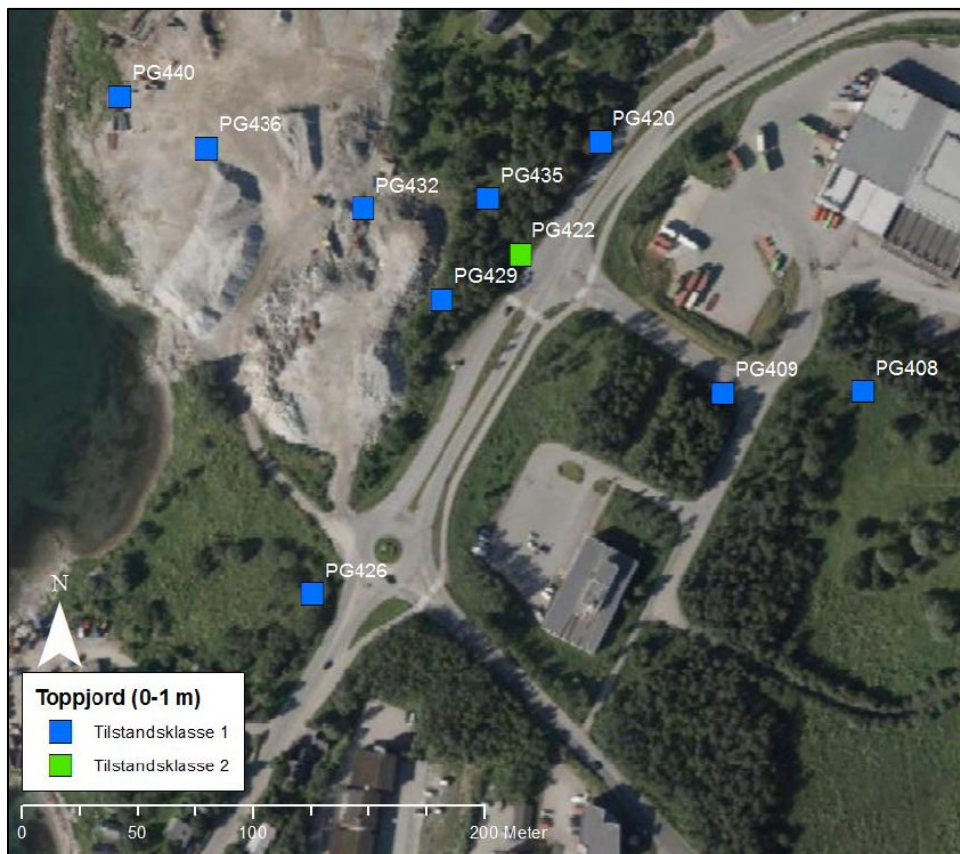
Figur 5. Plassering av prøvepunkter på Langnes med påviste tilstandsklasse i toppjord (0-1 m) uavhengig av massetype og miljøgift (Kilde: Rapport Multiconsult).

Det er gjennomført miljøgeologiske grunnundersøkelser på Langnes og i Breivika (figur 5 og 6). Det ble til sammen tatt prøver fra 20 prøvepunkter, 10 på Langnes og 10 i Breivika. Til sammen ble 28 jordprøver kjemisk analysert for innhold av følgende miljøgifter:

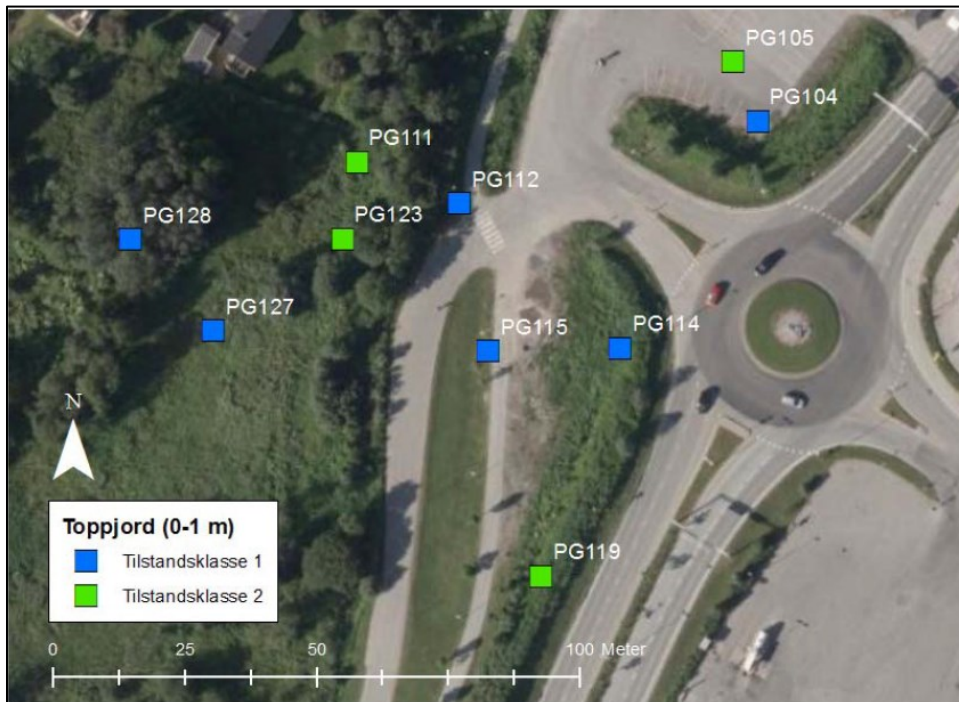
Figur 6. Plassering av prøvepunkter i Brevika med påviste tilstandsklasse i toppjord (0-1 m) uavhengig av massetype og miljøgift (Kilde: Rapport Multiconsult).

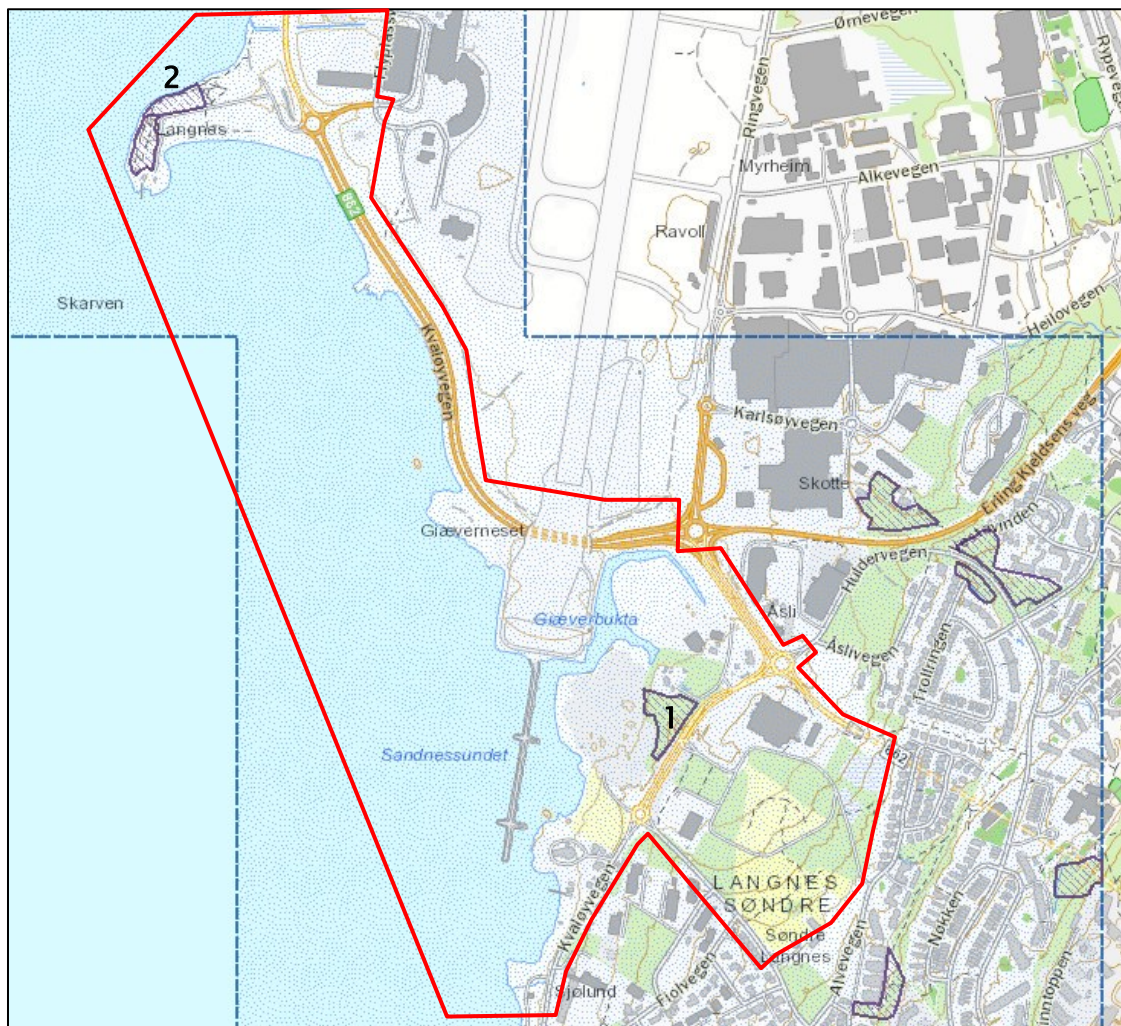
Figur 9. Kartutsnitt som viser resultatene fra den supplerende NiN kartleggingen på Langnesområdet i 2019 (Kilde: Naturbase).

Innenfor planområdet på Langnes ble de i den supplerende kartleggingen i 2019 gjort avgrensning av naturtypen Semi-naturlig eng *Kvaløyvegen* (nummer 1 i figur 9) og *Langnes 2* (nummer 2 i figur 9) på Langneset.

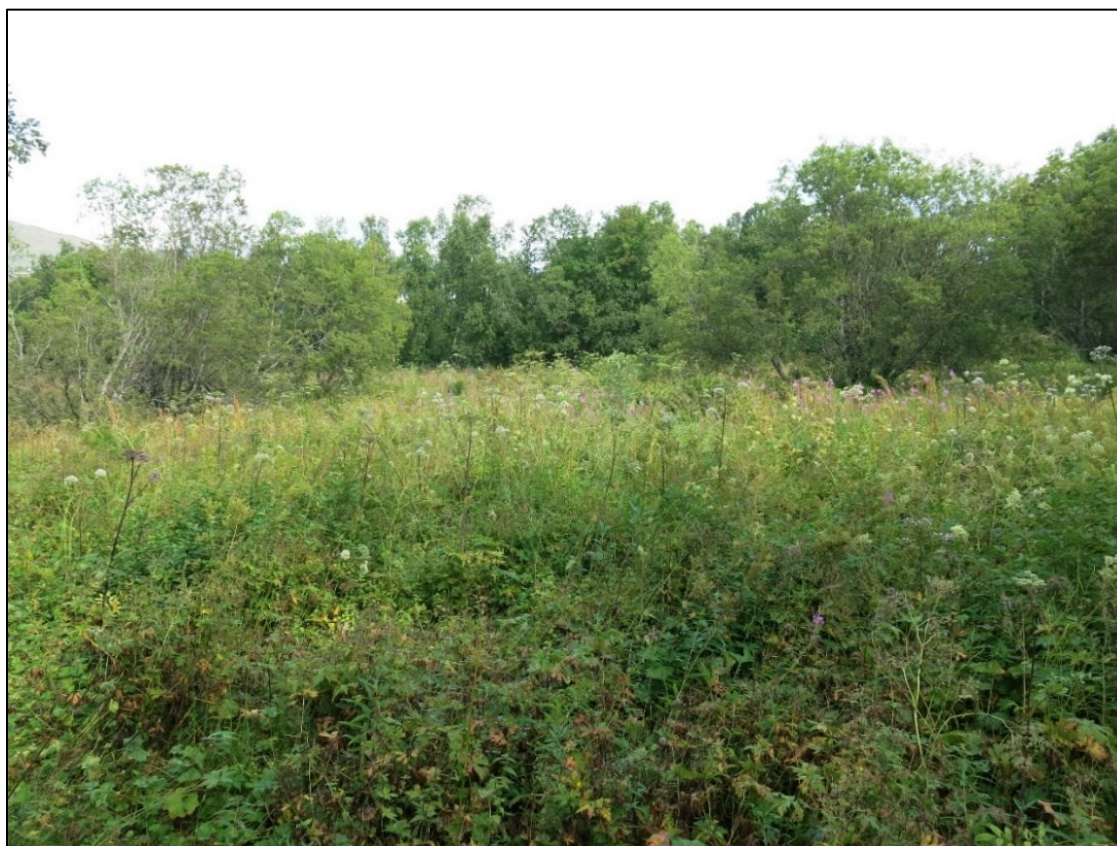
Figur 10. Bilde av vegetasjonstypen som dominerer på Langnes søndre. Bildet er tatt i området rundt lokalitet C i figur 8 (Foto: Øyvind Haugland, Statens vegvesen).

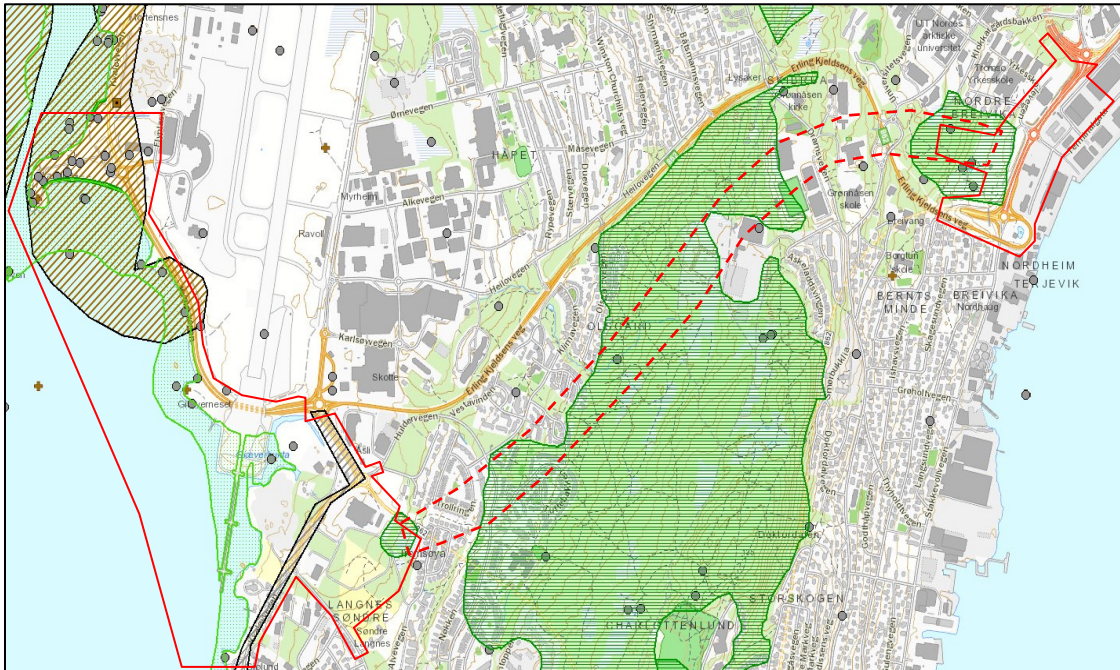
Figur 11. Kartutsnitt fra Naturbase som viser registrerte naturtyper i området Langnes/Giæverbukta, Tromsøya og Breivika. Rød strek viser planområdet og rød stiptet strek viser planlagt tunneltrase (Kilde: Naturbase).

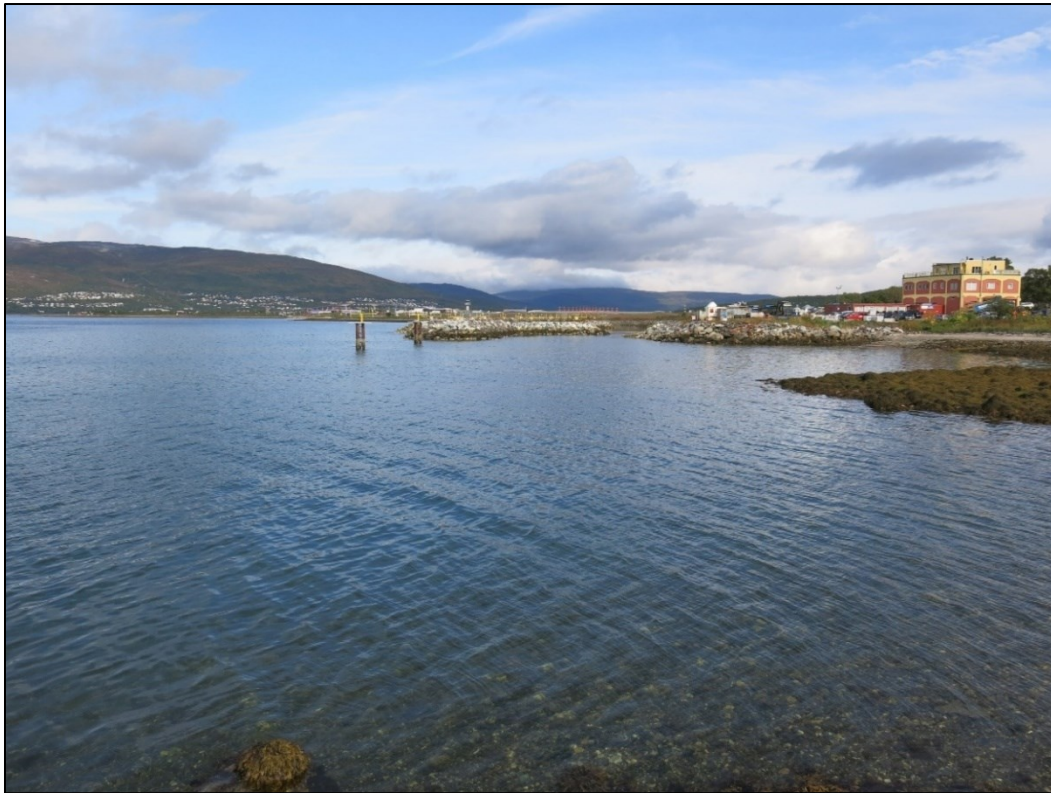
Figur 13. Bildet viser strandsonen og sjøområdet i den sørlige delen av flyplassen. Området her blir berørt av ny vegforbindelse (Foto: Øyvind Haugland, Statens vegvesen).

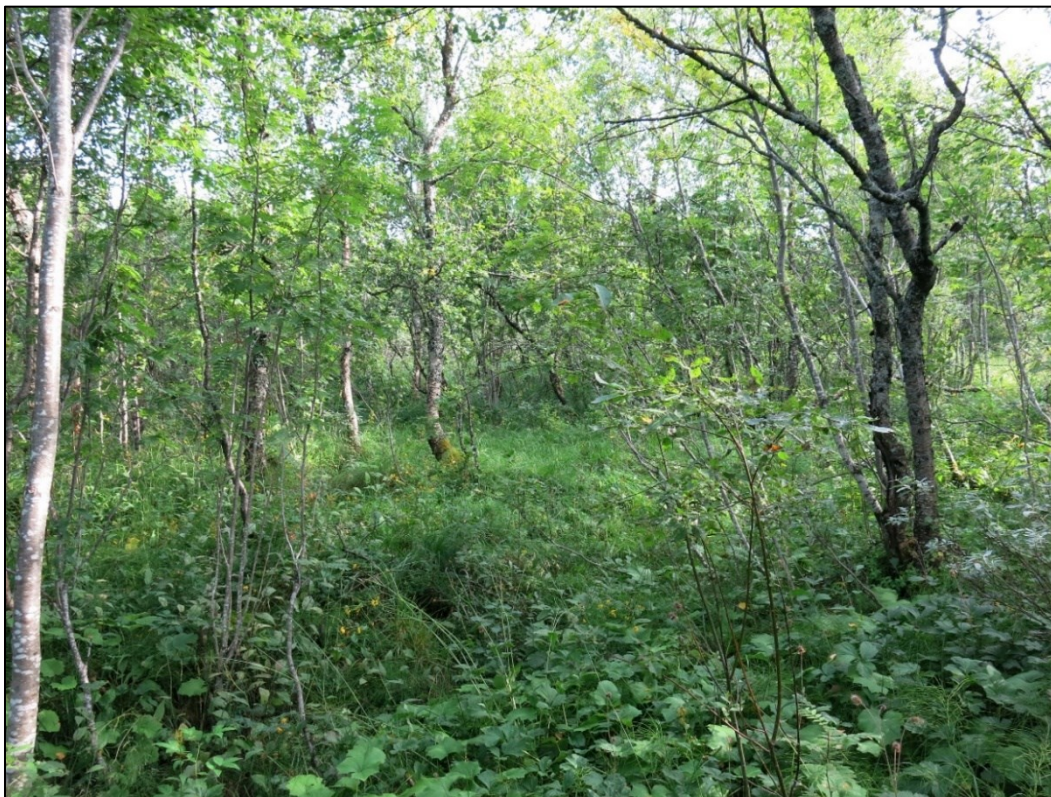
Figur 14. Bildet viser kildemyren (rikmyr) som er registrert i naturbase på Langnes (Foto: Øyvind Haugland, Statens vegvesen).

På Langnes er det registrert en liten rikmyrslokalitet ovenfor innløpet til flyplasstunnelen (figur 12). Ovenfor planlagt tunneltrase finnes lokaliteten *Bjørkeskog med høgstauder* (figur 15). Denne strekker

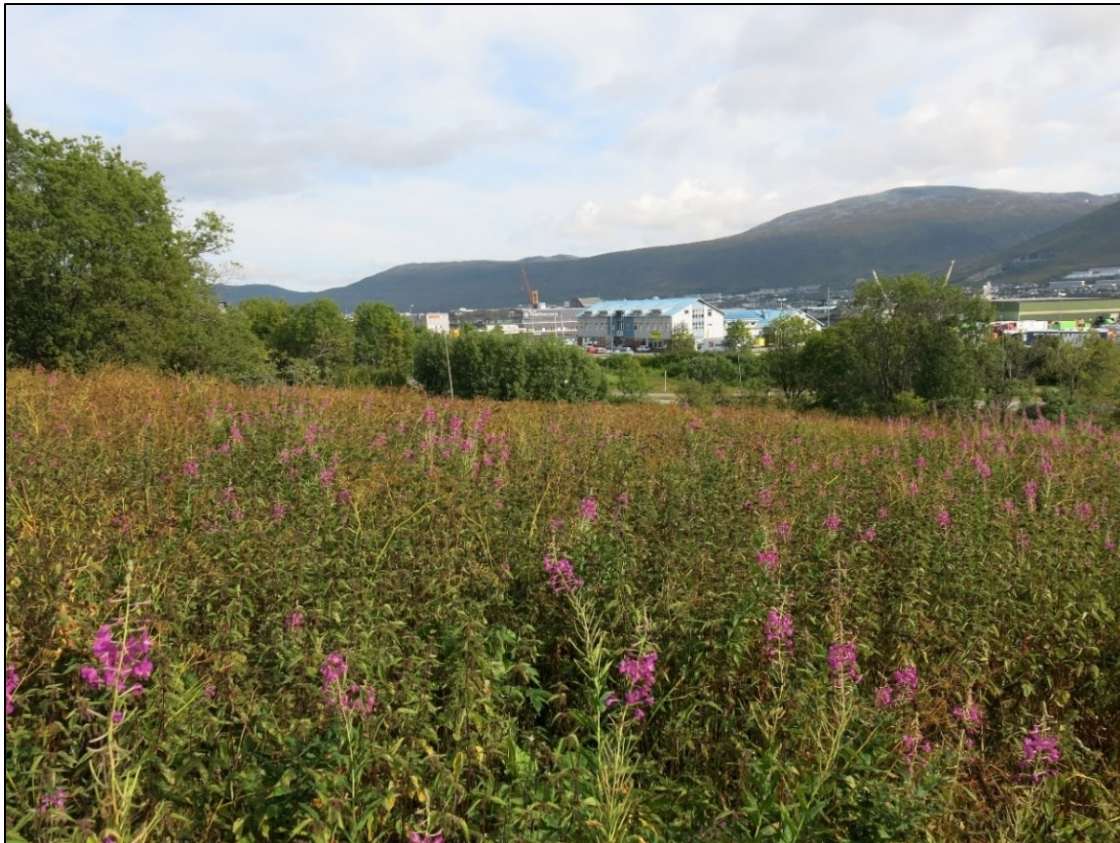
Figur 17. Bildet viser området nord for Botanisk hage. Plantearten geitrams dominerer floraen i det åpne området som er gammel jordbruksmark (Foto: Øyvind Haugland, Statens vegvesen).

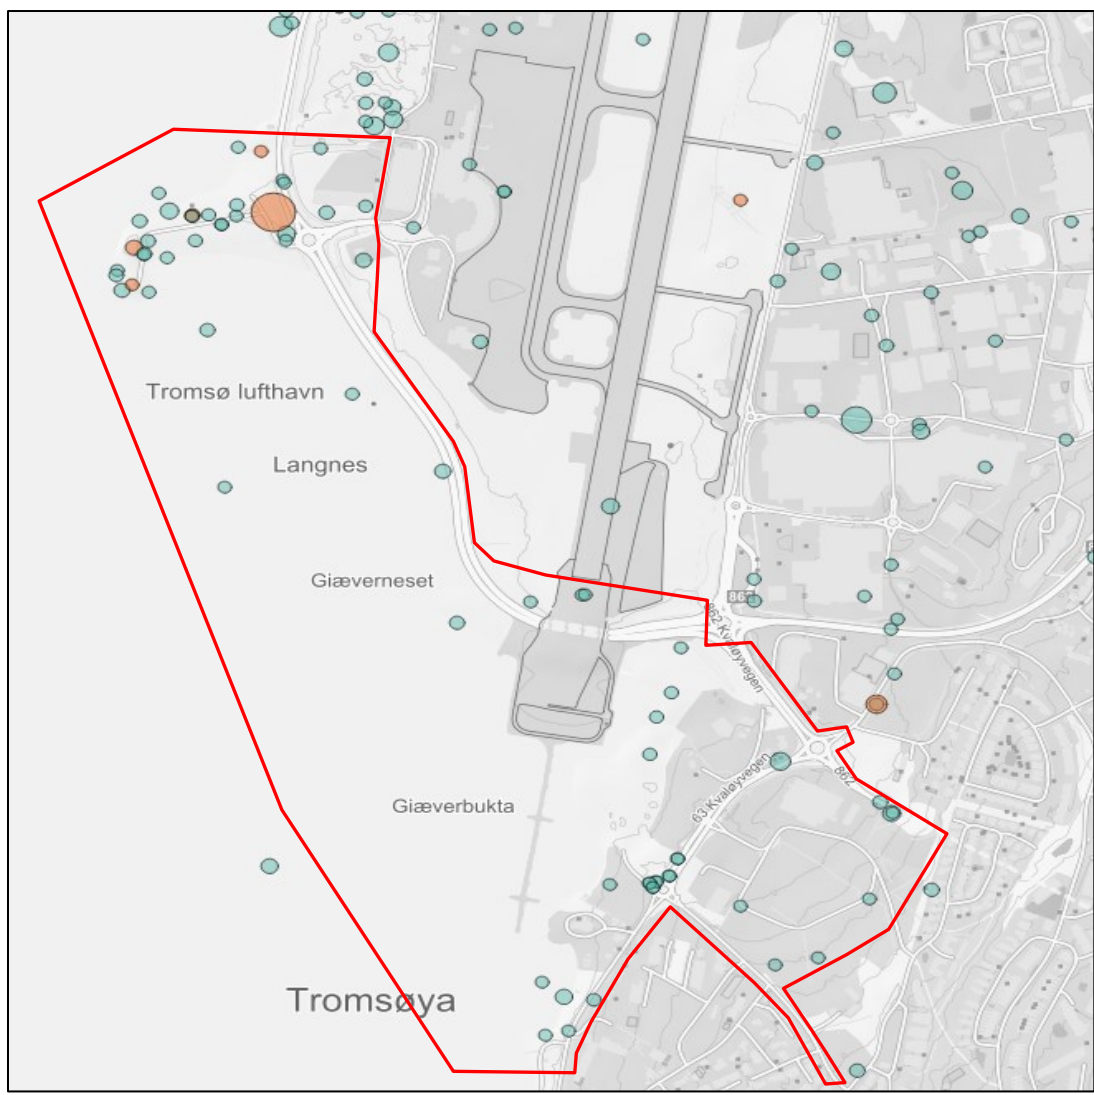
Figur 18. Kartutsnitt fra Artskart som viser registreringene av karplanter innenfor planområdet (rød strek) på Langnes og i Giæverbukta (Kilde: Artsdatabanken).

På Langnes og i Breivika er området i hovedsak preget av allerede sterkt endret mark med omfattende vegnett, parkeringsplasser, industri- og handelsbygg og boliger. Dette til tross så viser registreringene i Artskart et stort artsmangfold i dette området. Det er registrert hele 106 karplantearter og 268 registreringer innenfor planområdet på Langnes og Giæverbukta (tabell 4 – hentet ut fra artskart i 2020) og 29 karplantearter og registreringer i Breivika (tabell 5 – hentet ut fra artskart i 2020). Hovedandel av registreringene er på selve Langneset vest for flyplassen (figur 18). Det er registrert tre arter som står på rødlista som *nær trua* (NT). Det er kjertelvier, engbakkesøte og bakkesøte på Langnes og bakkesøte i Breivika. Registreringen av engbakkesøte er fra 1922, kjertelvier fra 1991 og bakkesøte på Langneset fra 2016 og 2017, mens bakkesøtere registreringen i Breivika er fra 1940. De resterende artene som er registrert innenfor planområdet har status som livskraftig (LC).

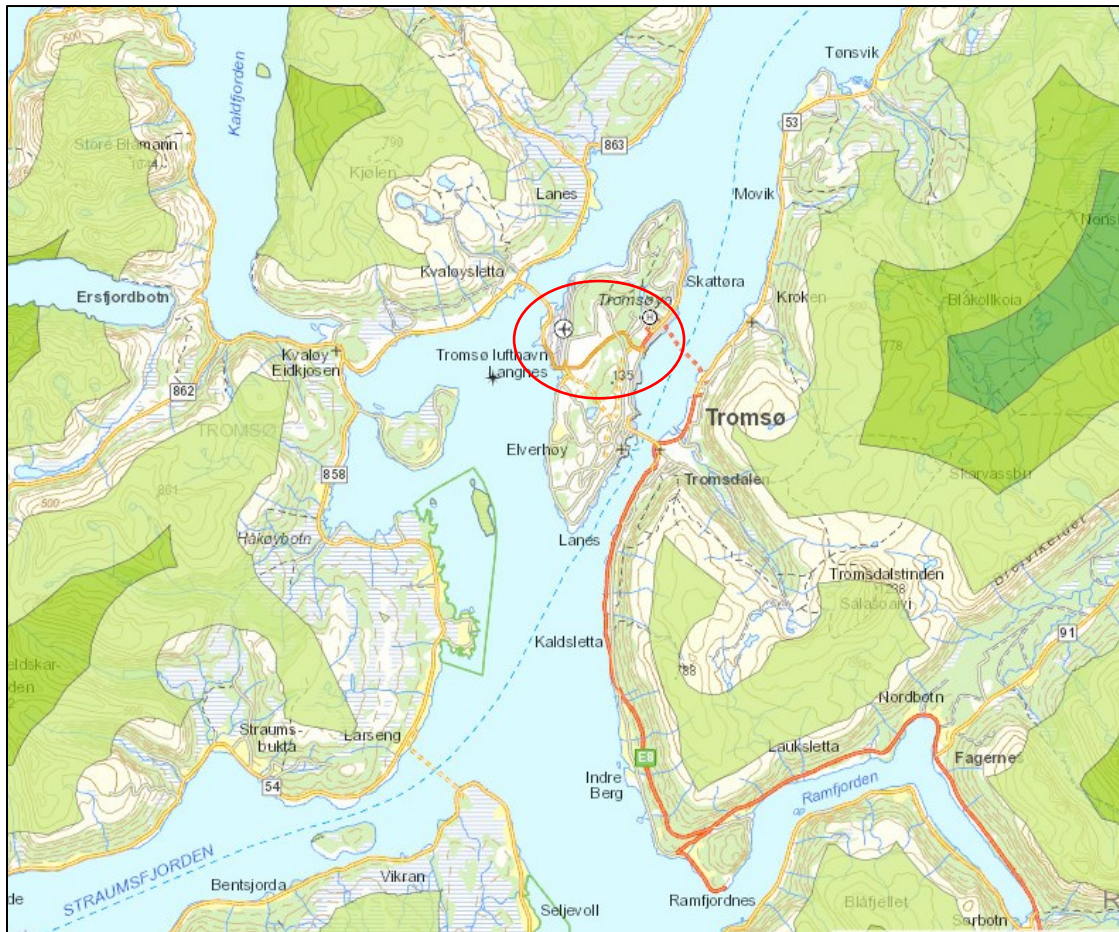
Figur 24. Kartutsnitt som viser nærmeste inngrepsfrie naturområder (INON) til planen. Områdene er vist med lys og mørkere grønnfarge. Langnes, Giæverbukta og Breivika er vist med rød sirkel. Grindøysundet naturreservat ligger på Kvaløya, sør for planområdet på Langnes (Kilde: Naturbase).

Nærmeste inngrepsfrie naturområde (INON) ligger i god avstand fra planområdet og kommer dermed ikke i konflikt med planen (figur 24).

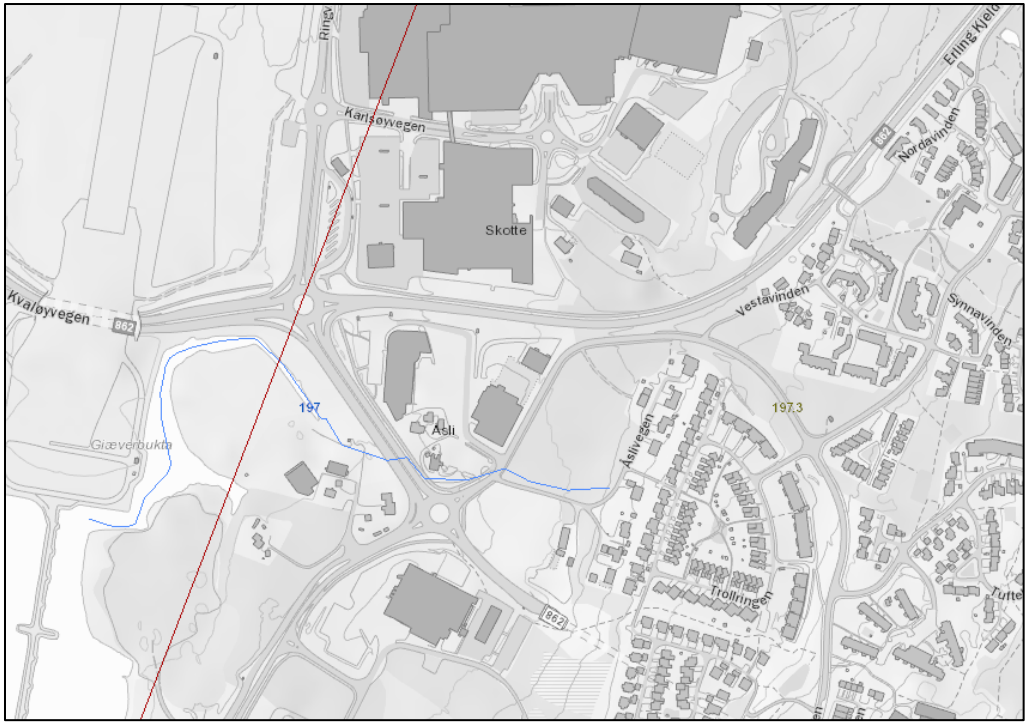
Figur 26. Kartutsnitt fra NVE Atlas. Bekken er registrert med blå strek og går i kulvert under Åsli før den har utløp i Gjæverbukta.

Det er flere bekker i områdene rundt Langnes som er lagt i kulvert og som har utløp i Giæverbukta (figur 25, 26 og 27). Ut fra databasesøkene og befarings av området så har ingen av disse noen kjente naturverdier foruten at bekkeutløpet innerst i Giæverbukta utgjør et viktig samling- og overvintringssted for stokkender (NINA rapport 1565). I Vann-nett inngår bekkene på Langnes i *Tromsøya bekkefelt* (vannforekomstID: 197-16-R) (figur 28). Bekkefeltet er registrert som *Sterkt modifisert vannforekomst* (SMVF). Denne betegnelsen brukes på vannforekomster der de fysiske egenskapene ikke kan endres uten betydelig negativ virkning for samfunnet og som er så påvirket av et fysisk inngrep at miljømålet om god økologisk tilstand ikke kan oppnås (jmf Vannforskriften). I dette tilfellet har bekkene i bekkefeltet på Langnes og Giæverbukta fått denne klassifiseringen siden disse går i rør (bekkelukking) under vegnett, parkeringsplasser, industri- og handelsbygg og boliger. Registrerte påvirkninger på vannforekomsten er diffus avrenning fra jordbruk og byer/tettsteder, bekkelukking (fysisk endring) og annen menneskelig påvirkning.

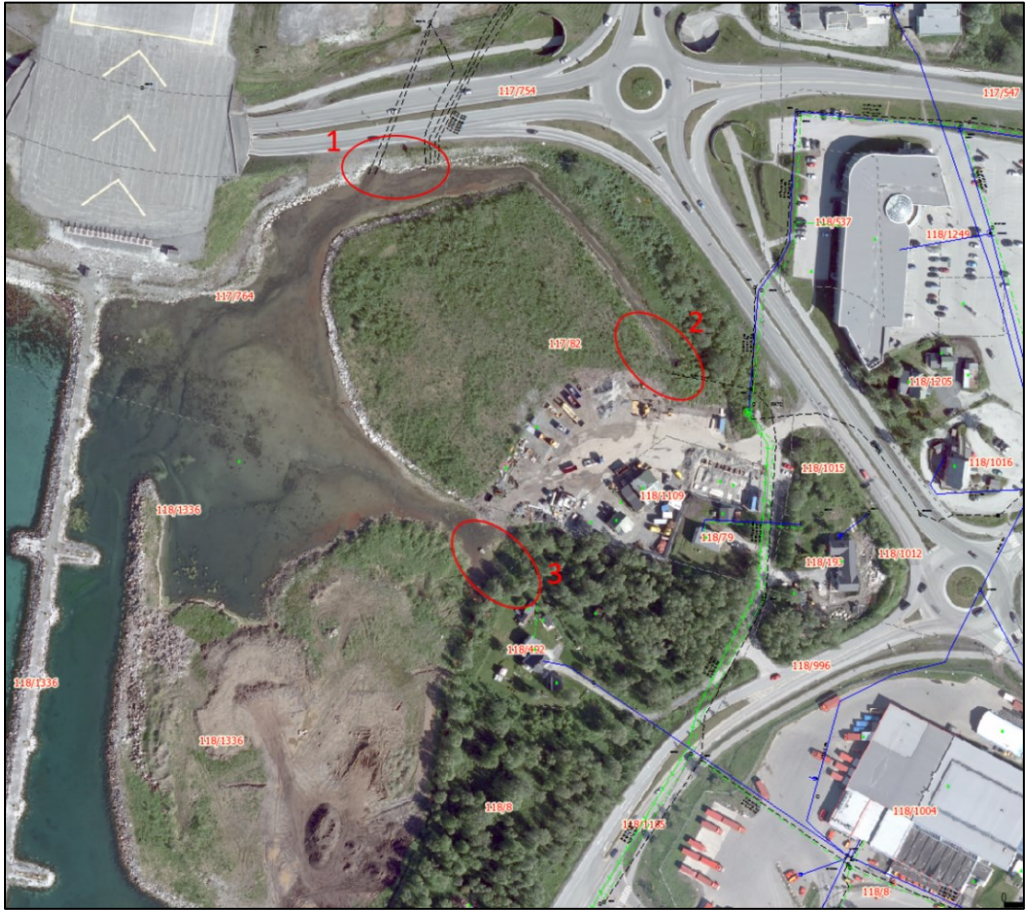
Figur 27. Flyfoto som viser utslippspunkt innerst i Gjæverbukta (Kilde: Norgeskart).

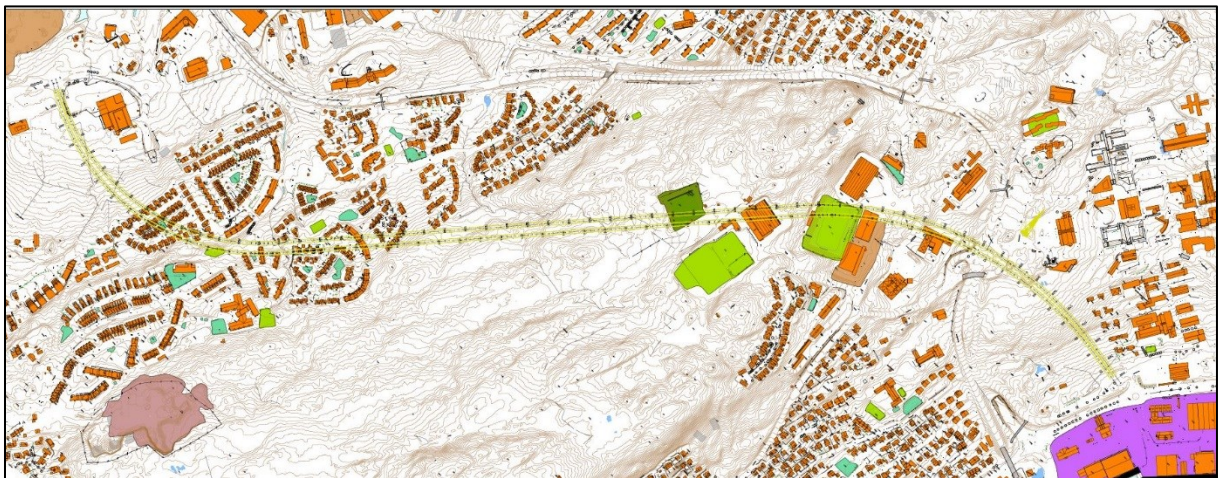
Figur 1. Tunneltrase Breivika – Langnes

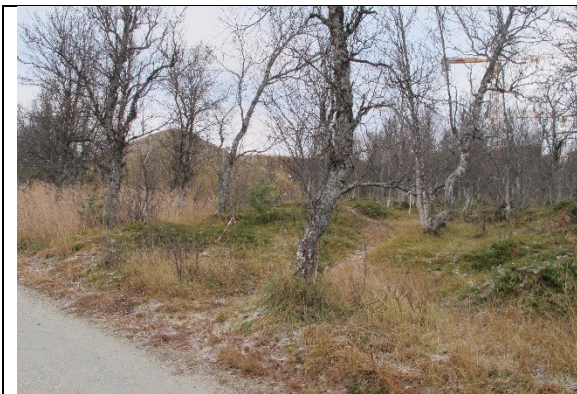
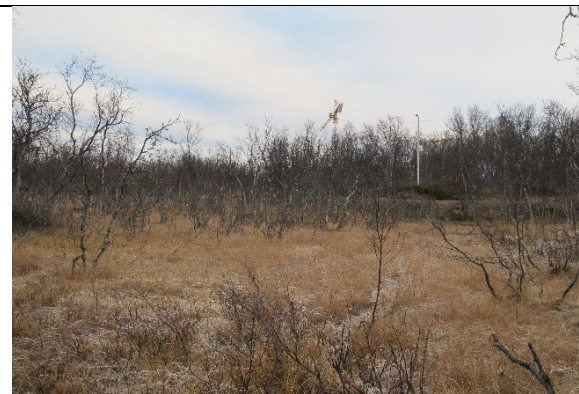
Bilde 7 og 8: Nedenfor skiskytterarenaen, trase krysser sti og ned på ei relativt stor myr

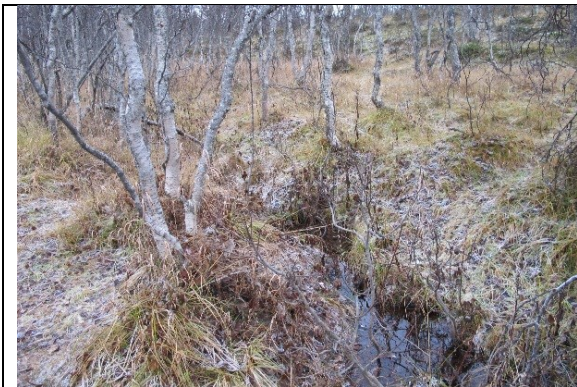
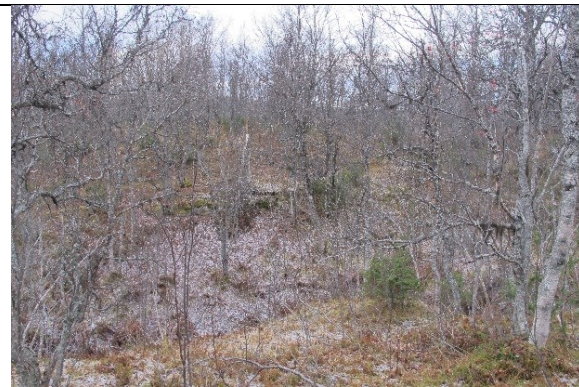
Bilde 9 og 10: I enden av myra kommer det en bekk som går ned i en liten myrdal/søkk (bjørkeskog). Tunneltrase følger denne dalen nedover

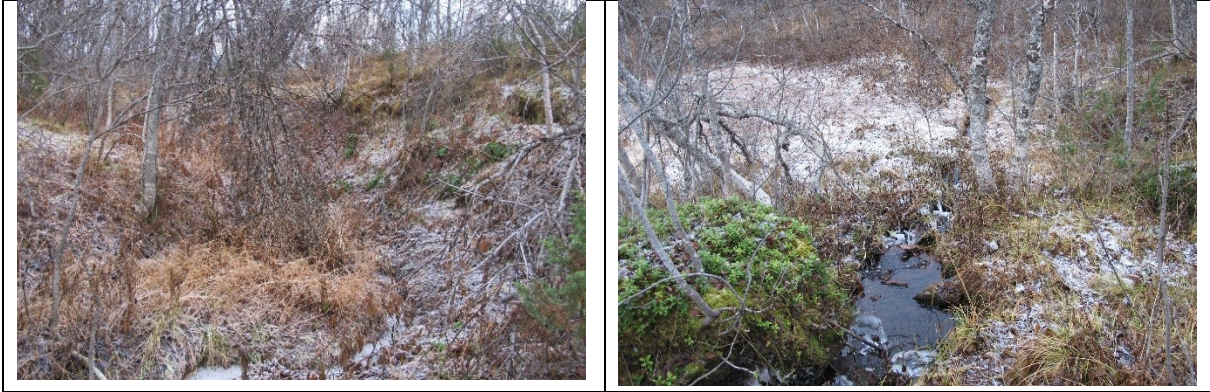
Bilde 11 og 12: Myrdal/søkk (bjørkeskog) som tunneltrase følger.

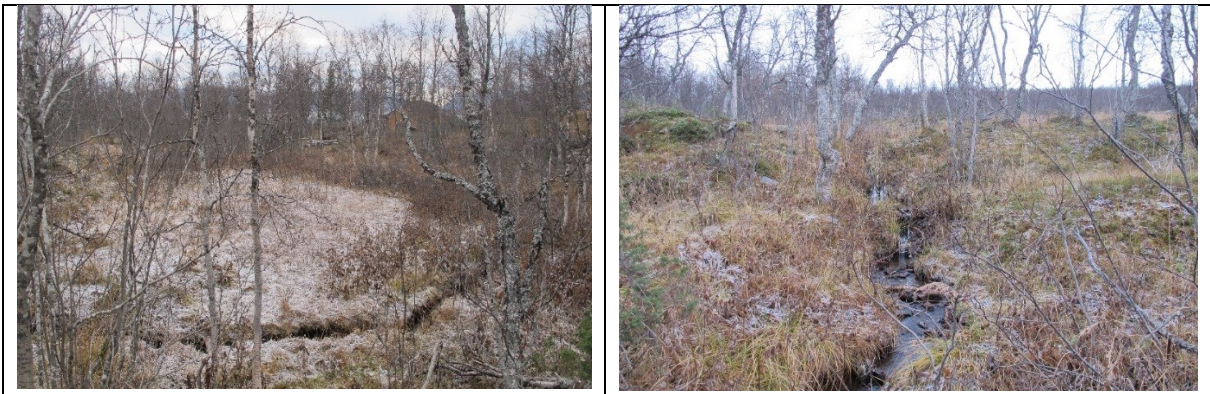
Bilde 13 og 14: Dal ender opp i ny myr og her kommer enda en bekk fra myrområdet over. Mye vann samles her og bekkene går så videre ned gjennom boligfelt
