Risikovurdering

Ny rv. 94 i Hammerfest.
Området med tunnel og rundkjøring ved Breilia

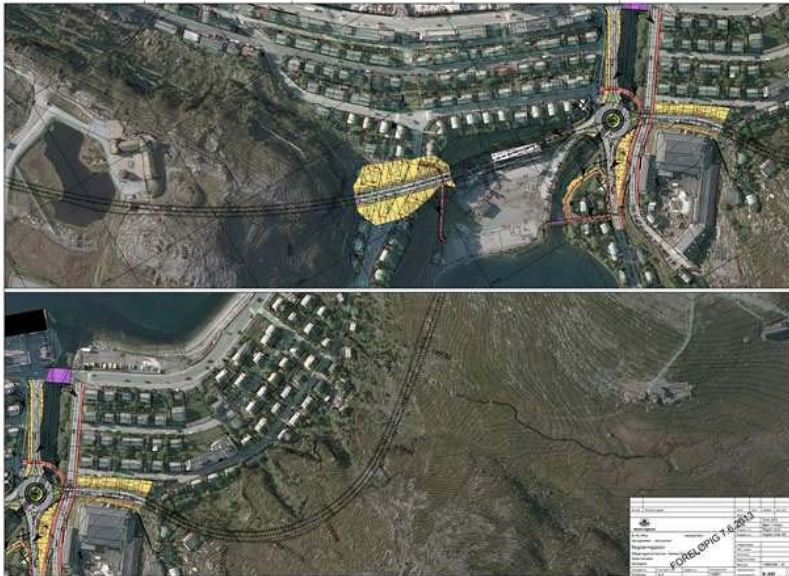
Analyseobjektet ligger mellom Salentunnelen og tunnel til Fuglenes. Nordvest for Breilia skole er det planlagt ei rundkjøring utenfor tunnelåpningen for tilknytning til det eksisterende kommunale vegnettet. Plasseringen av rundkjøringa er ganske låst da området er svært trangt med et vann, ei elv og tett bebyggelse som veggen vil komme i konflikt med.

Analyseobjektet avgrenses som strekningen fra et sted inne i tunnelen fram til midten av sentraløy i rundkjøringa. De øvrige trafikkforholdene i området vil være lik for alle de 3 alternativene.
