Statens vegvesen region Sør

# Reguleringsplan for E18 Ny Varoddbru

## Ingeniørgeologisk rapport

2011-10-31 Oppdragsnr.: 5112256

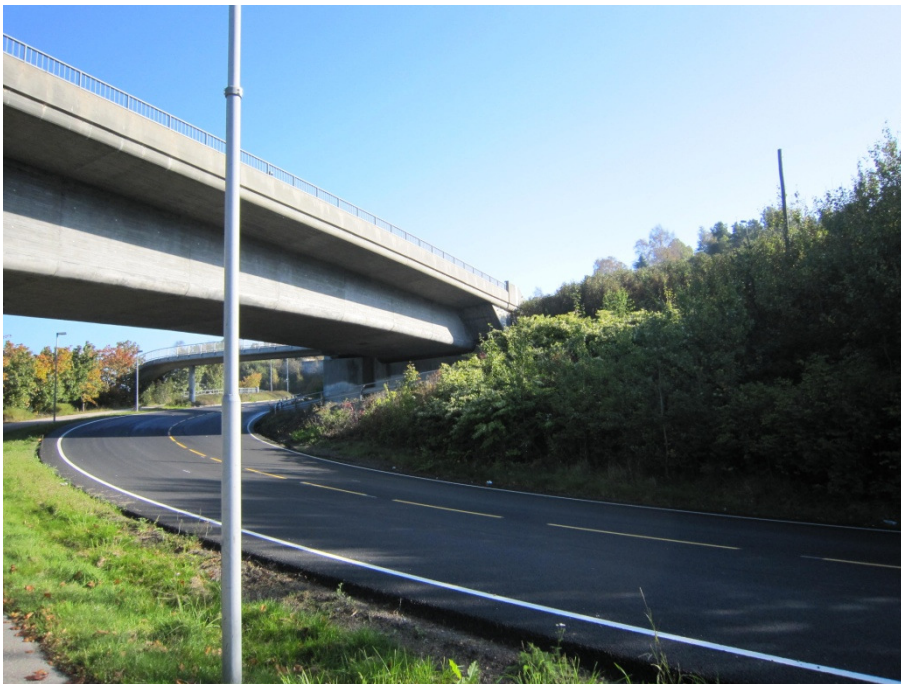
Figur 2. Landkarområde øst, ved Søm.

Landkarområdet i øst, ved Søm, ligger i en skråning fra havnivå opp til cirka 65 moh. Den nedre delen av skråningen ligger i et bratt område dekket med grove fyllmasser, med helning på ca. 30°, fra havnivå opp til Sømsveien i ca. 25 moh. Tykkelsen av fyllmassene er usikre men avtar i mektighet oppover skråningen. Fra Sømsveien til eksisterende E18 i cirka kote 35 og oppover lia er det observert blottlagt berg med tynt løsmassedekke av morene og jordmasser.

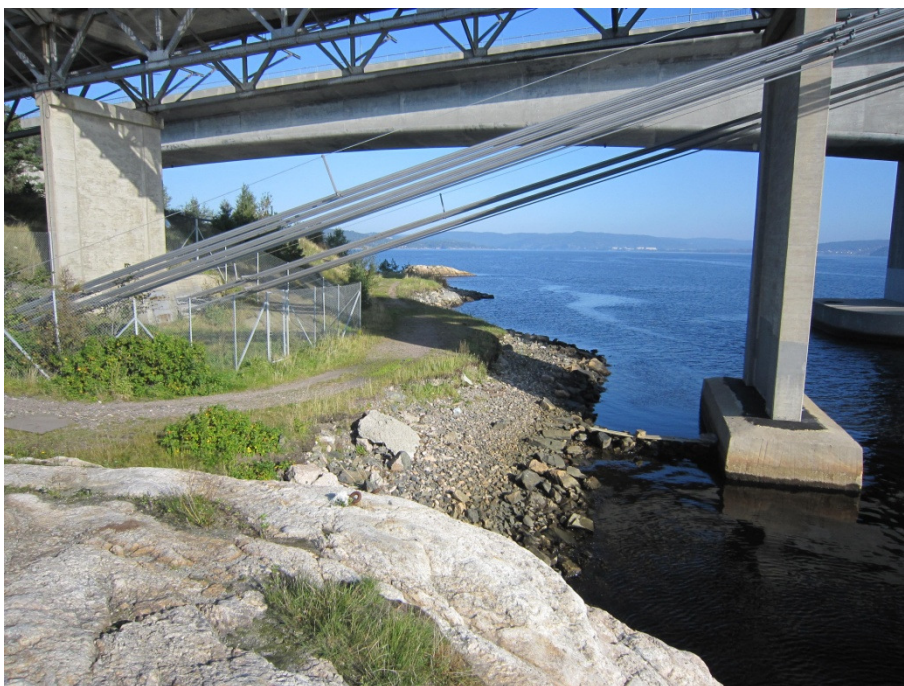
Figur 4. Landkarområde vest, på Varodden.

Området ved vestre landkar, ved Varodden, preges av svaberg og stedvis tynt løsmassedekke. Fyllmasser og grus er observert i strandkanten og ved fundamentet til den gamle bruen (Figur 4).

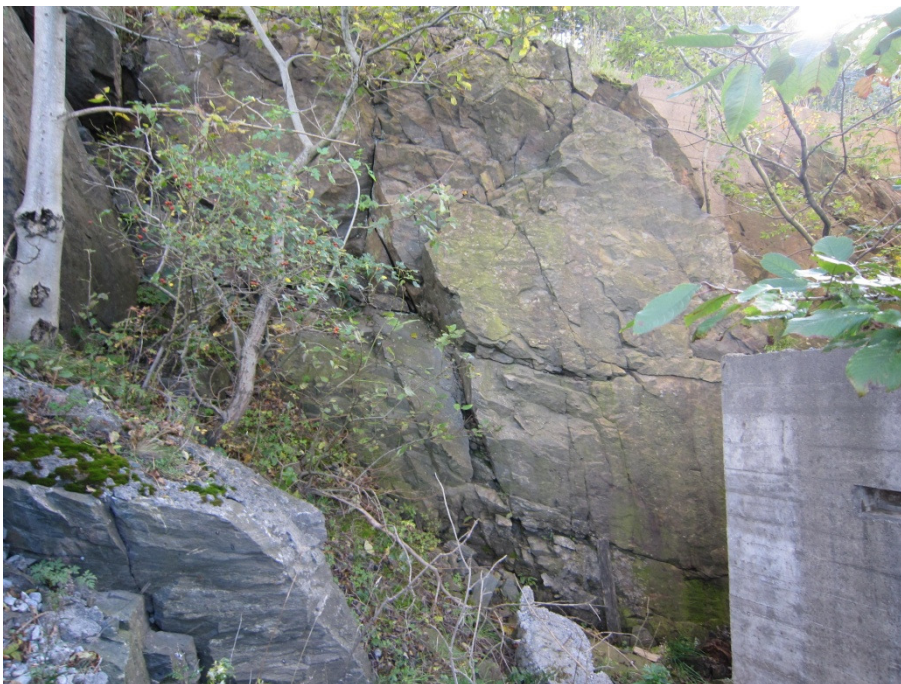
*Figur 5. Amfibolitt ved brufundament ved sjøkanten i Torsvik.*

På østsiden av Topdalsfjorden er det observert amfibolitt. Glimmerskifer er også observert i mindre mengder. Berggrunnen er foliert med vekslende strøk og fall men hovedretning er på omtrent NNØ-SSV og fall på 20-40° mot V. Berggrunnen ser ut til å være mer oppsprukket ved østsiden av fjorden men dette inntrykket kan skyldes hardt sprengte skjæringer.

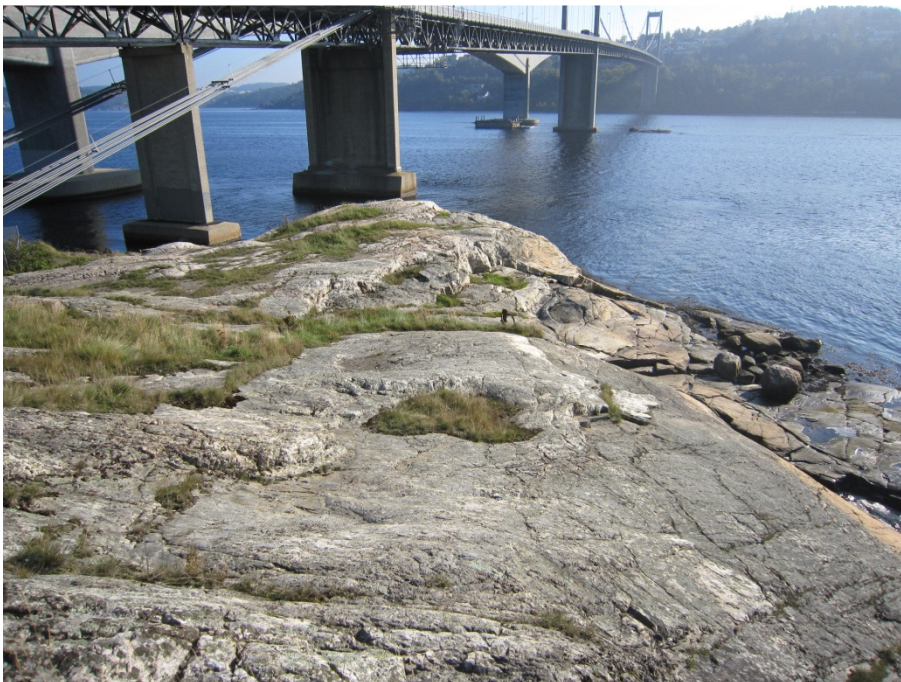
Figur 7. Granittisk gneis på Varodden.

På Varodden, ved vestre landkar, er det observert lite – moderat oppsprukket granittisk gneis med enkelte tynne lag av amfibolitt og linser av pegmatitt. Oppsprekningsgrad er i størrelsesorden 2-6 sprekker/m<sup>3</sup>. Bergartene er sammenpresset og deformert over lang tid og kan anses som en lagpakke. De er foliert og med litt varierende strøk og fall men i hovedsak med strøketretning på N20-40°Ø og fall på 10-45 grader mot øst, med avtakende fallvinkel i retning mot fjorden. Foliasjonssprekkene er ikke gjennomsettende. Oppsprekningsgraden er på cirka 1-2 sprekker/ m<sup>3</sup> men tettere oppsprukne partier kan forekomme. Sprekkeflatene er for det meste glatte og bølgete uten synlig sprekkemateriale.
