NORSK MARITIMT MUSEUM
ARKEOLOGISK BEFARINGSRAPPORT
OKTOBER 2011

ARKEOLOGISK BEFARING UNDER VANN FOR OMRÅDET NY VARODDBRU

SAKSNUMMER: 2011310

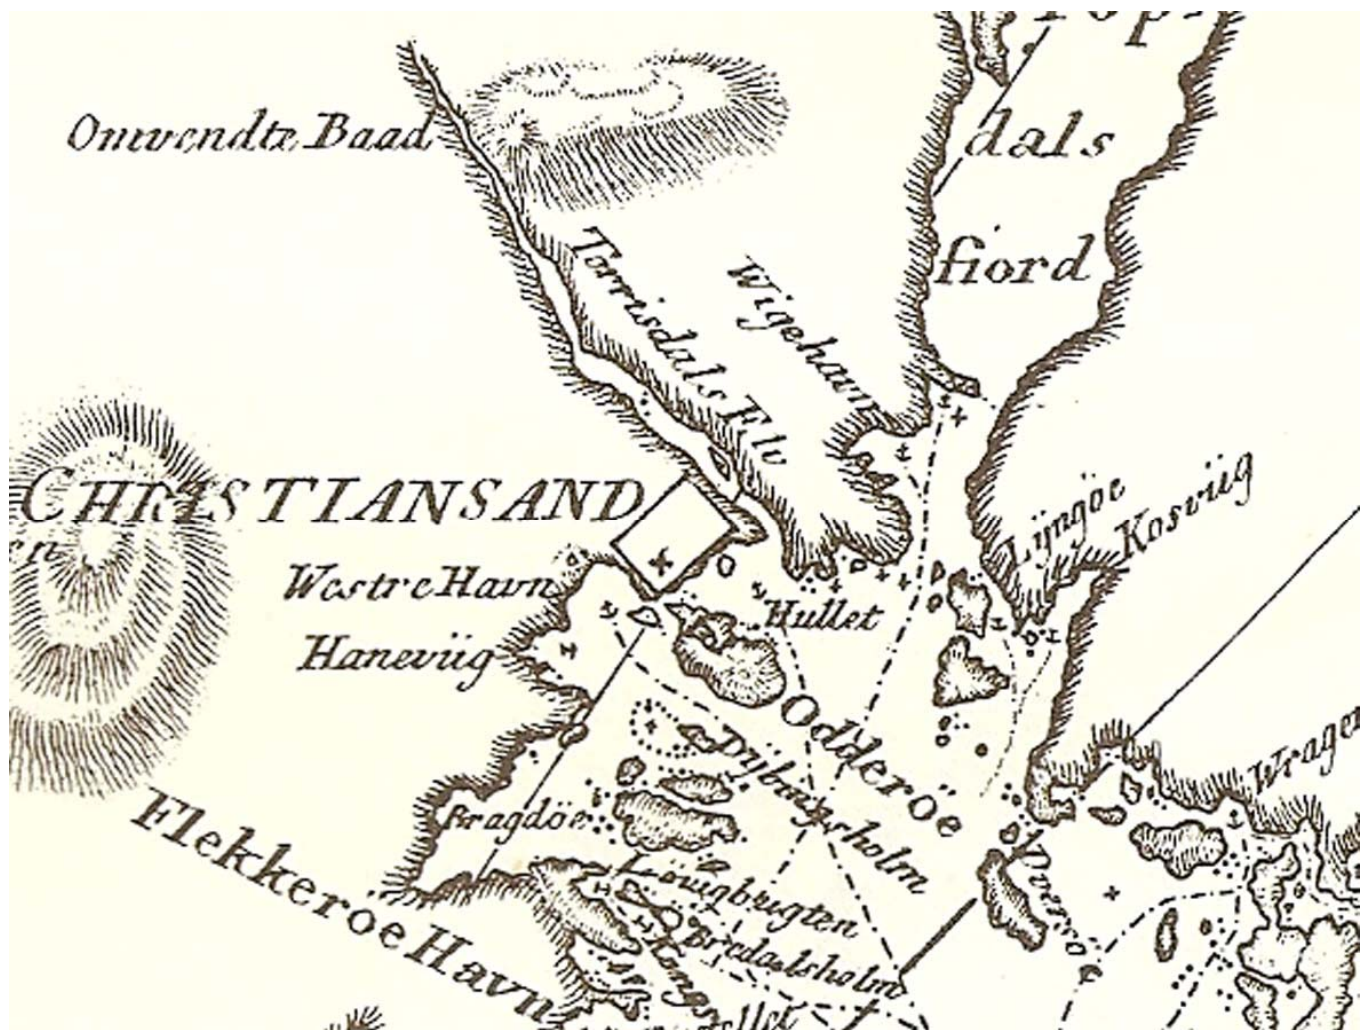
Ill. 1. Utsnitt av Groves kart nr. 5 fra Norskekysten, utgitt 1800 i København. Det er ledstrek inn til "Vigehavn", og ankringsmerke rett sør av Varodden. Videre er skjærene øst for Varodden inntegnet. Havna er beskrevet som "meget god og rummelig"- "hvilken meget søges af Skibe som kommer ind for Modvind". På Varoddens sørøstspiss er det registrert ringbolt laget av et eldre stokkanker.

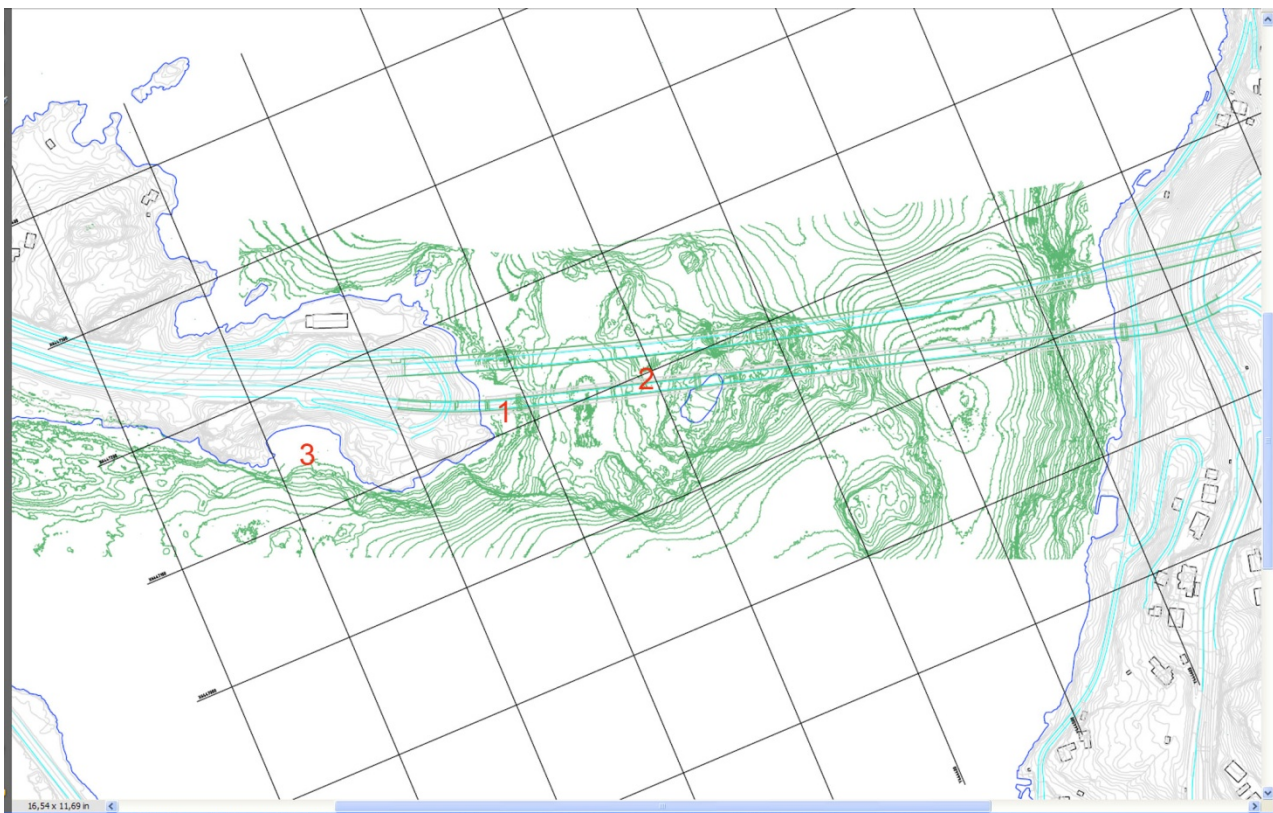
Ill. 3. Bunntopografi med 3 funnområder markert av Norsk Maritimt Museum. Kart: Norconsult. Sak 2011310 Ny Varoddbro. Befaringsrapport Norsk Maritimt Museum/D.Nævestad

Befaringene ble gjennomført med svømmedykkere i de grunne partiene, og med fjernstyrt undervannsfarkost (ROV ; "Remote Operated Vehicle") på dypere vann. Ved tre posisjoner ble det gjort funn, se illustrasjon 3.

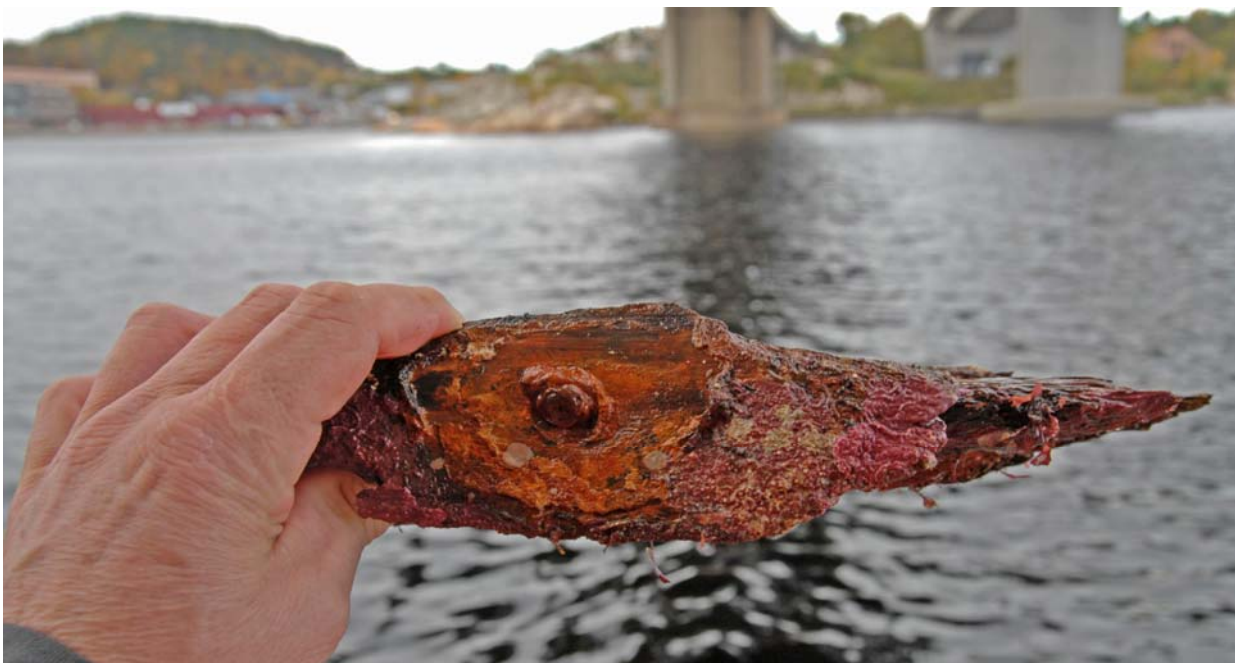
Funn av sterkt erodert treverk, med jernbolter. Jernoksyd fra boltene har trukket inn i treverket, og dette har ført til at treverket er bevart; jernoksyden har hindret pelemark og andre marine treboreres virksomhet.

Ill. 4. Treverk med jernbolt, fra funnposisjon 2.

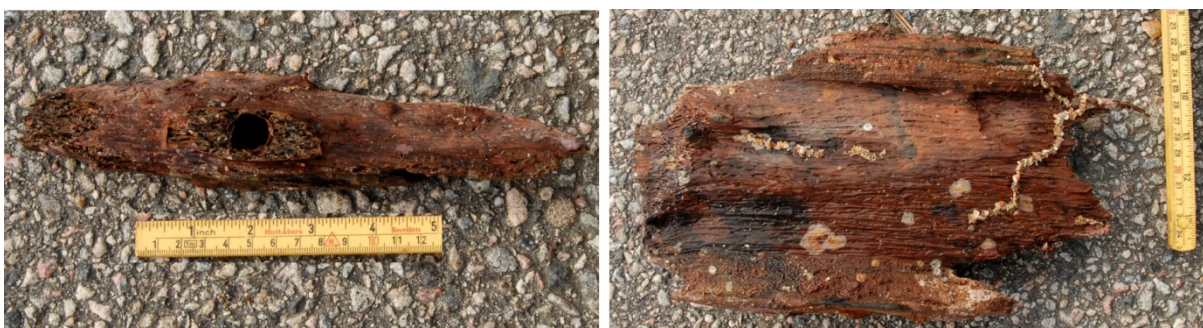
Ill. 5. Det ble funnet rester av trekonstruksjoner ved pos. 2. To trestykker ble tatt opp. Foto: NMM/D.N.

To deler av trekonstruksjonene/restene ble tatt opp. Det viste seg at det neppe dreier seg om fartøyskonstruksjoner; dimensjonene og spor etter skiver viste at dette antagelig ikke er skipsrester. Det kan dreie seg om forskaling eller annet fra brokonstruksjonene.

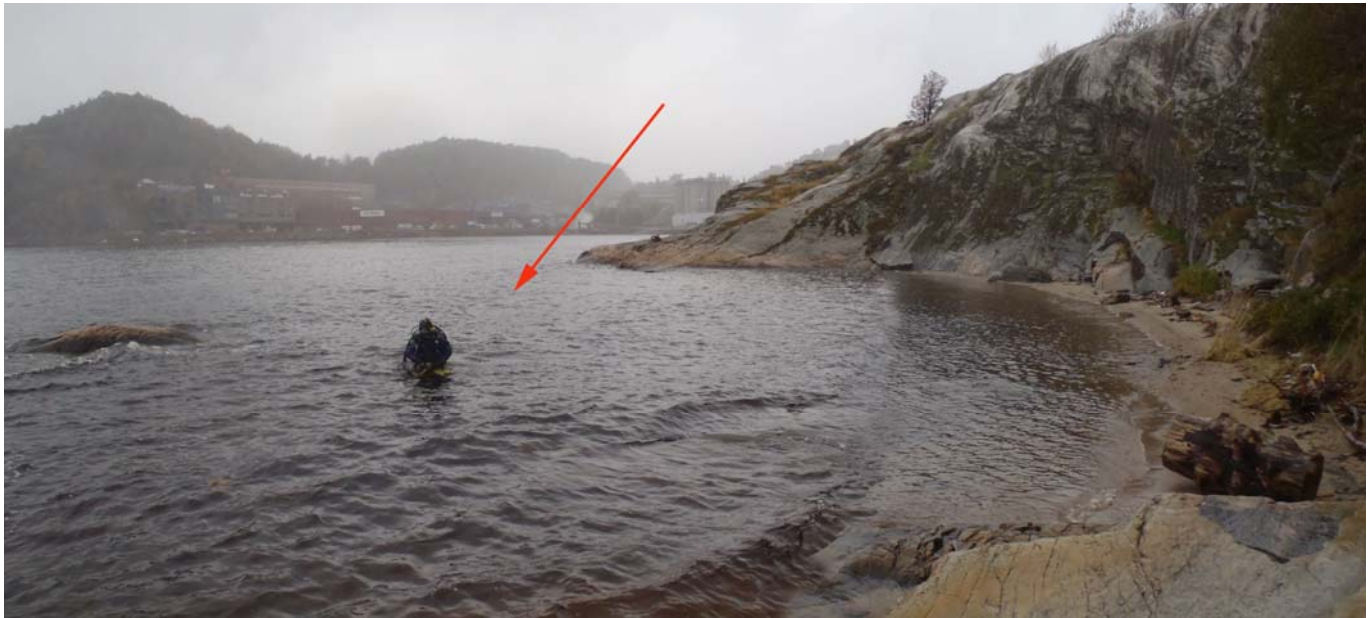
Ved posisjon 3 ble det funnet en del nedbrutt treverk, som antagelig ikke er skipskonstruksjoner, men rester av bryggeanlegg eller vurr. En del mindre jernbolter på skvalpeskjær øst for funnområdet kan ha sammenheng med dette. Det er mulig restene stammer fra tysk bryggeanlegg i forbindelse med etableringer av dekningsrom og maskingeværstillinger på Varodden under 2. Verdenskrig. Funnet kommer ikke inn under Kulturminneloven.

Ill. 6. Funnområde 3, bukt sør på Varodden. Det ble lokalisert mulige bryggerester ved markøren. Det skal kanskje etableres et midlertidig massedeponi her i forbindelse med broarbeidene. Foto: NMM/D.N.

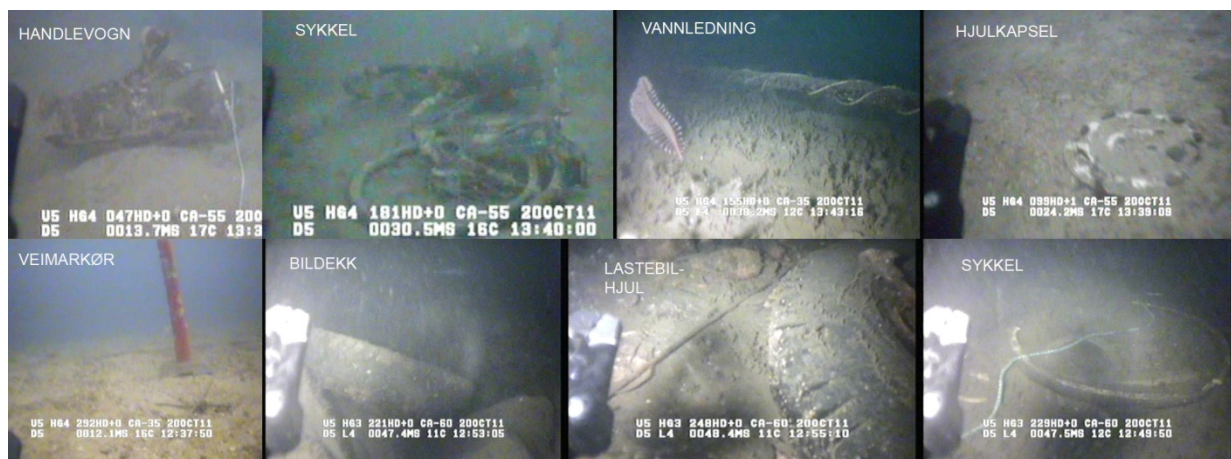
Det ble under befaringene registrert en rekke objekter fra nyere tid i traséen. Det ligger en mengde sykler, mopeder, hjulkapsler, bil- og lastebilhjul, plastkjegler fra vegvesenet, handlevogner, mobiltelefoner, bilskilt (KU 6208, BR 6983, BR 59321) og annet som er kastet/mistet fra brua. Videre ble det registrert en blyomspunnet vannledning på sørsiden av brua, i retning øst-vest parallellt med denne.

Ill. 7. Objekter funnet i trasèen.

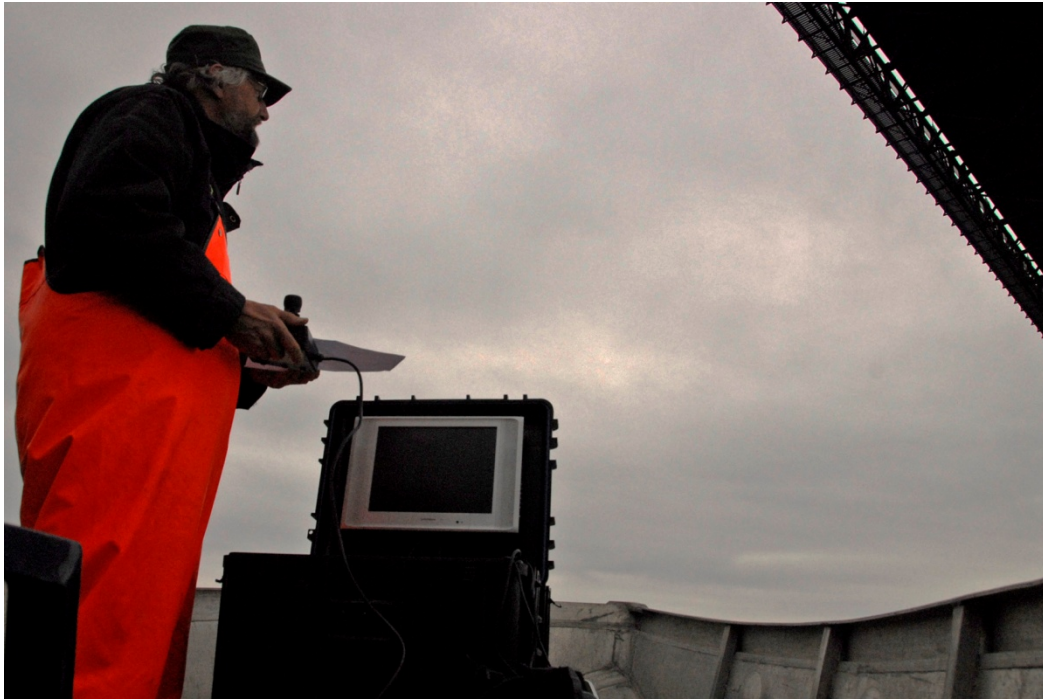
Ill. 8. Fra ROV befaringen under Varoddbrua. Foto: NMM/Kenneth Ødegaard
