Produktspesifikasjon

Datagruppe:	10	Alle
Vegobjekttype:	10.550	Skred (ID=445)
Datakatalog versjon:	2.30 - 922	
Sist endret:		
Definisjon:	Masser som løsner.	
Kommentar:

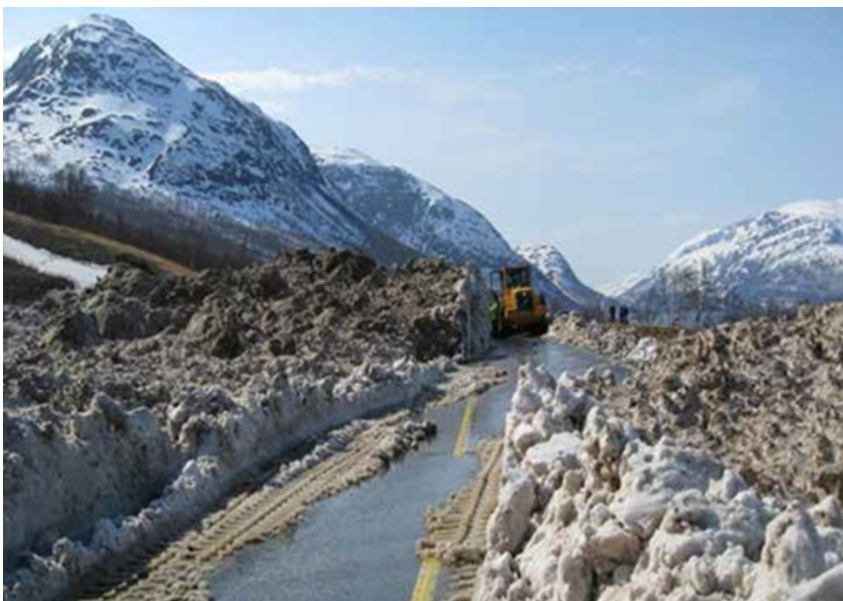
Sørpeskred, E6 Langfjorden, Finnmark, 16.05.2010 (Foto: Bente Svendsen) (Håndbok 139)

Bilder: Ja
Blokkert veglengde: >200 m
Høydeforskjell veg/ utløsningsted: >300 m
Løsneområde: Fjell/dalside
Skade på rekkverk: Nei
Skade på vegdekke/vegkropp: Nei
Skreddato: 20100516
Skred klokkeslett: 1430
Stedsangivelse: Langfjorden
Stegning: Stengt for all trafikk
Temperatur på veg: 7.5 |
Type skred: Sørpeskred
Vindretning: NNØ
Volum av skredmasser på veg: >1000 kbm
Volum av totale skredmasser: 2700 m³
Værførhold på vegen: Ingen nedbør

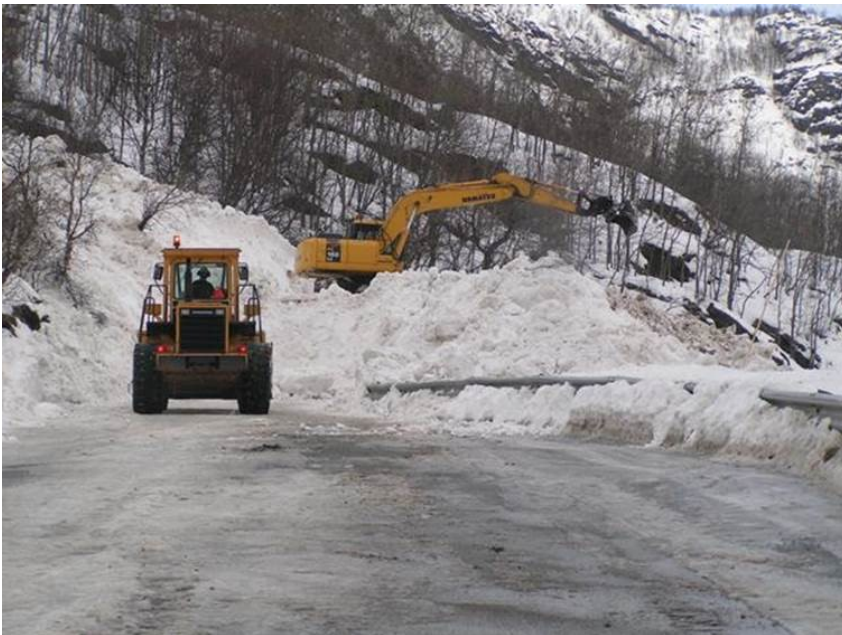
Snørskred

Tekst: Rasrydding på E16 Urtegskreda vinteren 2007 (Foto: Njål Farestveit). (Håndbok 139).

Vegreferanse: 1900 EV6 HP14 ml 8000 – 18120
Bilder: Ja
Blokkert veglengde: 50 - 100 m
Høydeforskjell veg/ utløsningsted: Ikke vurdert
Løsneområde: Fjell/dalside
Skade på rekkverk: Ja
Skade på vegdekke/vegkropp: Ja
Skreddato: 20070310
Skred klokkeslett: 800
Stedsangivelse: Bensjord/Granes
Stegning: Stengt for all trafikk
Temperatur på veg: 3.0 |
Type skred: Snø
Vindretning: SV
Volum av skredmasser på veg: >1000 kbm
Volum av totale skredmasser: 3800 m³
Værførhold på vegen: Regn, middels
