Statens vegvesen

Ekspertgruppe bru/geoteknikk E1 8 Skjeggestadbruene

09.02.2015

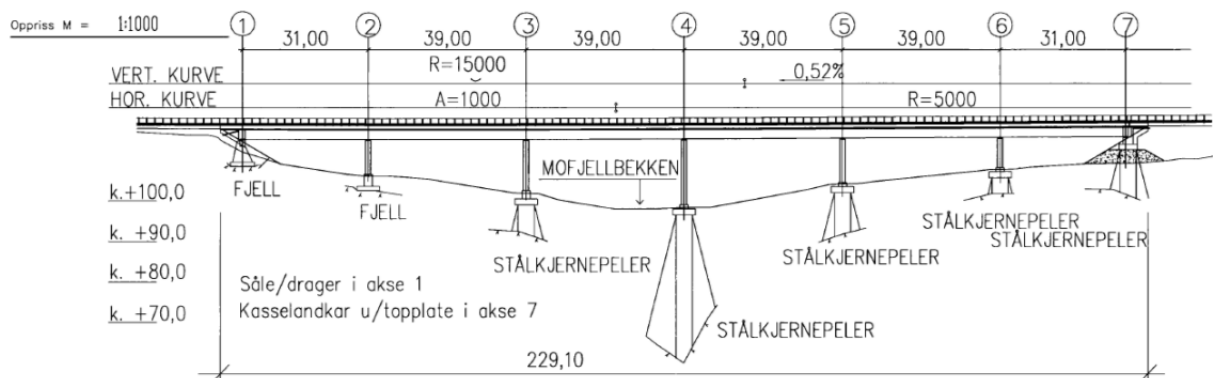
Figur 1: Oppriss av bru 07-0786

Brua er ei spennarmert betongkassebru med 7 akser bygd i 1998. Alle aksene med unntak av akse 1 og 2 er fundamentert på stålkjernepeler til berg. Pelene er boret minimum 4 m ned i berg. Pelene i akse 5 er 9–13 meter lange. Se Figur 1 og Figur 2.

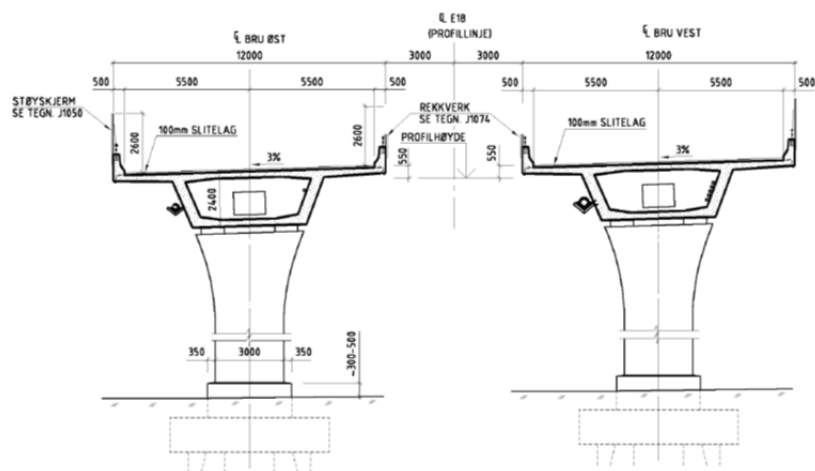
Figur 2: Tverrsnitt av bru 07-0814 og -0786

Parallellbrua heter Mofjellbekken øst 07-0814 (Skjeggstadbrua) og ligger c/c 18 m unna, med 6 meters lysåpning. Byggeår 2001.
