Statens vegvesen

NOTAT

Oppdrag:	E6 Brekkvasselv – Namskogan		
Oppdragsgiver:	Utbygging midt – E6 Grong – Nordland grense	Dato:	15.08.2023
Planfase:	Reguleringsplan	Geot. kategori:	3
Kommune:	Namskogan	Vegnr:	E6
UTM 33 ref:	N7193496, Ø406926	EUREF89	
Utarbeidet av:	Anders Aal	Sign.:	
Kontrollert av:	Stig Lillevik	Sign.:	
Utvidet kontroll:		Sign.:	
		Oppdragsnr:	B12159
		Dokumentnr.:	GEOL-N01
		Ant. vedlegg:	3

E6 Brekkvasselv – Namsskogan, planlegging ny E6 Ingeniørgeologiske vurderinger ifm. planlagt sprengningsarbeid nært jernbanetunneler

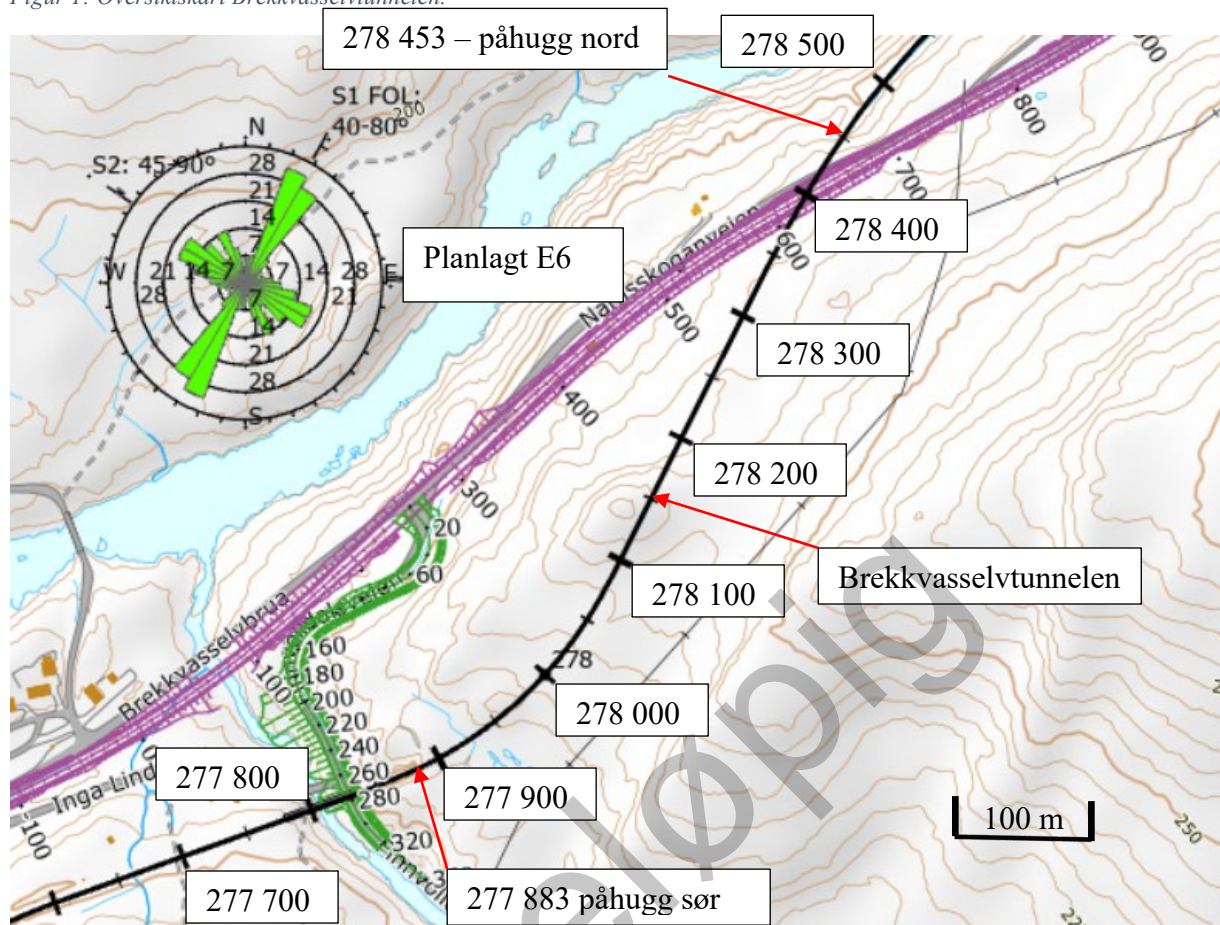
Figur 1: Oversiktskart Brekkvasselvtunnelen.

I år er det planlagt vedlikeholdsrensk og bolting (ca 20 stk) i tunnelen. Sikringsarbeidet utføres av spordrift. Det er registrert et nedfall av blokk $< 0,5 \text{ m}^3$ i tunnelen ved m 277 950 år 2 000.

Før sprengningsarbeidet starter opp forbi over jernbanetunnelen anbefales supplerende bergsikring (bolting) og spettrensk over en strekning på ca. 50 m. 2-3 stk bolter pr. meter gir totalt 100 – 150 stk. bolter. Boltene merkes på berget fra korg. Dette vil reduserer risikoen for uønskede hendelser ifm. arbeidet.

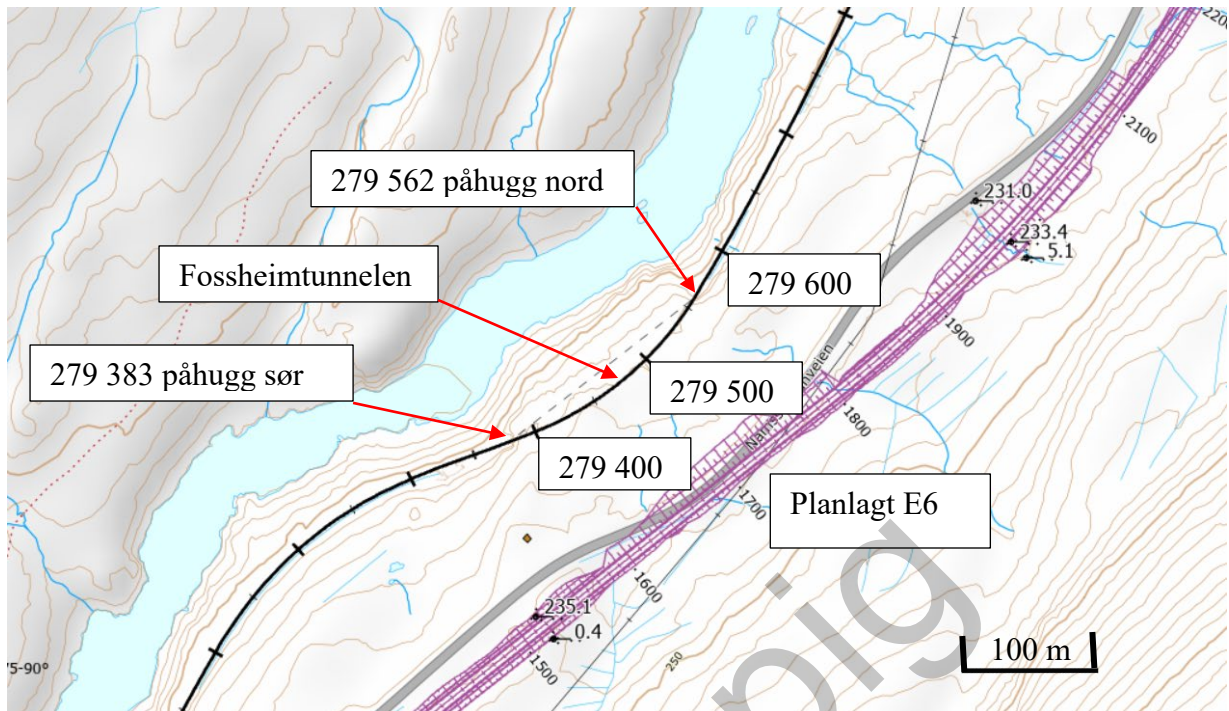
Figur 2: Oversiktskart Fossheimtunnelen

Tunnelen er ca. 179 m lang. Oversiktskart over tunnelen er vist i figur 2. Hele tunnelen er utstøpt med betong inneholdende en svært stor andel stein. Tilstand til utstøpning varierer og det registreres enkelte skader. Registreringer er vist i vedlegg 2 kartleggingskjema og vedlegg 3 foto. Avstand til planlagt veg er over 100 m på det minste.

Det er registrert et nedfall av betong < 0,5 m³ i tunnelen ved m 279 550 i april 2022. Dette kan være fra området vist i foto 10.
