Ingeniørgeologisk rapport E8 Halsebakken

Oppdrag: 474432-01

2011-01-04

E8 Skibotn-Riksgrensen. Fjellskjæringer Halsebakken.
Ingeniørgeologisk rapport til reguleringsplan.

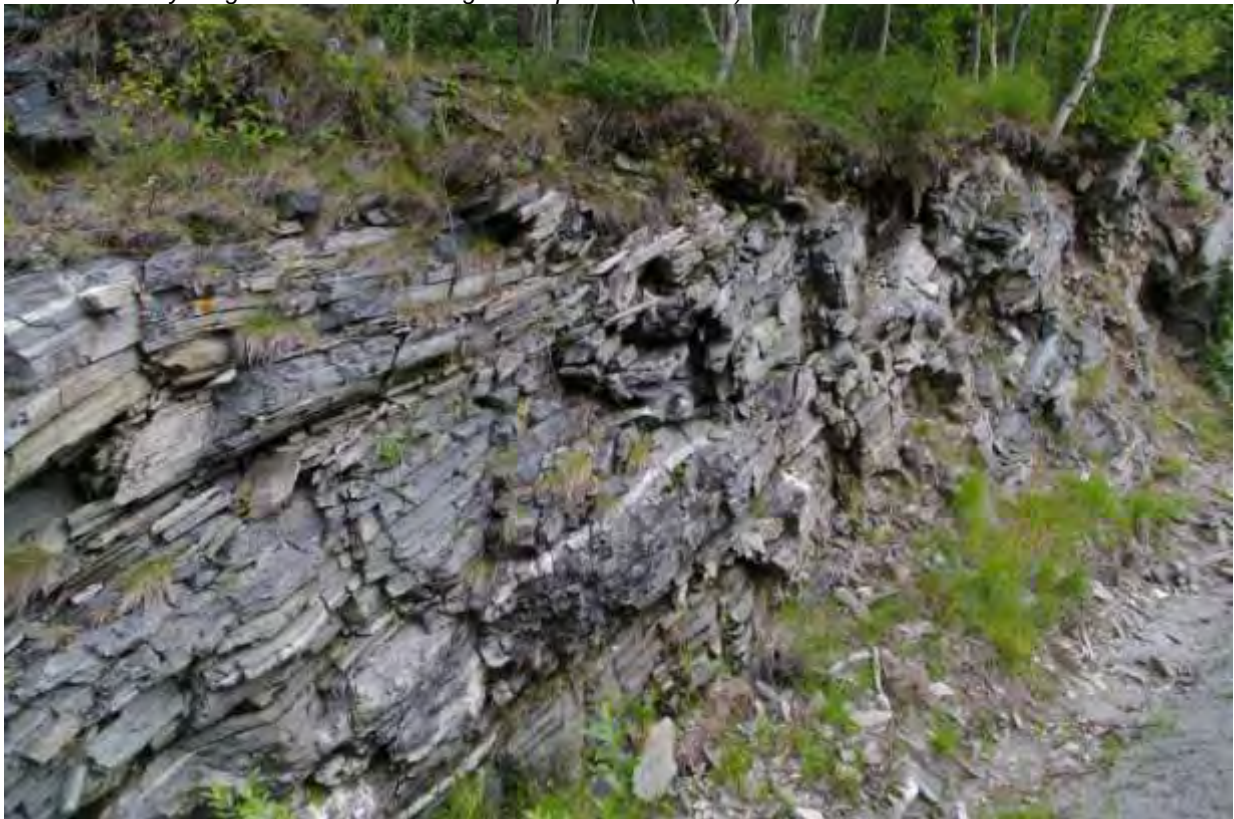
Bilde 8 P. 700 (GPS 305)

Fra Profilnr.	Til Profilnr.	Skjæringshøyde (m)	Helning over skjæringstopp	Observasjoner	Bilde
180	270	0-10	5-20°	Svært forvitret fyllitt med åpne foliasjonssprekker strøk/fall foliasjonsplan 240°/50°NV.	1
270	330	10-12	21°	Sterk folding og forvitret fjell. Ved profil 320 intrusjon av svært forvitret svart glimmerrik bergart. Forvitring ser ut å avta fra ca 3m under skjæringstoppen.	2
330	370	0-10	22°		
430	480	0-8	7-25°	Glimmergneiss med lag av mørk bergart. Foliasjon 150°N/25°SV ved p. 430 og 180°N/30°V ved p. 530 Fjellet er hardere men småfallent på grunn av oppsprekking i sprekesett med strøk 30°N og fall 55°SØ	3-5
480	550	8-11	25°		
560	630	0-10	15-50°	Ved p. 560 parti med svært forvitret og stenglig fjell med høyt glimmerinnhold.	6
640	700	1-5	20°		
700	820	5-11	15-25°	Ved p. 700 ca 2m tykt lag av mørk biotittrik bergart over lys glimmerskifer. Fra p.710 relativt konstant fjellforhold med foliasjon 220°N/20°NV. Bilde 8 viser typisk struktur for denne strekningen.	7-8

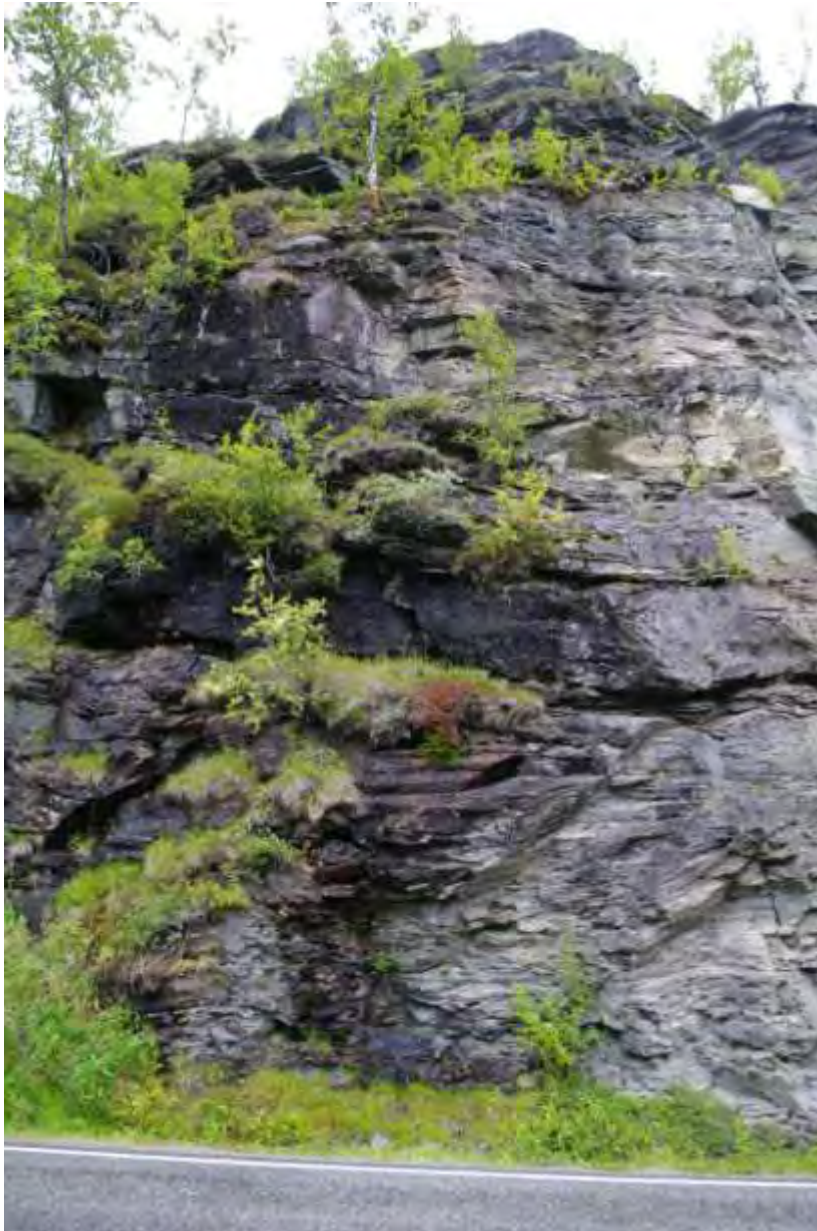
Bilde 21 Start høy skjæring ved p. 3680 (GPS 325).

Fra Profilnr.	Til Profilnr.	Skjærings-høyde (m)	Helning over skjæringstopp	Observasjoner	Bilde
3660	3750	5-20	40-60°	Fyllitt. Ved p. 3600 er en ravine som sannsynligvis markerer en svakhetssone. Første ca 20m av eksisterende skjæring er sterkt påvirket av et sprekkesett med strøk/fall 105°N/75°S. Foliasjonen i skjæringen er undulerende til følge av folding men har i hovedsak svakt fall ca 10°SV. Enkelte foliasjonssprekker er forvitrede med ca 1dm sprekkemateriale.	21-22
3750	3840	0-14	20-45°	Samme forhold som 3660-3750. Ved 3840 krysser en ravine som sannsynligvis utgjør en svakhetssone	
3850	3880	0-6	-	Ved p.3860 skjærer vegen inn i en fjellrygg som grenser mot en ravine som går i retning ca 105°N. Bergarten i skjæringen er fyllitt med foliasjon i retning 130°N/35°SV. Sprekkesett med orientering 280°N/35°N og c/c avstand mellom sprekker ca 0,5m gjør fjellet småfallent og oppknust i første del av skjæringen.	23
