SEPTEMBER 2022
HÆHRE ISACHSEN ANS

Endring av reguleringsplan for Rv4 Roa – Gran grense

Gran kommune

ROS-ANALYSE

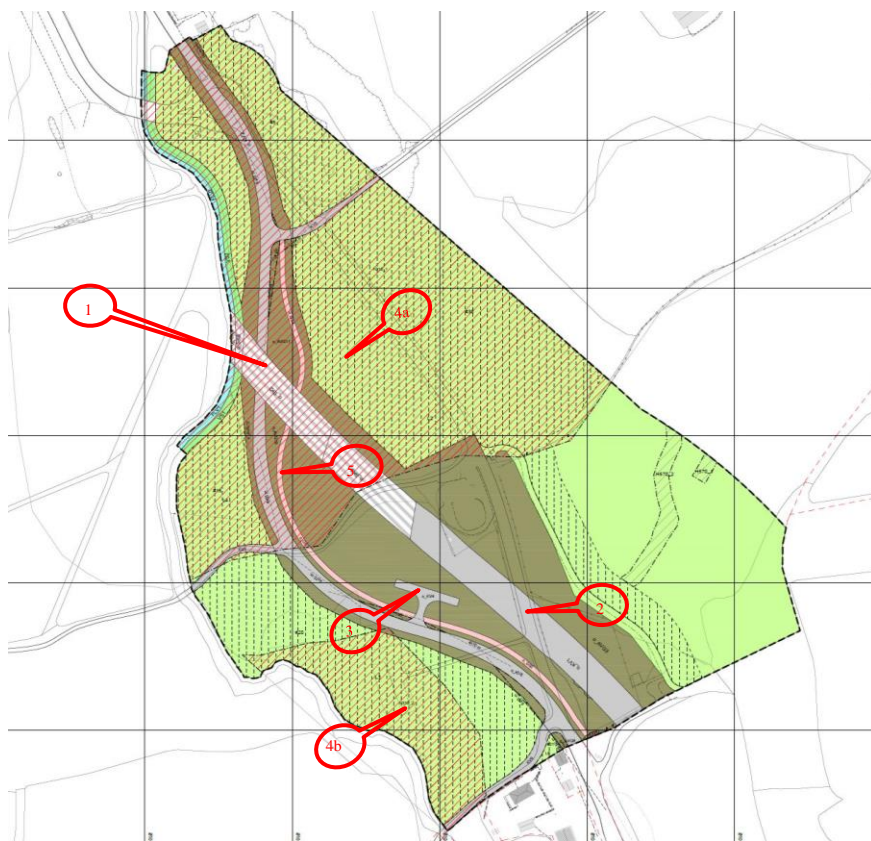
Figur 1: Utsnittet viser forslag til planendring med ny adkomstvei under Holmen bru.

I detaljprosjekteringsfasen har man valgt å se på en mulighet for å gå tilbake til en løsning, som er tilnærmet lik den som lå til grunn for reguleringsplanen vedtatt i 2015. Med den foreslåtte endringen vil en gå tilbake til å ikke bygge Holmen kulvert og i stedet la eksisterende rv.4 krysse under ny rv.4 på Holmen bru.
