# E1 36 Ryggjefonna i Skorgedalen. Skredsikring

Detaljreguleringsplan med konsekvensutredning

**Temarapport Landskapsbilde**

**PlanID 0170**

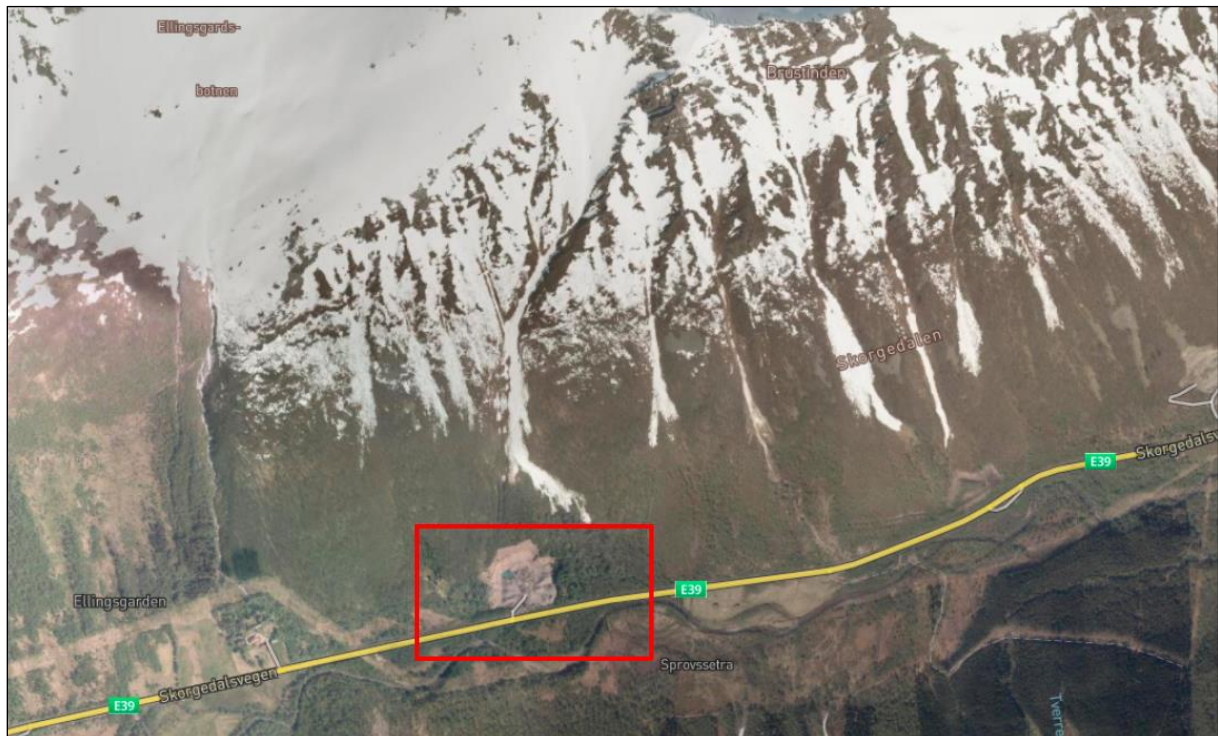
Figur 1 Detaljregulering for skredsikring ved Ryggjefonna i Skorgedalen langs E39/E136 der planområdets plassering er markert i rødt.

Planområdet streker seg i øst-vestlig retning langs E39/E136 i Skorgedalen og dagens grustak ved Ryggjefonna, avgrensing er vist i kart, *figur 1*. Skredtiltaket vurderes som fangvoll med en utstrekning på ca. 500-600 m, og plasseres på nordlig side av dagens veg nærmest skredterrenget. På sørlig side av E39/E136 er det tatt med noe areal mot Skorgeelva for at sikre ivaretagelse av vannførende bekker. Veg omtales som E39/E136 i dagens situasjon, og bare som E136 i fremtidig situasjon.

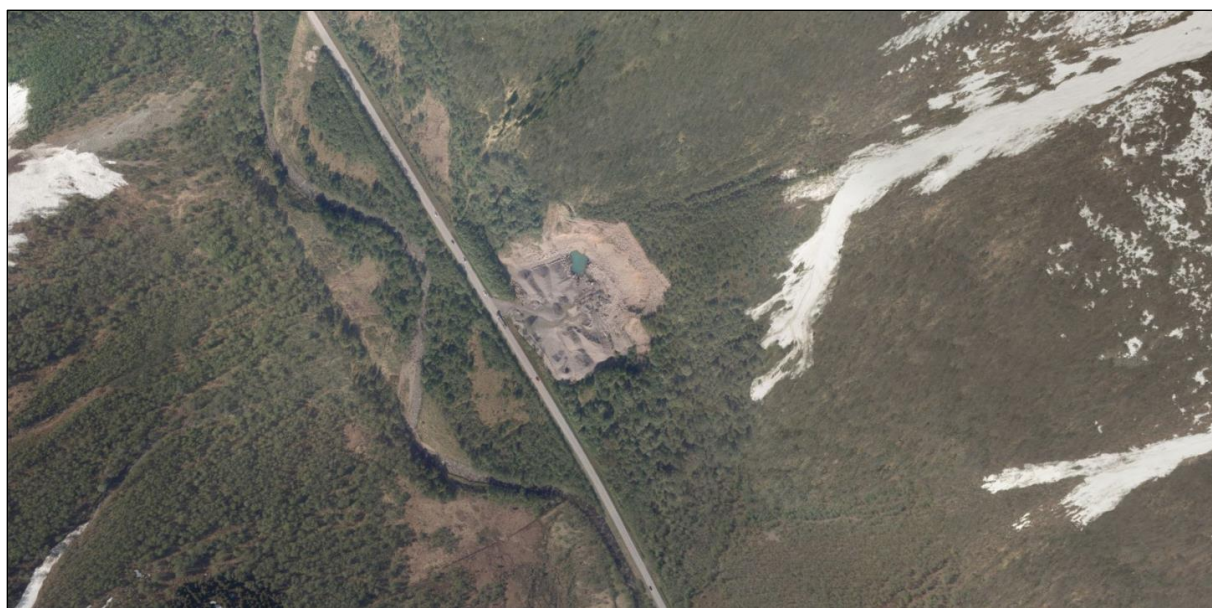
Figur 3 Ryggjefonna ligger inntil E136 på motsatt side av Skorgeelva. Bredde på vegetasjonsbelte langs elva bør fastsettes i reguleringsplanen.

Bredden på vegetasjonsbeltet langs Skorgeelva kan fastsettes i reguleringsplanen, og arealbrukskategorien «Bruk og vern av sjø og vassdrag», jf. pbl. § 12-5 nr. 6, bør benyttes til å merke vannstrengen med for eksempel underkategorien «Natur og friluftsliv».

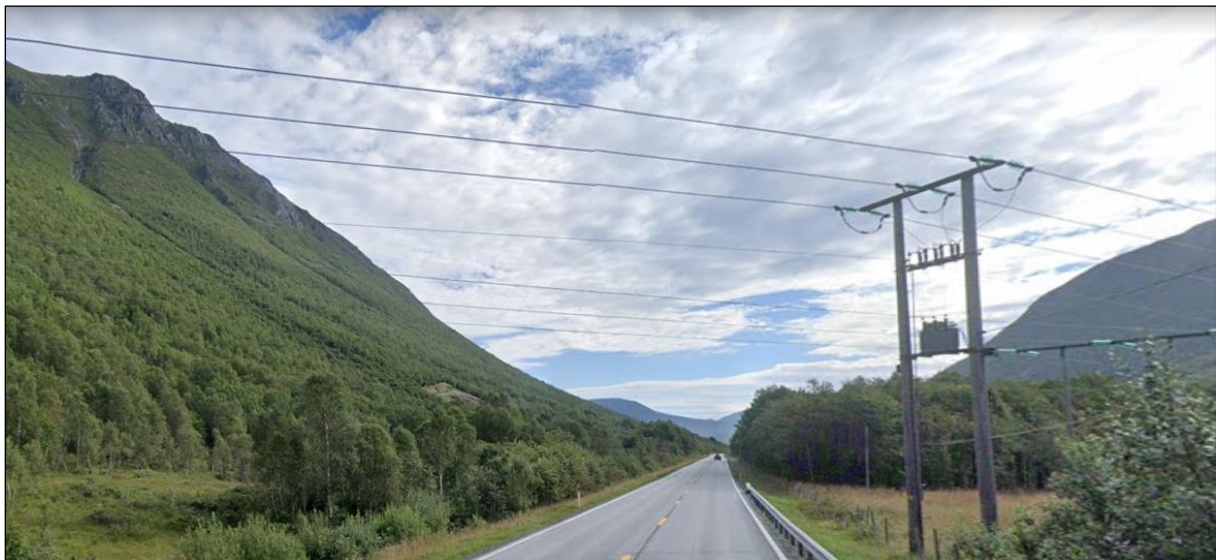
Figur 11 Massetak ved Ryggjefonna, sett nedover Skorgedalen, mot øst.

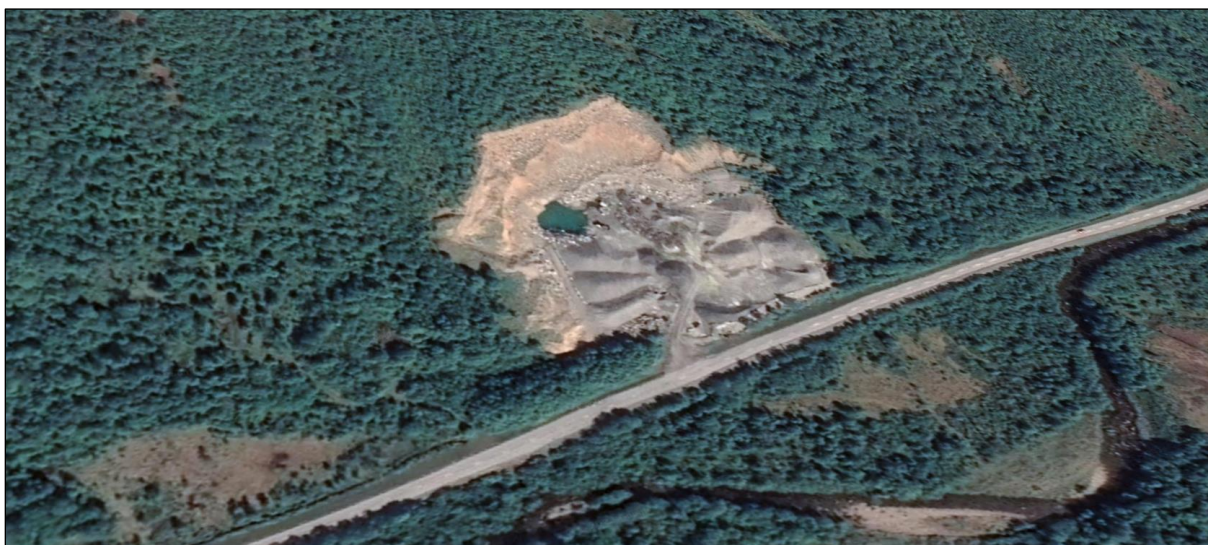
Figur 16 Eksisterende situasjon i dag i 2d. Kilde: GoogleMaps 2020.

Ved Ryggjefonna er det et massetak, Bøndergjerde, som gir et stort sår i landskapet i dalen. Skjemmende inngrep på nordsiden av dalen som gir sår i terrenget, og et brudd i den grønne dalsiden i dag.. Bratte kanter/skjæringer rundt massetaket sammen med vegetasjon, danner veggene i landskapsrommet (delområdet).

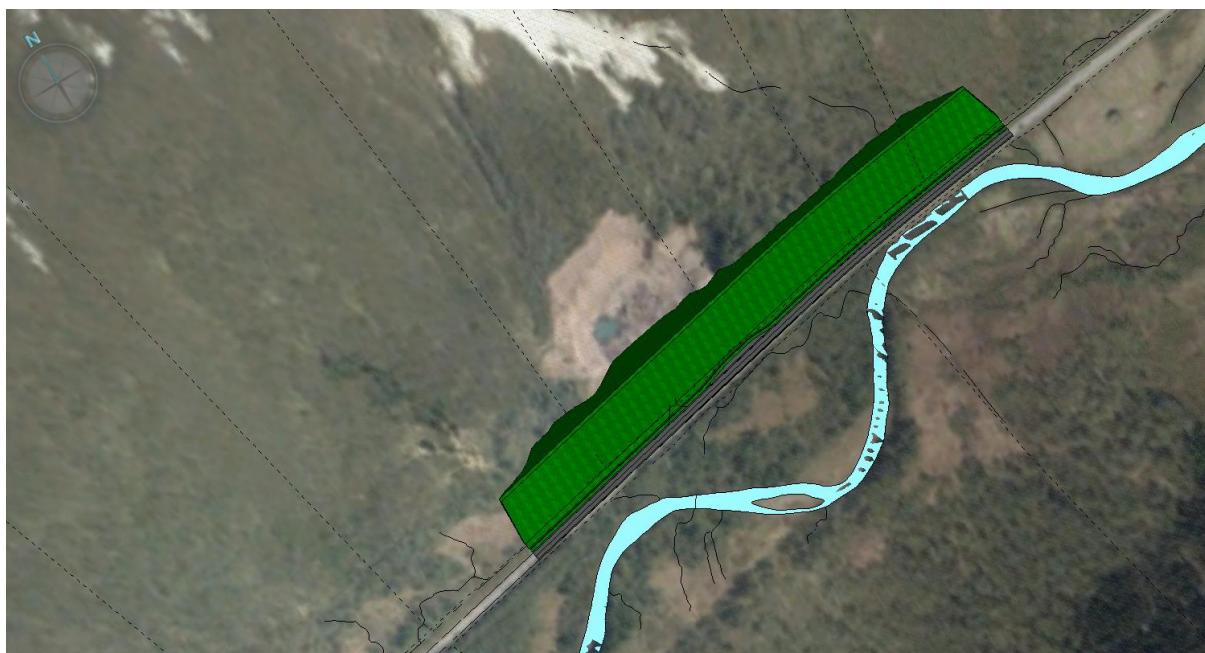
Figur 22 Utklipp fra vegmodell av skredvoll. Helning 1:2 på vegside. På baksiden er det mur i 120 m lengde, deretter helning 1:1,25 på skredside. Se neste figur for tegning i plan.

Planen viser skredvoll ca. 600 m lengde, derav 250 m øst for dagens massetak og ca. 150 m på vestsiden av dagens inngrep. I vestende av skredvoll skal den utformes med natursteinmur (tørrmur) der skred hyppigst kan forekomme. Lengde ca. 120 m, høyde mur er 6 m. Området øst for massetaket omfatter dagens fangvoller og -kjegler. På baksiden av skredvoll skal det ligge en gjennomgående driftsveg for større maskiner som også skal fungerer som avskjærende grøft. I vestende har skredvoll høyde 11 m høy over vegen. I østende har den høyde 8 m. I framtidig situasjon omtales E39/E136 bare som E136.

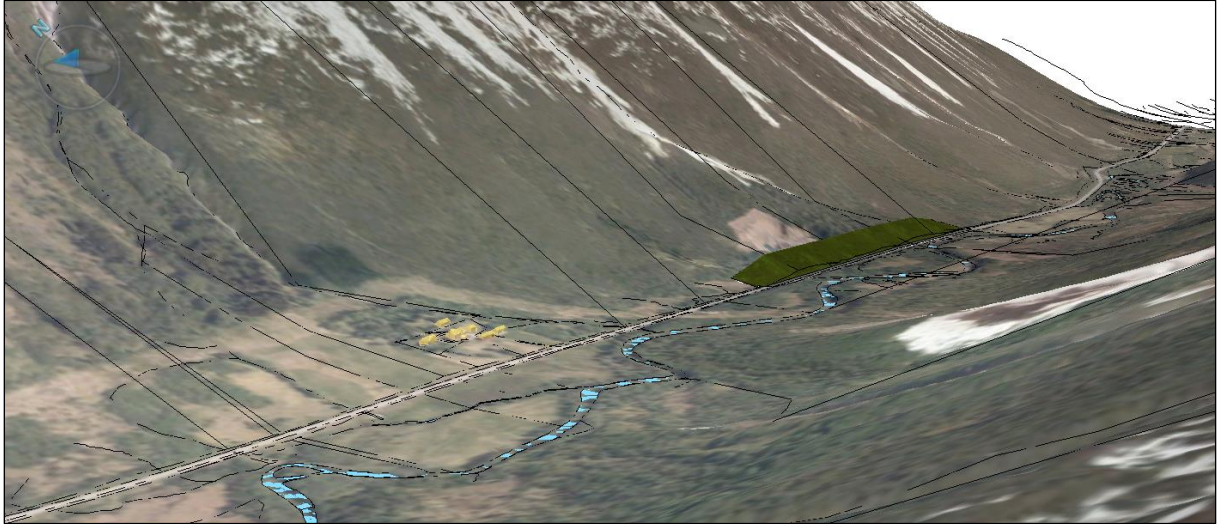
Figur 26 Fjernvirkning sett fra åssiden opp mot Sprovtind og Sandtind.

Fra fjellene og dalsidene vil vollen gli godt inn i dalsiden ved Ryggjefonna når den er revegetert/gjengrodd, dvs. blir grønn som resten av dalen sommerstid, og på vinter vil den også få samme farge som dalen.

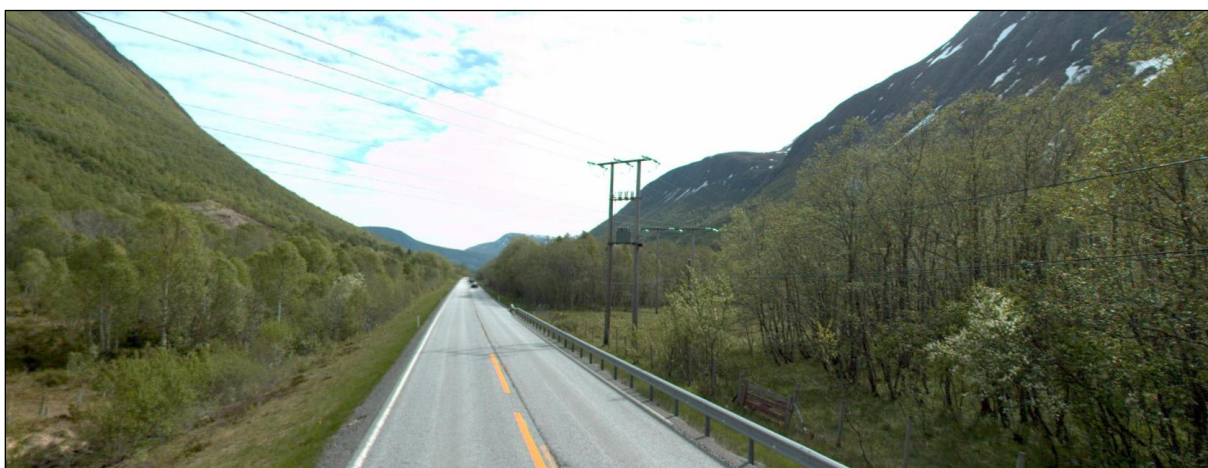
Figur 29 Skredvoll langs E136 sett fra vegen ved Ellingsgarden. Kraftlinje ligger i front av bilder, skimtes front i etter-bildet nederst. Enkel illustrasjon med eksisterende vegetasjon viser hvordan det vil påvirke dalen, der voll er graskledt.

For å illustrere virkningen av tiltaket i dalen er det benyttet før-/etter-bilder. Etter-bilder er hentet fra vegmodell i 3D og bearbejdet noe for å vise eksisterende vegetasjon som bevares.

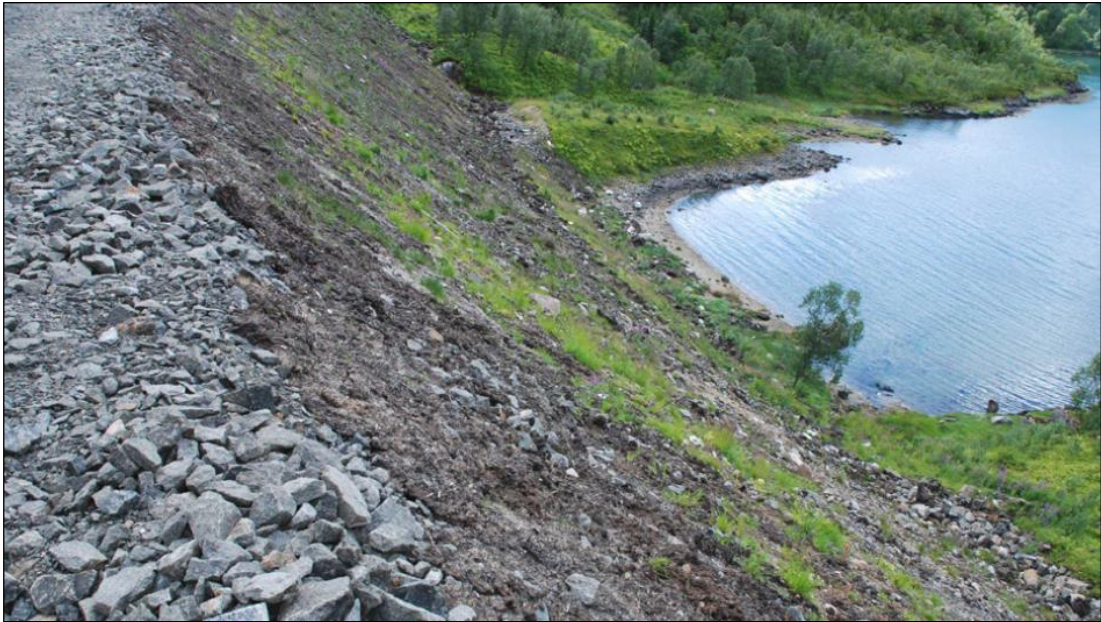
Figur 33 Erfaringsmessig er det hensiktsmessig å legge ut vegetasjonsdekke parallelt med oppbyggingen av større fyllinger. Terrengtilpasning og utlegging av vegetasjonsdekke utføres i en direkte forlengelse av berguttak, og før man forlater topp bergskjæring. Kilde: Statens vegvesen, foto fra E10 Lofast.
