Statens vegvesen

Dybdeanalyser av dødsulykker Region sør 2008

Årsrapport

Veg- og trafikkavdelingen

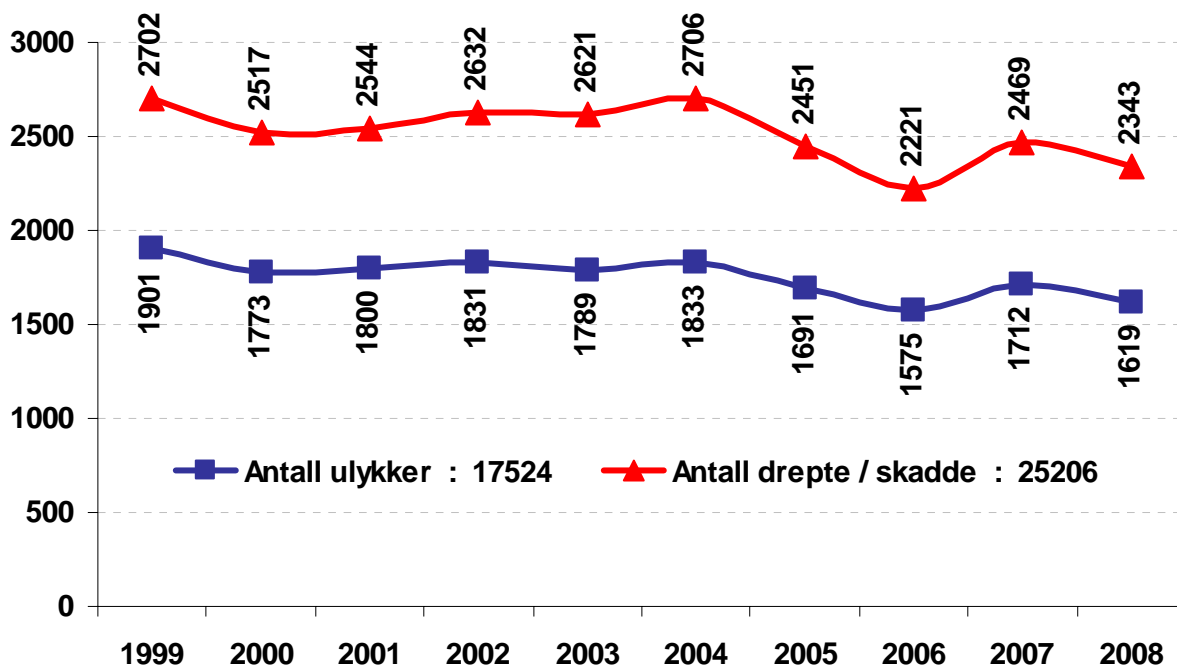
Figuren nedenfor viser utviklingen over antall ulykker og antallet drepte og skadde i perioden 1999-2008.

Figur 2.1: Antall ulykker og antall drepte og skadde i Region sør i perioden 1999 - 2008.

Som det fremgår av figur 2.1 ble 2343 personer skadd eller drept i 1619 personskadeulykker i Region sør i 2008. Det er færre skadde og drepte og færre ulykker enn de siste 10 årene, med unntak av 2006.

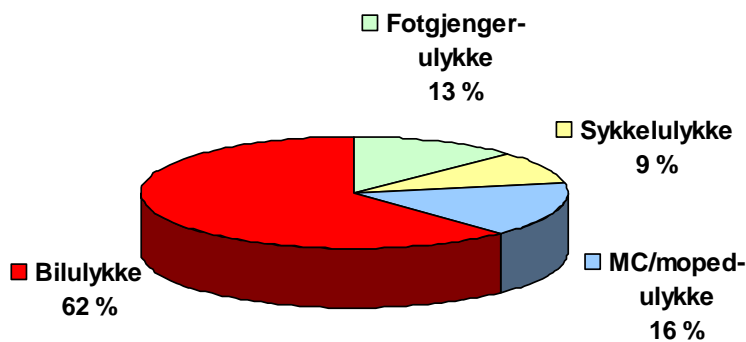
Figur 2.3 viser hardt skadde eller drepte trafikanter i 2008 fordelt på ulykkestyper etter ”mykeste” trafikant i hver enkelt ulykke. Den viser at 62 % av de hardt skadde eller drepte trafikantene ble skadd i ulykker med bare biler involvert, 16 % med motorsykkel eller moped involvert, 9 % i ulykker med sykkel involvert og 13 % i ulykker hvor fotgjenger var involvert. I forhold til 2007 har det vært en økning i antall drepte og hardt skadde fotgjengere, syklister og bilister, men en nedgang i antallet på MC/moped.

Figur 2.3: Drepte og hardt skadde i Region sør i 2008 fordelt på ulykkestyper etter ”mykeste” trafikant i hver enkelt ulykke.

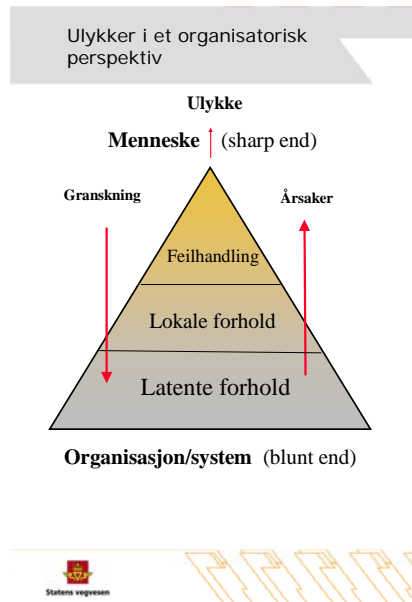
Figur 4.1: Figuren viser tre forklaringsnivåer for ulykker. Det øverste og mest overfladiske nivået er ulike typer menneskelige feilhandlinger. Det mellomste nivået er lokale forhold eller situasjoner. Det dypeste forklaringsnivået er latente forhold i organisasjonen. Ulykker har sitt utspring i det nederste nivået og utløses på det øverste. Ulykkesgranskningen går motsatt veg (Reason 1997).

Våre ulykkesanalyser fokuserer først og fremst på Statens vegvesens ansvar for å redusere antallet dødsulykker. Vi har sett på hva vi kan bidra med både når det gjelder reduksjon av feilhandlinger, reduksjon av farlige lokale forhold på vegen og hva vi som organisasjon kan lære for å forebygge nye ulykker, i tråd med Reasons modell.

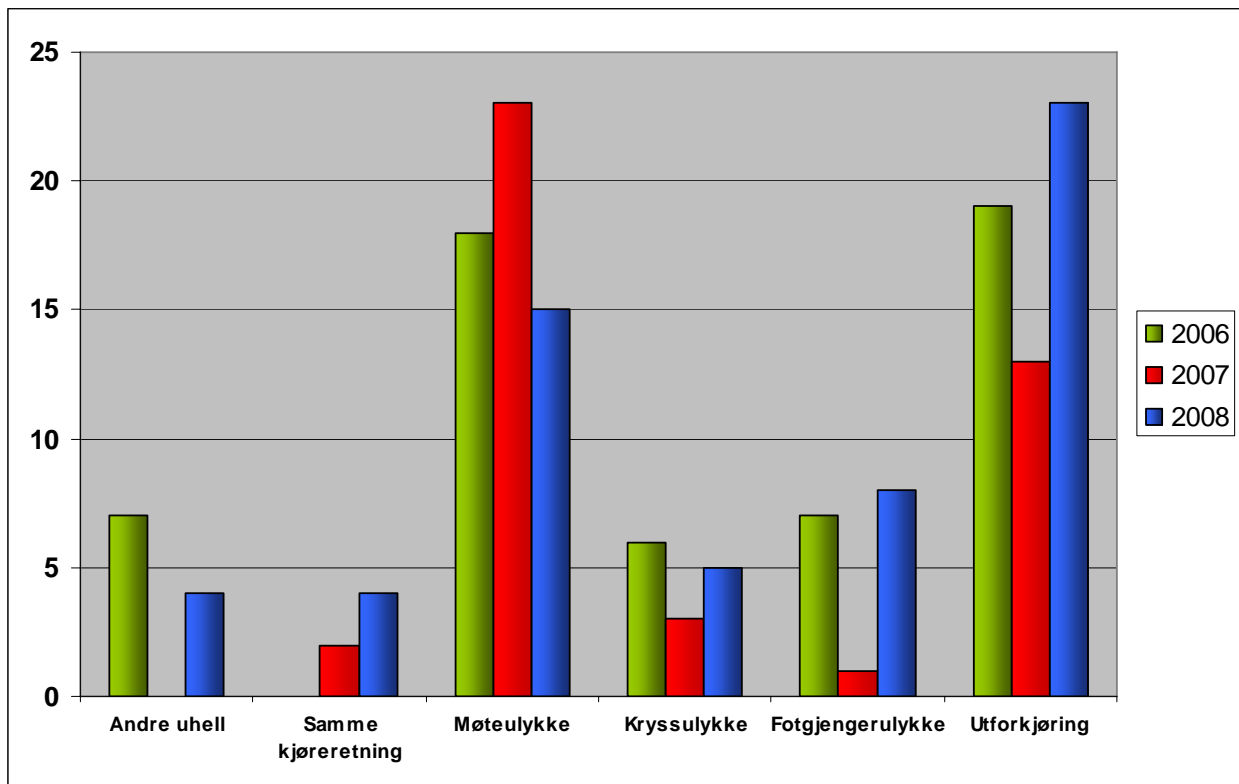
Som figur 5.1 viser, var det flest utforkjøringsulykker og møteulykker i Region sør i 2008.

Fig.5.1: Dødsulykkene i Region sør i 2006 - 2008 fordelt på ulykkestyper
