Dokument type
ROS-analyse

RV 555 – OMLEGGING AV HØYSPENT ROS-ANALYSE

Oppdragsnr.: 1131189
Oppdragsnavn: Rv 555 (Kolltveit – Storavatnet)
Dokument nr.: FR14
Filnavn: FR14 ROS-analyse omlegging av høyspent

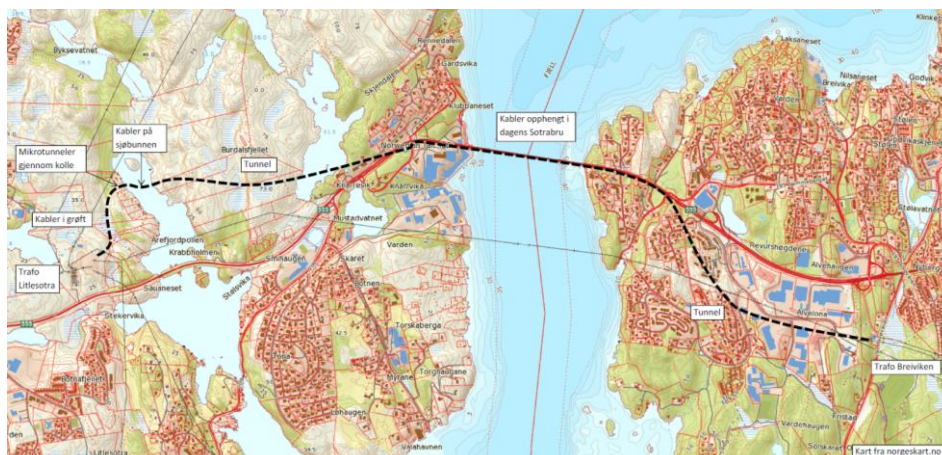
Total lengde på traseen blir omtrent 4.1 km. Nedenfor følger noen nøkkelpunkter:

- Lengde Breiviken – Sotrabrua (tunnel) omtrent 1200m
- Lengde Sotrabrua omtrent 1200m
- Sotrabrua – Arefjordpollen (tunnel) omtrent 1100m
- Arefjordpollen omtrent 200m
- Mikrotunnel omtrent 50m
- Arefjordpollen – trafostasjon Litle Sotra (grøft) omtrent 400m

Figur 2: Aktuell trasé via Sotrabrua

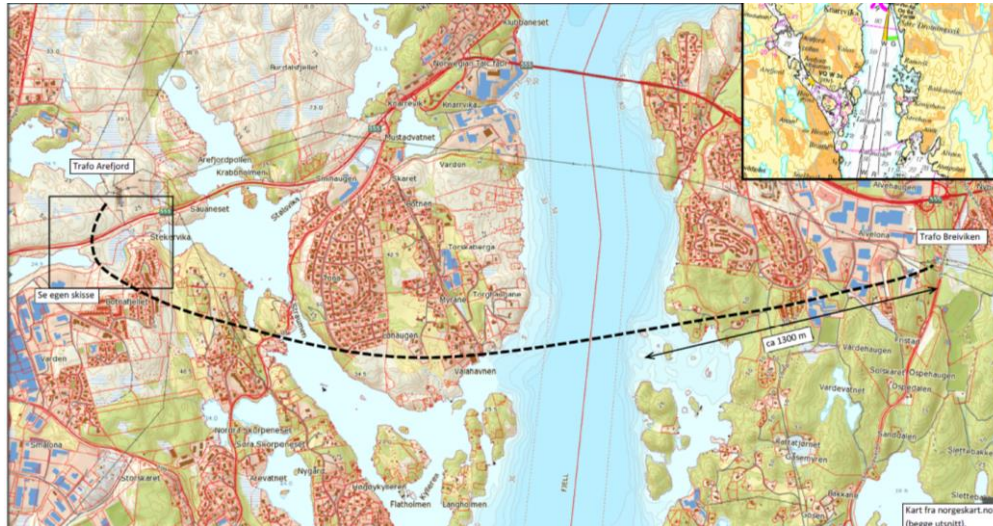
Kablene legges i lang tunnel mellom trafoene i Breiviken og Arefjord. Tunnelen blir omtrent 4 km. Nedenfor følger noen nøkkelpunkter:

- Lengde Breiviken – Vattlestraumen omtrent 1300m
- Kotehøyde Breiviken omtrent +44
- Kotehøyde Arefjord omtrent +21
- Inntil 15 % stigning/fall

Figur 3: Aktuell trasé i lang tunnel
