REGULERINGSPLAN FOR E-39 MEIERIET – BREIMYRKRYSSSET

GEOTEKNISK RAPPORT

Rapporttittel: E39 Meieriet – Breimyrkrysset, Geoteknisk rapport.

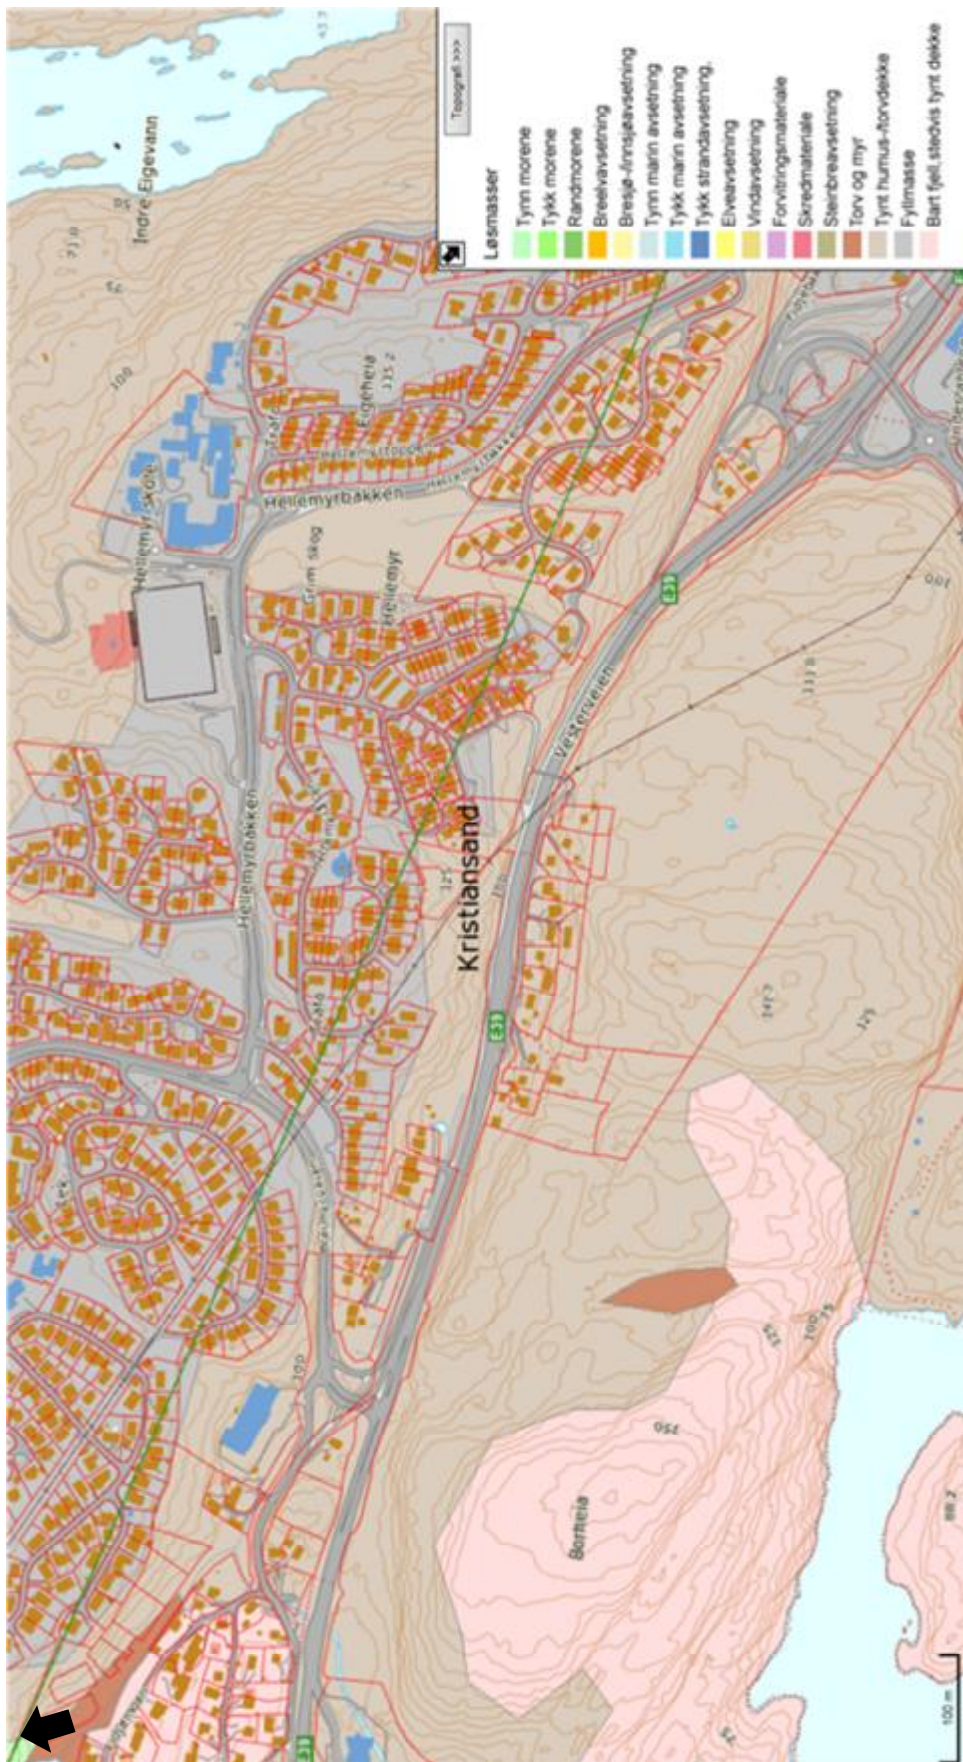
Figur 1 Løsmassekart fra NGU, [6]

NGUs løsmassekart viser at området har et tynt humus- eller torvdekke, se Figur 1, men det kan være enkelte steder med flere meters dyp torv og gytje. Vegstrekningen ligger over maringrense og derfor forventes det ikke kvikkleire i området. Utførte undersøkelser har også bekreftet dette. Resultater fra undersøkelser viser at torv- og myr-materialer finnes i syv hull, som topplag eller mellomlag. Utifra borehullene kan det antas å finne torv/myr, fyllmasse, grus og steinholdige materialer i planområdet.
