Produktspesifikasjon

Datagruppe:	10	Alle
Vegobjekttype:	10.276	Gangadkomst (ID=835)
Datakatalog versjon:	2.27 - 913	
Sist endret:	2019-08-29	
Definisjon:	Beskriver hvordan hovedadkomst for gående er utformet, dette gjelder adkomst fra biloppstilling/kollektivtrafikk til angitt funksjon/sted innenfor tilhørende område.	
Kommentar:

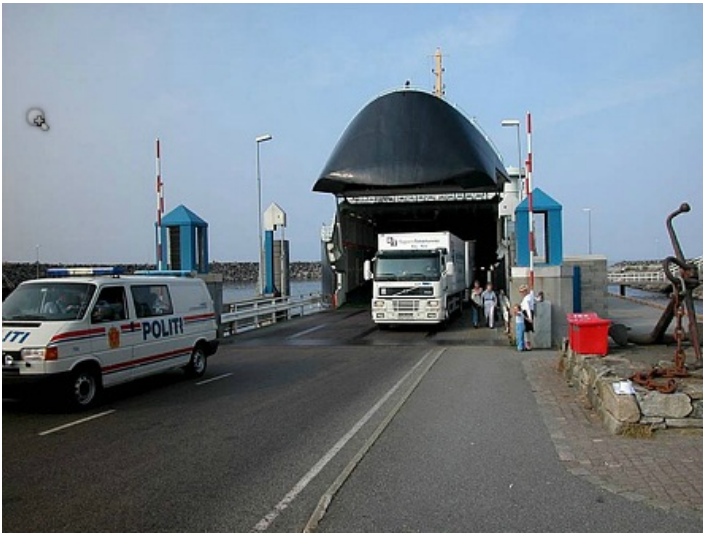
Gangadkomst ferjeleie

Adkomst fra til : Biloppstilling - Ferje, ombordstigningssted

Belegning : Asfalt

Etableringsår : 2005

Dekkekvalitet : God

Minstebredde : 1 meter

Nivåforskjell : Nei, under 2,5 cm

Punkthinder : Nei

Stigning : Slakere enn 1:20

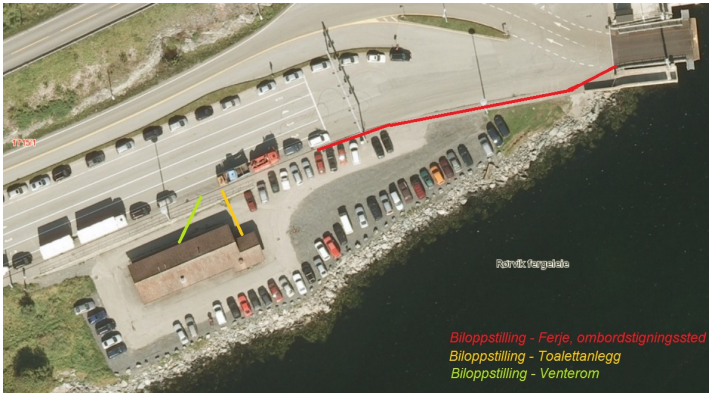
Gangadkomster på ferjeleie

Bildet viser gangadkomst fra biloppstilling til Venterom, toalettanlegg og Ferje, ombordstigningssted

Det registreres en gangadkomst for hhv venterom, toalett og ferje. Eksempelet viser egenskaper for venterom

Adkomst fra til : Biloppstilling - Venterom

Belegning : Asfalt

Etableringsår : 1993

Dekkekvalitet : God

Minstebredde : 2 meter

Nivåforskjell : Nei, under 2,5 cm

Punkthinder : Nei

Stigning : Slakere enn 1:20

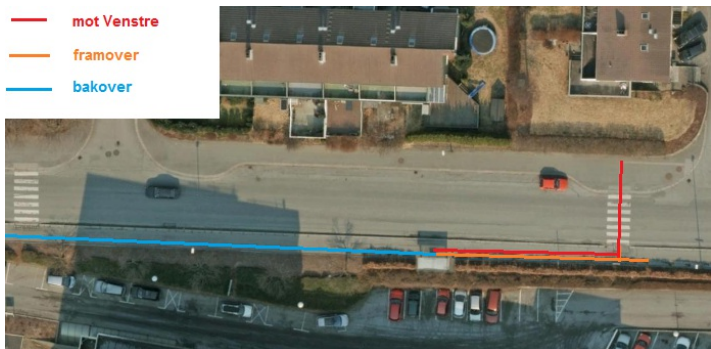
Gangadkomst Holdeplass

Holdeplass der adkomst til venstre går over gangfelt med nedsenket kantstein.

Adkomst fra til : Holdeplass - mot venstre

Belegning : Asfalt

Etableringsår : 2005

Dekkekvalitet : God

Minstebredde : 2 meter

Nivåforskjell : Nei, under 2,5 cm

Punkthinder : Nei

Stigning : Slakere enn 1:20

Merknad : Nedsenket kantstein
