# Produktspesifikasjon

Datagruppe:	10	Alle
Vegobjekttype:	10.806	Vannhånderingsanlegg (ID=882)
Datakatalog versjon:	2.27 - 913	
Sist endret:	2017-12-15	
Definisjon:	System som samler opp drensvann og overvann før utslipp i resipient.	
Kommentar:

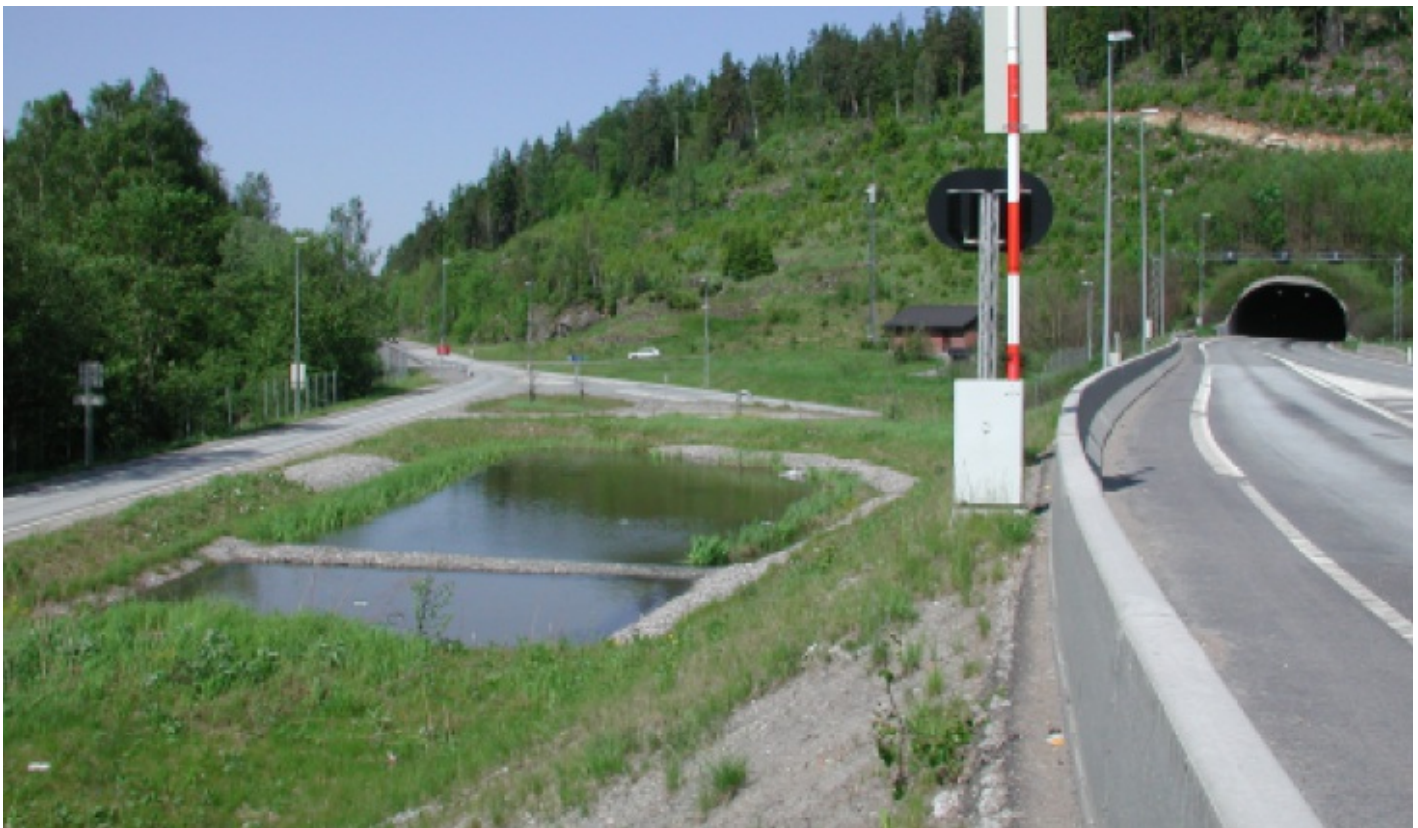
#### Vannrensingsanlegg tunnelvann

Anlegg for å rense vaskevann og dreng/overvann fra tunnel  
Adkomst, beskrivelse : Sør for tunnelen. Via sideveg på vestsiden av vegen

Arkivnummer, utslippstillatelse : Sveis 2013xxxxx-xx  
Bassenginnndeling : Basseng vegg i vegg  
Etableringsår : 2013  
Drensvann : Fra tunnel

Overvann : Fra tunnel  
Rensing : Ja  
Resipient : Øvre deler av Glomma i Østfold 02-3362-R  
Sikring : Åpent  
Tankbillekkasje : Hånderes ikke spesielt  
Tilgang for slamfjerning : Slamsugingsbil  
Vaskevann tunnel : Ja
