Produktspesifikasjon

Datagruppe:	10	Alle
Vegobjekttype:	10.806	Vannhånderingsanlegg (ID=882)
Datakatalog versjon:	2.33 - 947	
Sist endret:		
Definisjon:	System som samler opp drensvann og overvann før utslipp i resipient.	
Kommentar:

Vannhånderingsanlegg

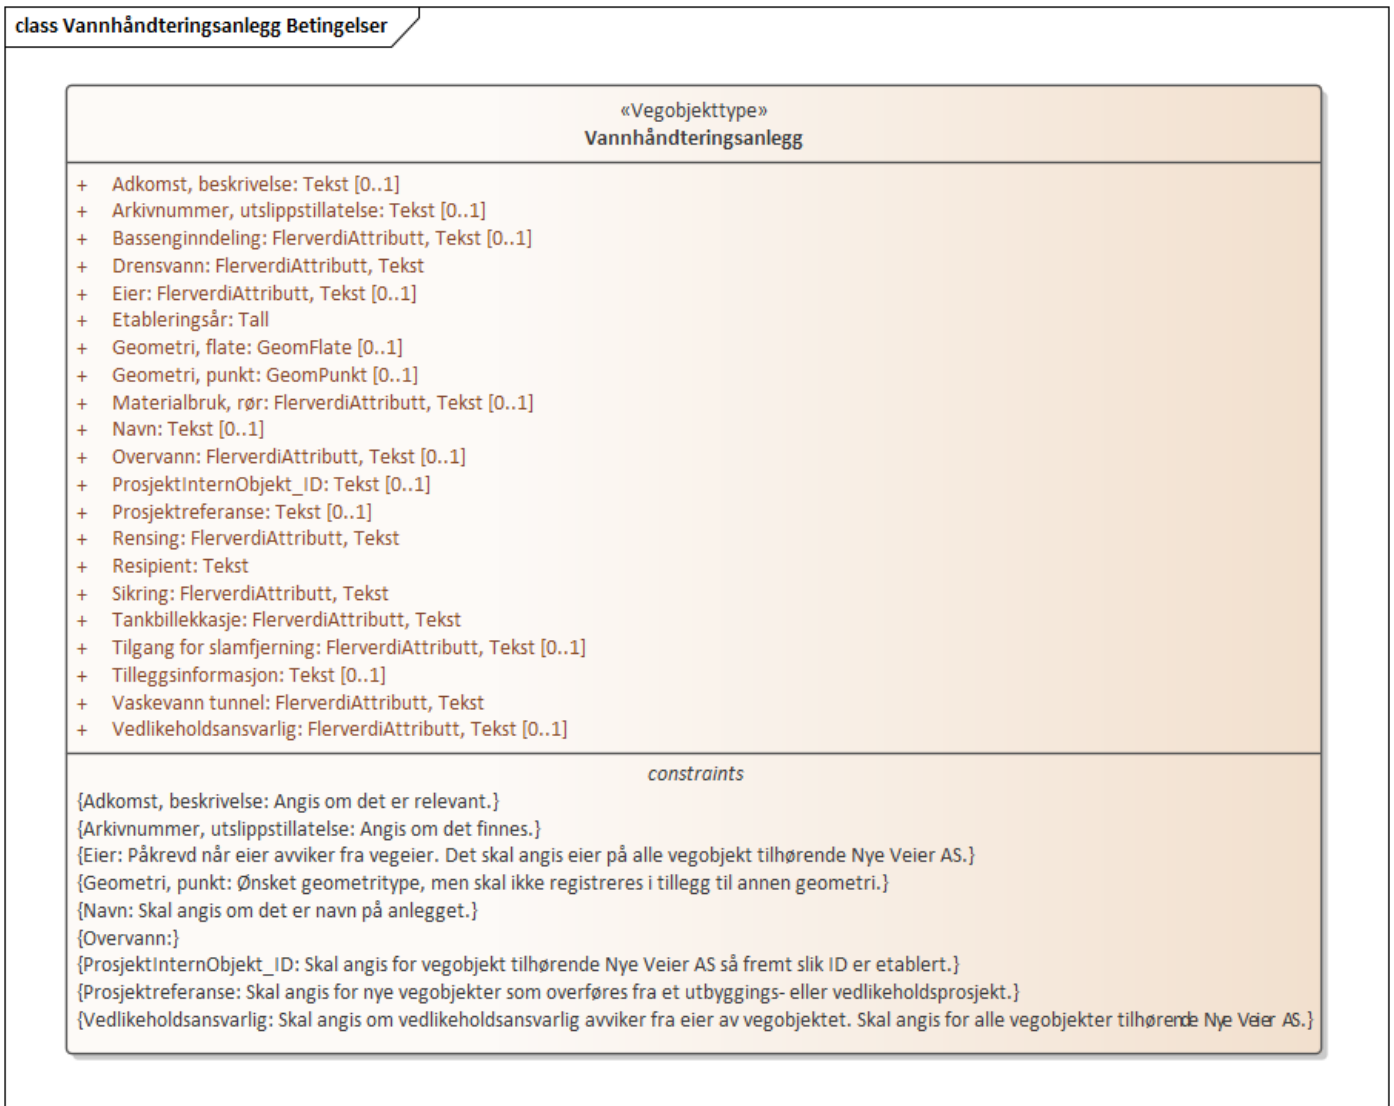
Figur 1: UML-skjema med betingelser

class Vannhånderingsanlegg Betingelser

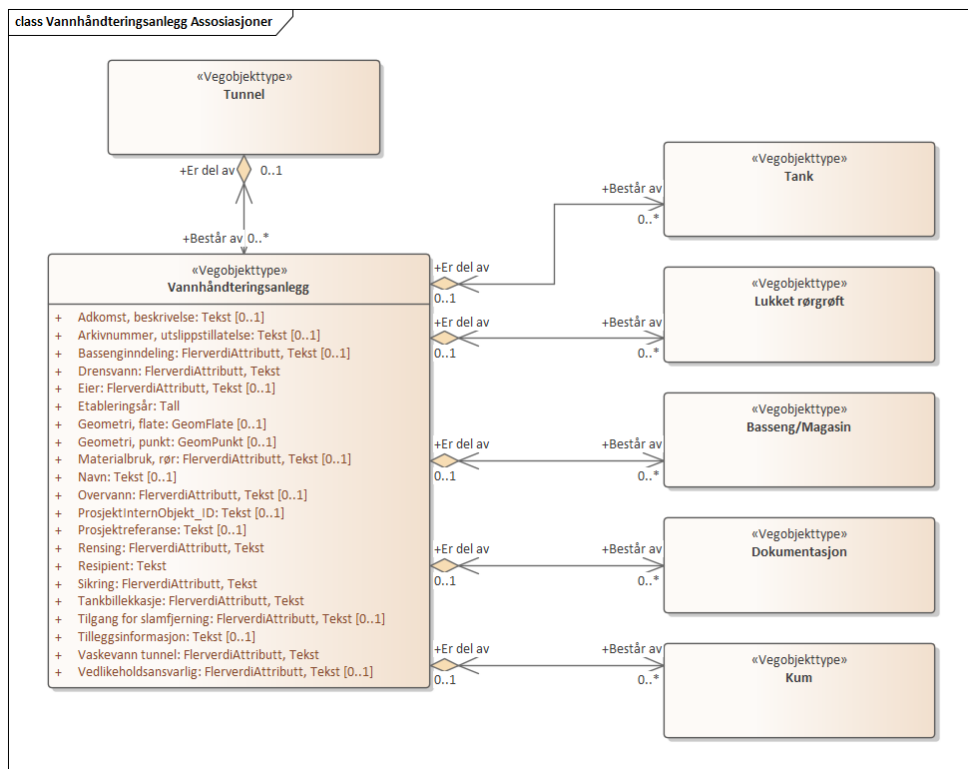
Figur 3: UML-skjema med assosiasjoner

UML-skjema med assosiasjoner

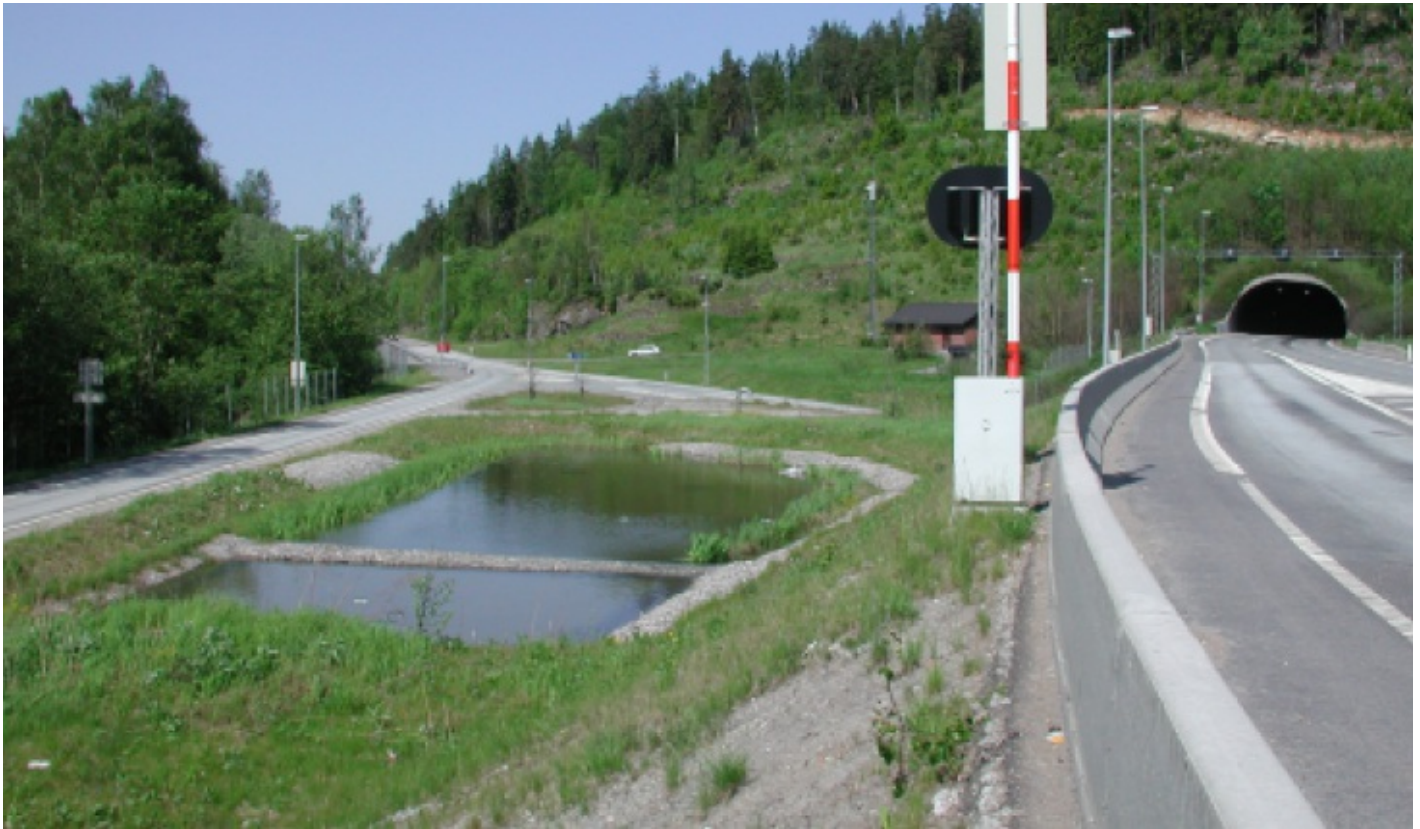
Vannrensingsanlegg tunnelvann

Anlegg for å rense vaskevann og dreng/overvann fra tunnel
Adkomst, beskrivelse : Sør for tunnelen. Via sideveg på vestsiden av vegen

Arkivnummer, utslippstillatelse : Sveis 2013xxxxx-xx
Bassenginnndeling : Basseng vegg i vegg
Etableringsår : 2013
Drensvann : Fra tunnel
Overvann : Fra tunnel
Rensing : Ja
Resipient : Øvre deler av Glomma i Østfold 02-3362-R
Sikring : Åpent
Tankbillekkasje : Håndteres ikke spesielt
Tilgang for slamsugingsbil : Slamsugingsbil
Vaskevann tunnel : Ja

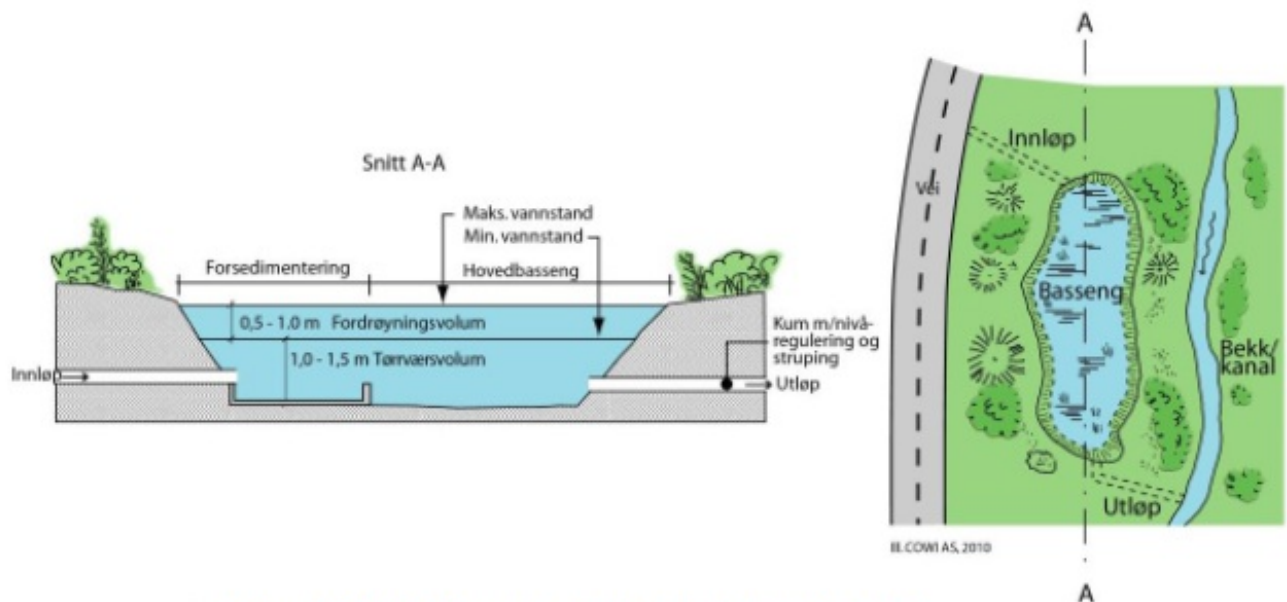
Figur 403.2 Utforming av vått overvannsbasseng

Vått overvannsbasseng

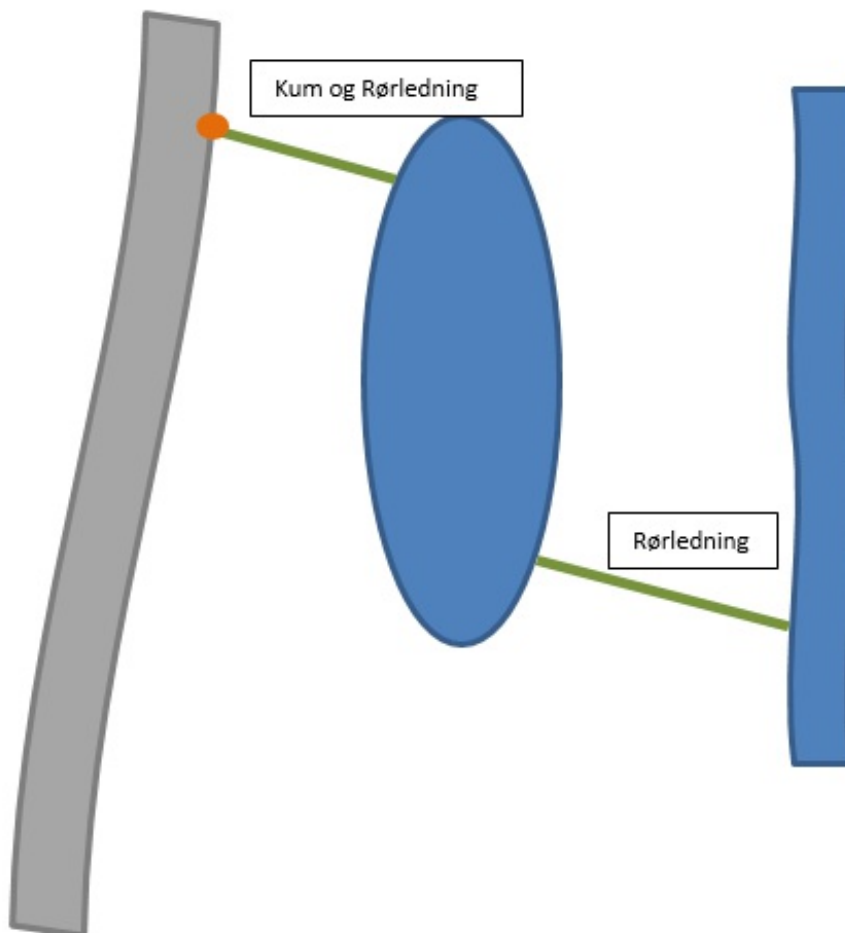
Adkomst, beskrivelse : Via akjørsel fra hovedveg
 Arkivnummer, utslippstillatelse : Sveis 1992xxxxx-xx
 Bassenginnndeling : Felles basseng
 Etableringsår : 1992
 Drensvann : Fra veg i dagen og tunnel
 Overvann : Fra veg i dagen og tunnel
 Rensing : Ja
 Resipient : Liabekken 003-1537-R
 Sikring : Åpent

Tankbillekkasje : Håndteres ikke spesielt
Tilgang for slamfjerning : Lastebil/gravemaskin
Vaskevann tunnel : Ja

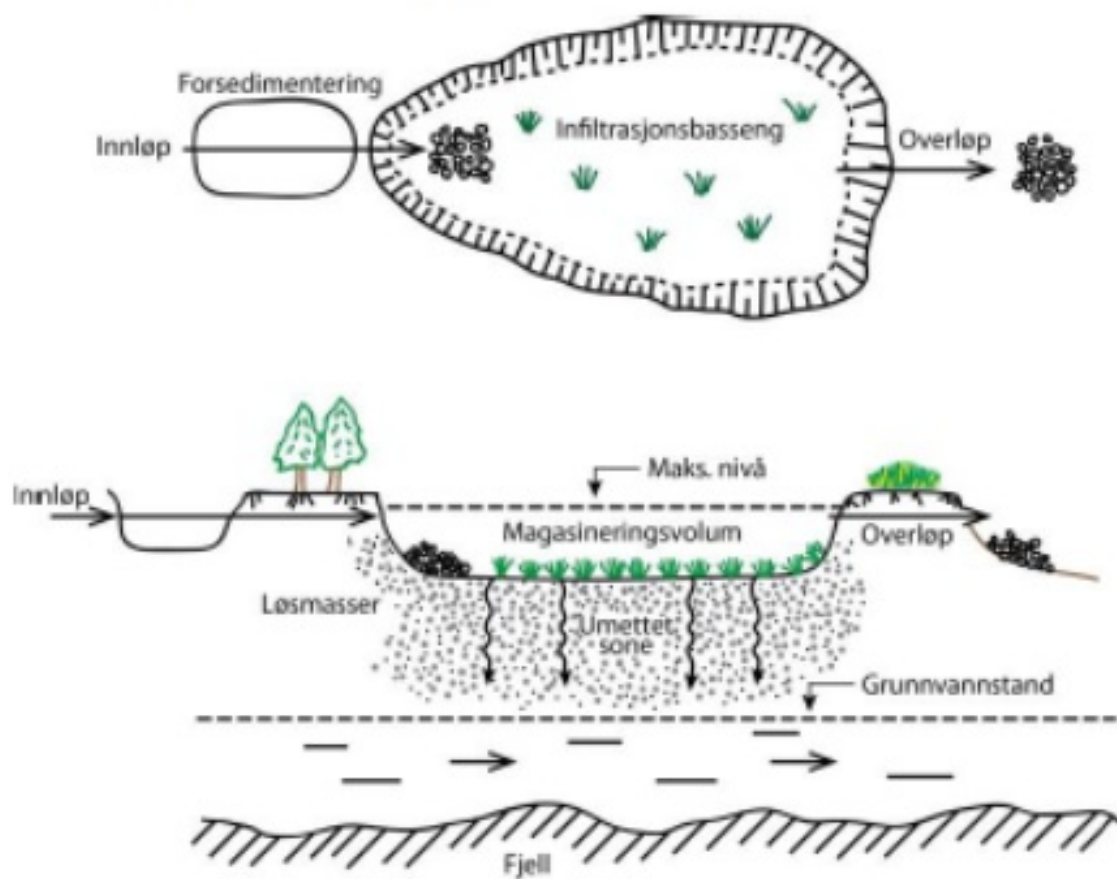
Figur 403.4. Utforming av infiltrasjonsbasseng (planutsnitt)

Infiltrasjon i stedlige masser

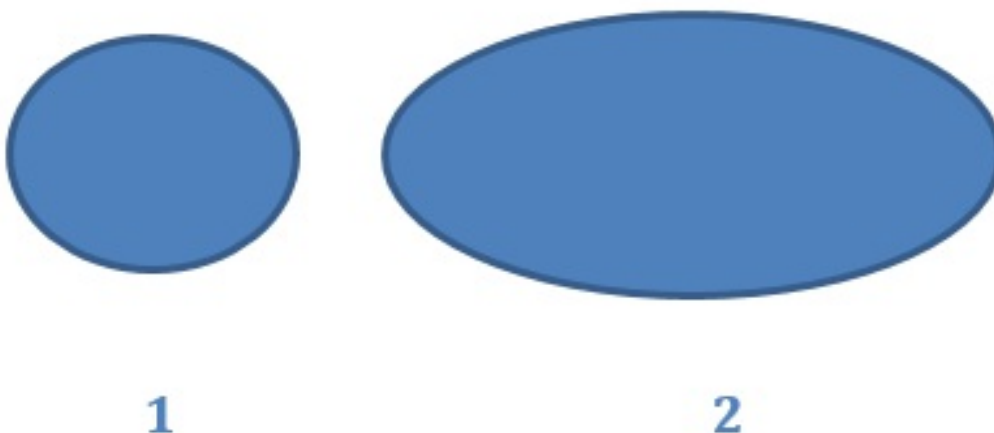
Anlegget består av to adskilte basseng som mottar overvann/drensvann fra grøft/rør og sedimenterer og filtrerer vannet til grunnvannet.

Adkomst, beskrivelse : Avkjørsel fra hovedveg sør for basseng

Bassenginnndeling : Adskilte basseng

Etableringsår : 2001

Drensvann : Fra veg i dagen

Navn : Rensebasseng Åsen E6

Overvann : Fra veg i dagen

Rensing : Ja

Resipient : Gardermoen 002-736-G

Sikring : Inngjerdet

Tankbillekkasje : Håndteres ikke spesielt

Tilgang for slamfjerning : Lastebil/gravemaskin

Vaskevann tunnel : Nei

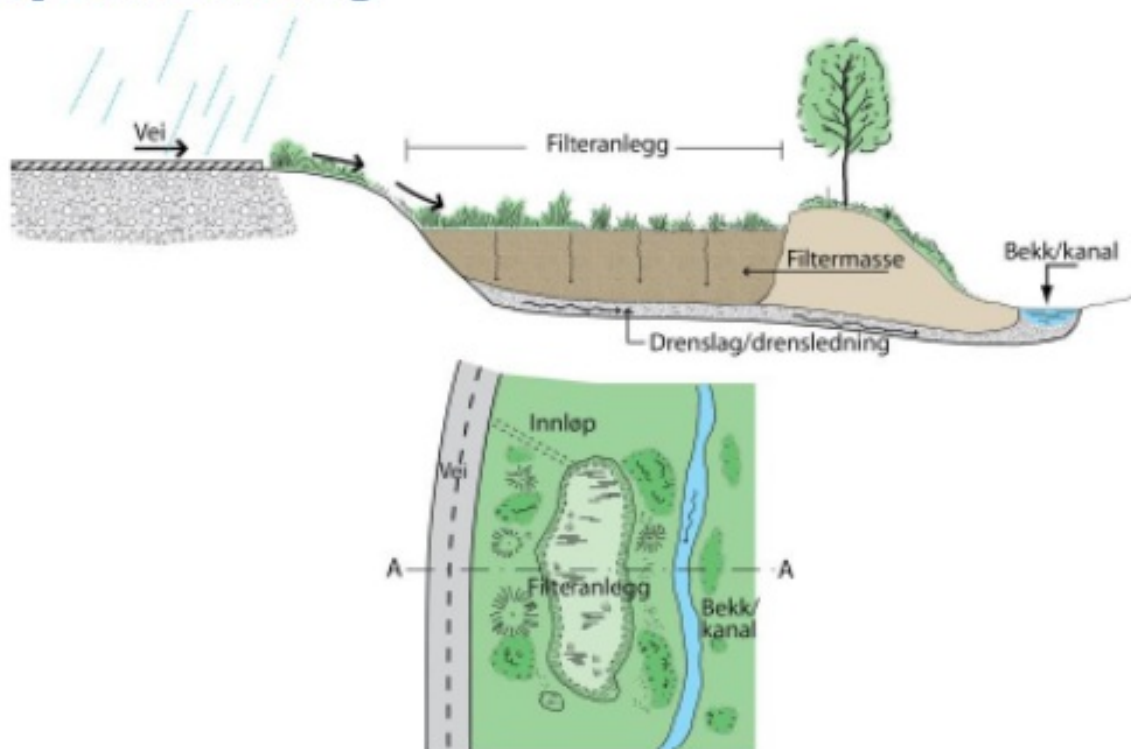
Figur 403.6. Utforming av åpent filterbasseng (plan/snitt)..

Åpen filterløsning

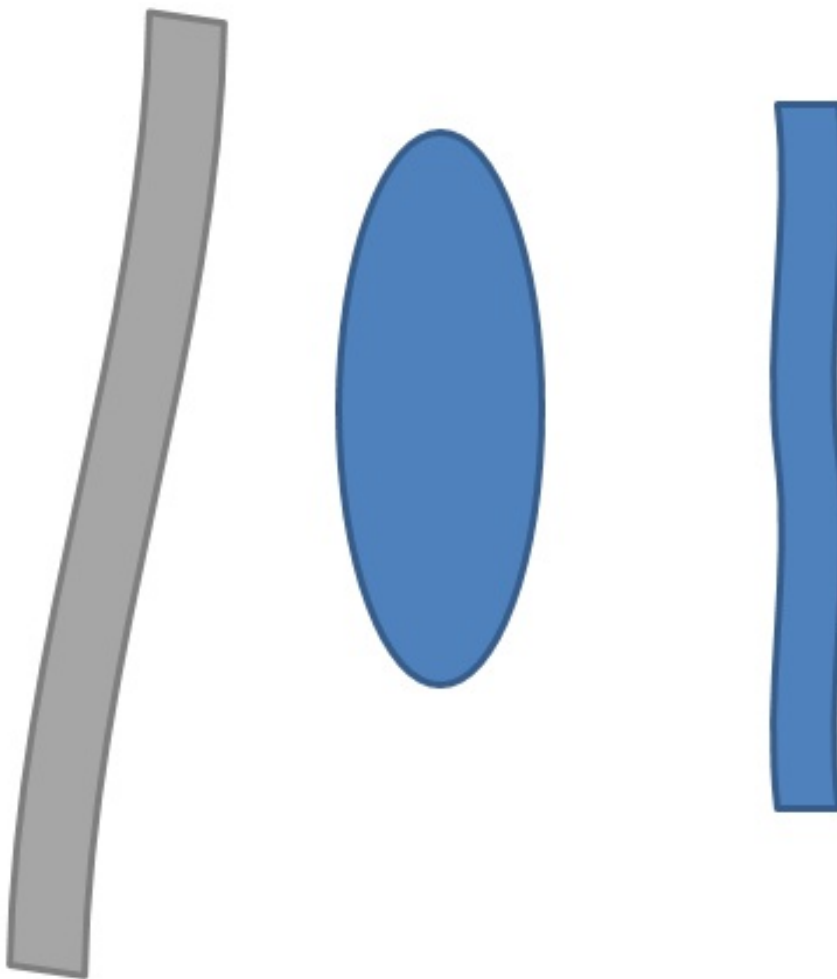
Vannet sendes gjennom filtrerende masser til et drenslag/drensledning som slipper vannet ut i resipienten.

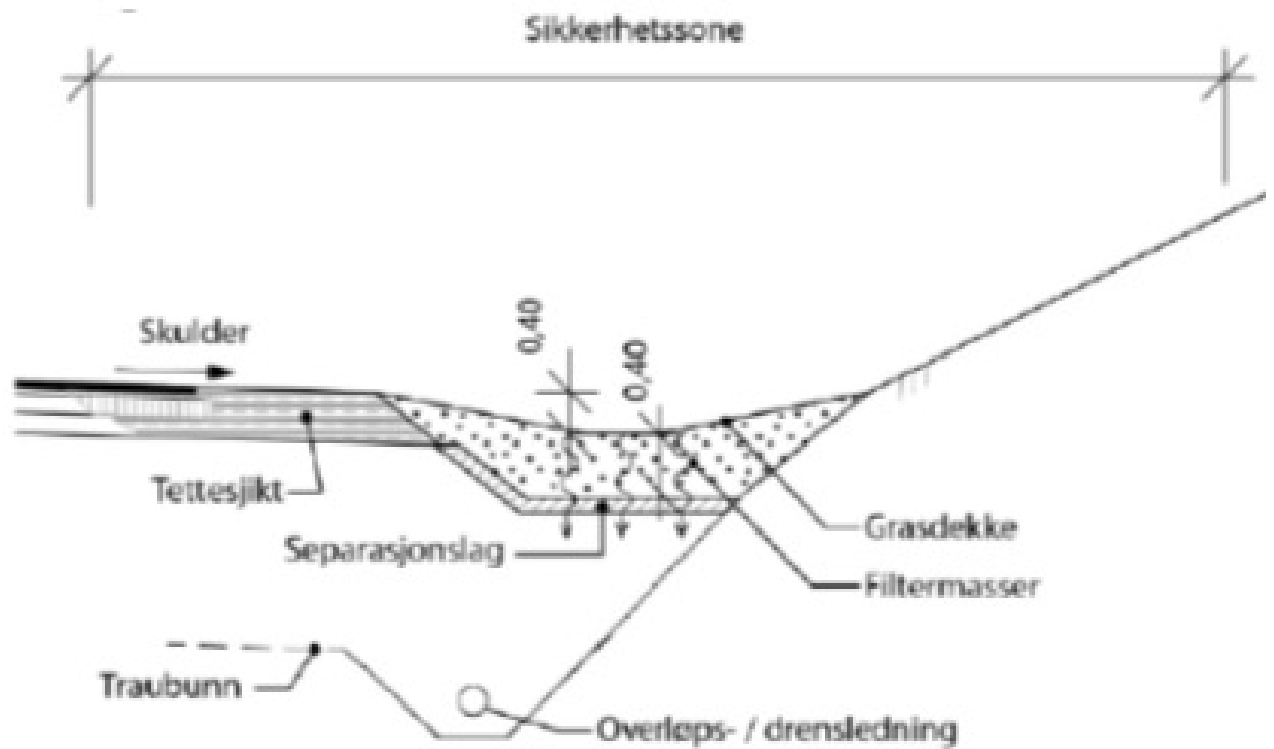
Figur 403.7. Eksempel på utforming av infiltrasjonsgrøft

Filtergrøft

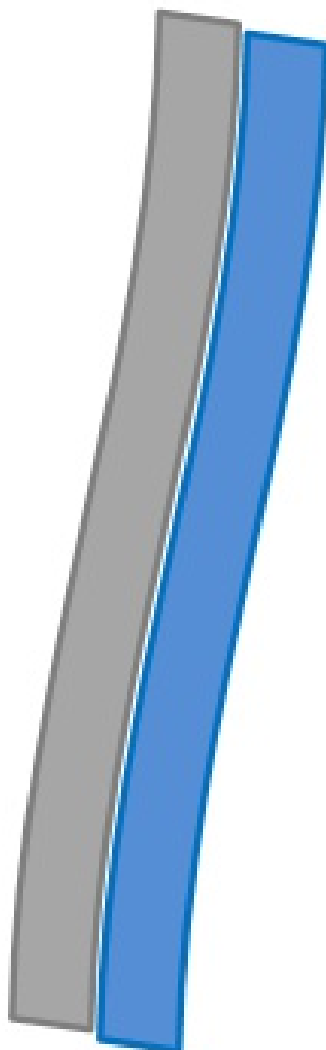
Filtergrøft etablert der det er dårlig plass til å lage et basseng

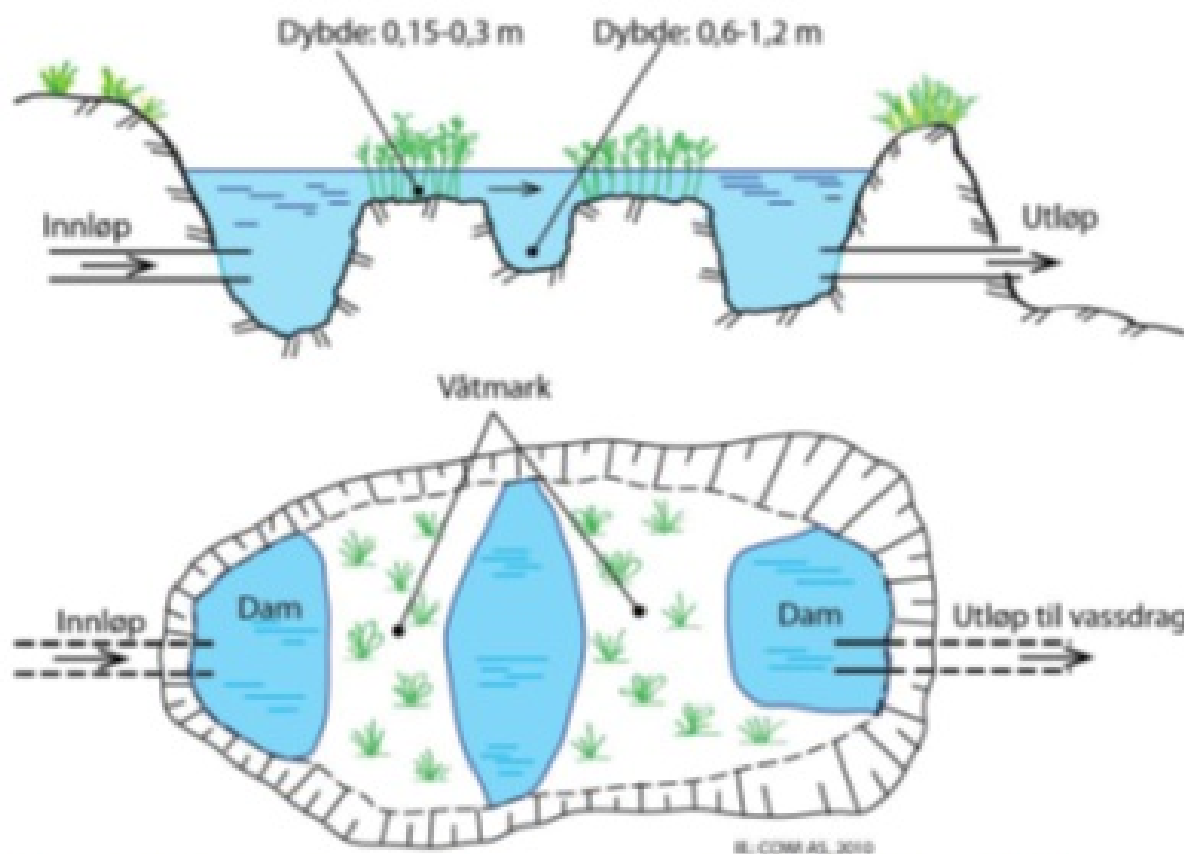
Figur 403.8. Prinsippskisse av kunstig anlagt våtmark (plan/snitt).

Våtmark

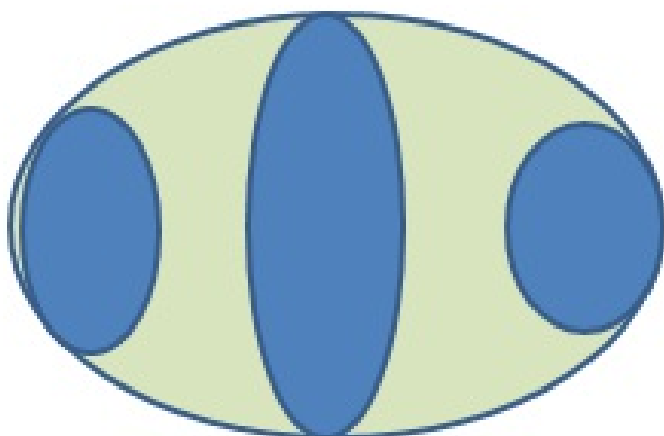
Anlegget består av et område som er dekt med vann og vannplanter. I området er det 3 basseng med noe dypere vann og mindre vannplanter
